Enebolig med sokkelleilighet  
Willy Moes veg 130  
2034 Holter

**Boligens tekniske tilstand:**

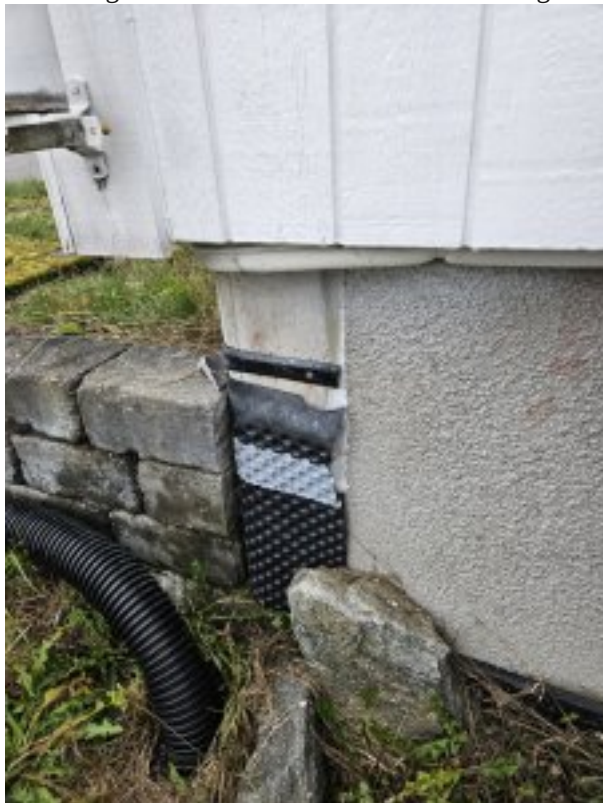
Knoteplasten har glippet fra klemlist stedvis og enkelte steder mangler det klemlist, dette medfører til at knoteplast og grunnmur står fuktutsatt. TG2 Det må påberegnes å feste knoteplast tilstrekkelig i nær fremtid. Ellers fremstår grunnmuren i grei stand.

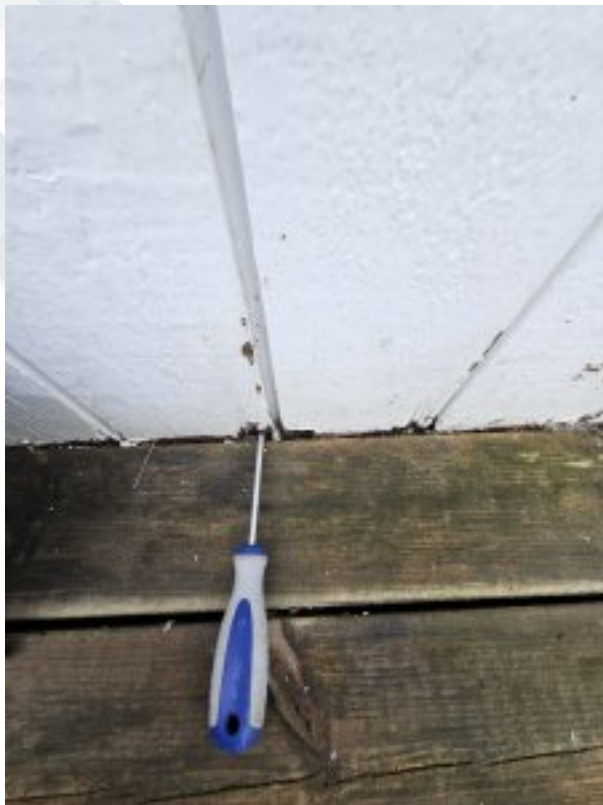
Det er stedvis svertesopp på ytterkledning rundt hele boligen, noe tørrsprekker og avflassing av behandlet overflater.

Det er råteskade på nedre del av panelbord og på vannbord i etasjeskillere på baksiden av boligen. TG3 Det må påberegnes å skifte ut råteskadet panelbord på ytterkledningen og vannbord i nær fremtid.

Ytterkledningen er montert for nærme grunn på fremsiden av boligen og står fuktutsatt. TG2

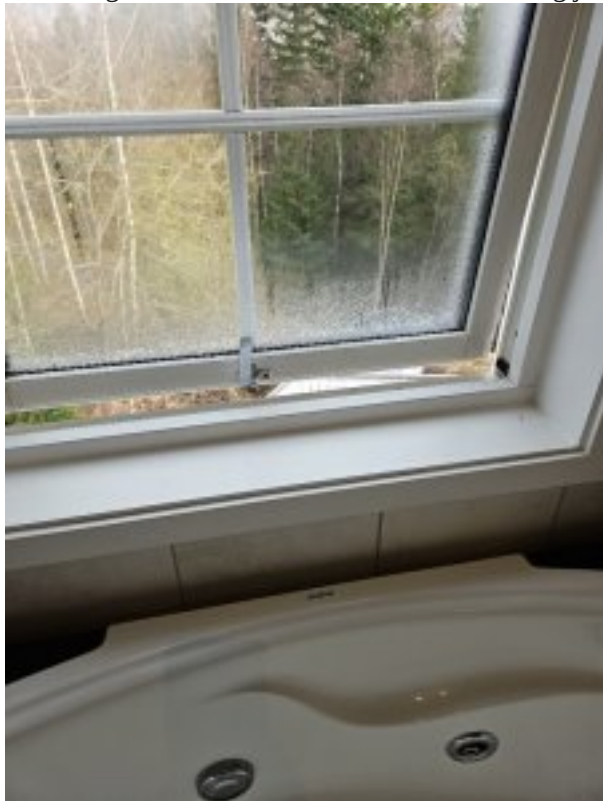
Vindu over badekar på bad i 2.etasje har fuktmerker grunnet kondens og det anbefales at treverket som står fuktutsatt følges opp med regelmessig kontroll og tilsyn. TG2

Det ble foretatt en enkel funksjonstest av enkelte innedører og av ytterdør, det er fuktsveller på nedre del av baderomsdører. Ytterdører har vær- og bruksslitasje med behov for behandling og vedlikehold i nær fremtid. TG2

Det er stedvis små merker på gerikter og foringer. TG2

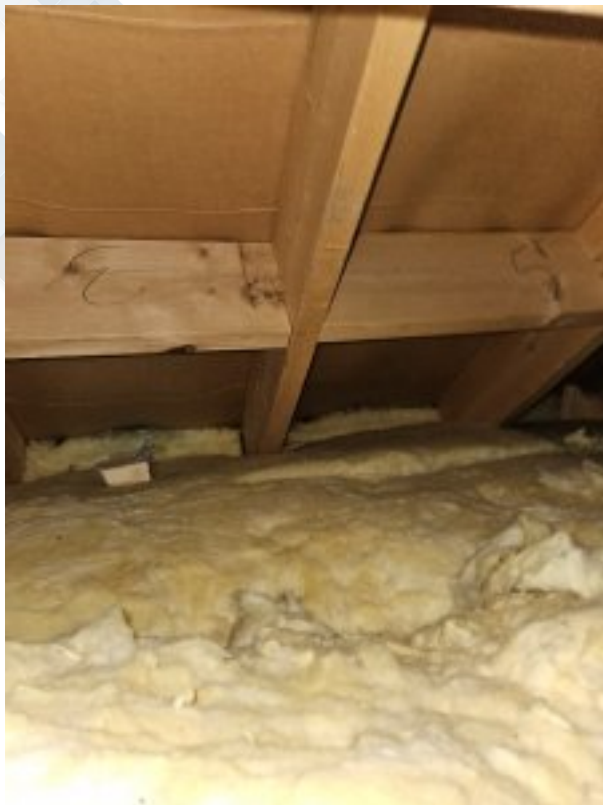
Det er noe fuktskjolder og noe svertesopp på su-plater. TG2 Dette kan komme av kondens, ytterligere undersøkelser må gjøres.

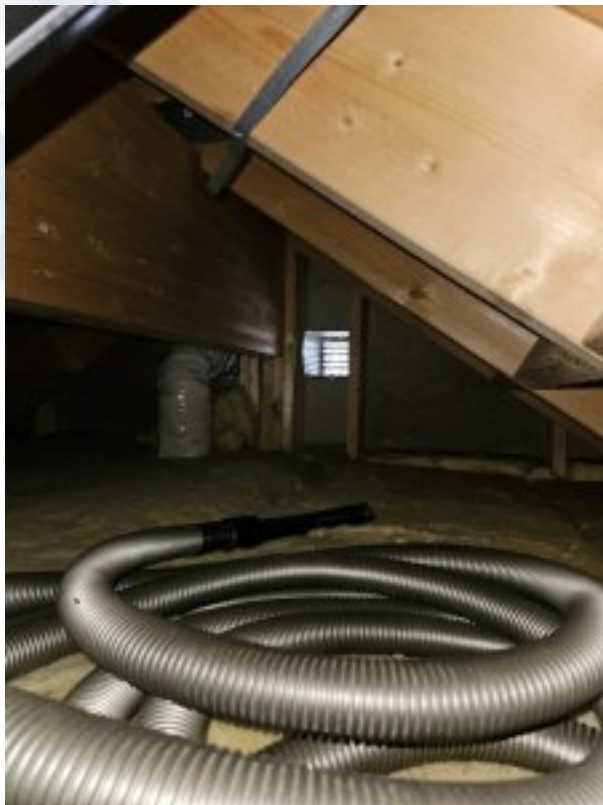
Det er fuktskjolder på su-plater. TG2 Dette kan komme av kondens, ytterligere undersøkelser må gjøres.

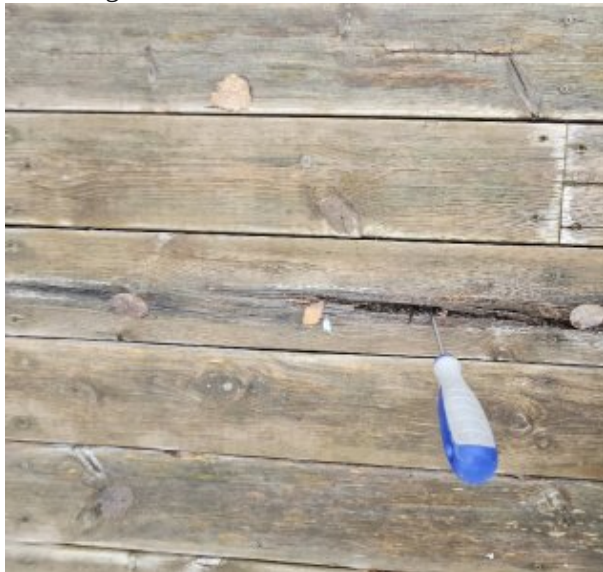
Det er mye tørrsprekker på terrassebord og håndrekke, TG2 terrassebord og rekkverk har behov for vask, behandling og vedlikehold i nær fremtid.

Det er flere råteskadede terrassebord og terrassebordene er skrudd med feil skruer som rustet. TG3 Det må påberegnes å utskifte råteskadede terrassebord i nær fremtid.

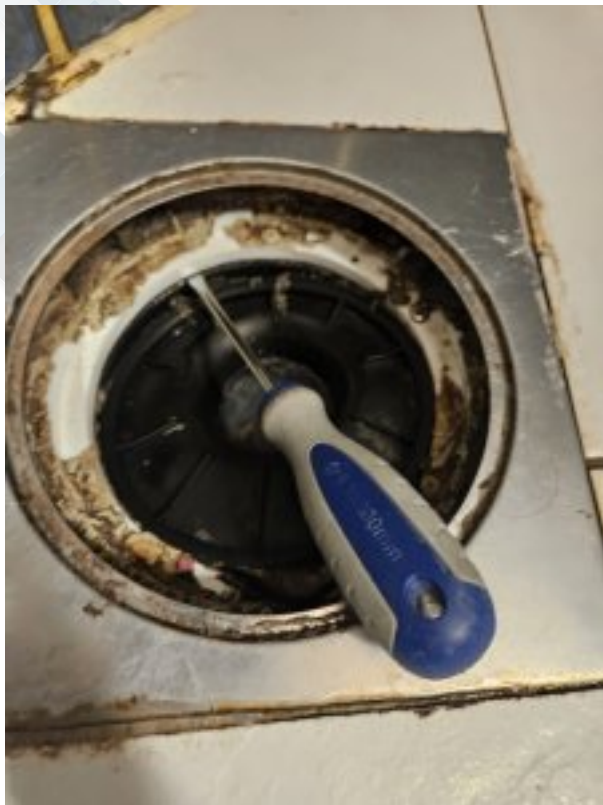
Sokkelen på dusjnisen er tett i bunnen, dette hindrer lekkasjevann ved en eventuell lekkasje å nå frem til sluket. TG2
