Tilstandsrapport

Enebolig

Gutusvingen 12, 1940 BJØRKELANGEN

Befaringsdato: 19.06.2024

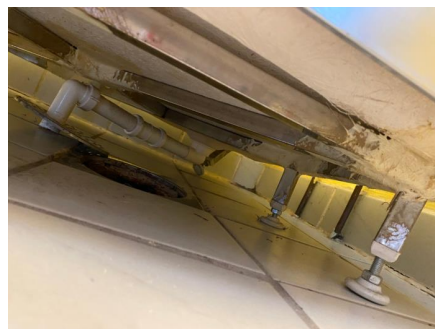
- Det er påvist riss/sprekker i utstyr på våtrommet.
- Det er påvist skader på innredning.

Knekt ben.

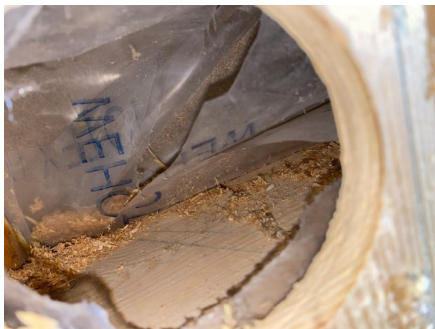
- Det er i hulltakingen påvist feil utførelse av konstruksjonen. Ingen skade konstatert.

Det er observert at det er benyttet plast på vegger til våtrom. Dette er ikke anbefalt ved bruk av membran, da man lukker organiske materialer i mellom to tette sjikt.

Ved renovering av våtrom med nytt tettesjikt på vegger, må plast fjernes.
