Tilstandsrapport

Enebolig

Cathinka Guldbergs veg 13A , 2034 HOLTER

Befaringsdato: 05.05.2026

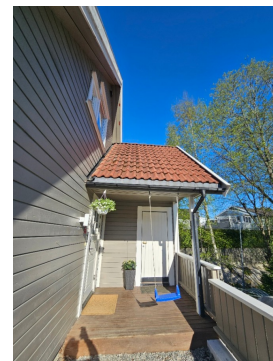
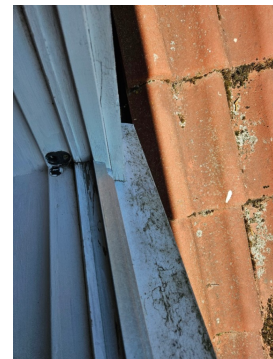
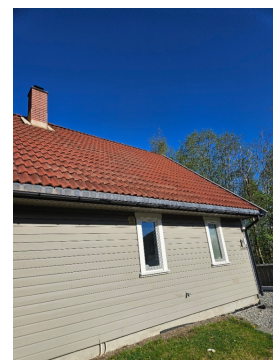
Risiko: Slitasjen kan gi risiko for redusert tetthet i taktekingen, skjulte skader, kvalitet og levetid på materialenes overflater.

Konsekvens: Forholdet kan medføre behov for utbedring eller utskifting.

Anbefalt tiltak: Det anbefales å vurdere vedlikehold eller utskifting, utført av en fagperson.

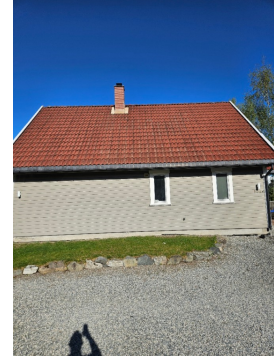
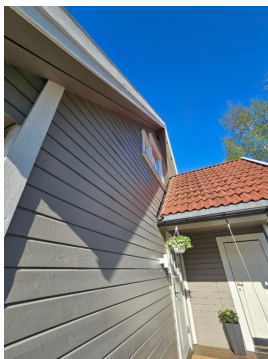
TG 2 Nedløp og beslag

Risiko: Slitasjen kan gi risiko for skjulte skader, nedsatt kvalitet og levetid på takrennen.

Konsekvens: Forholdet kan medføre behov for utbedring eller utskifting.

Anbefalt tiltak: Det anbefales å vurdere vedlikehold eller utskifting, utført av en fagperson.

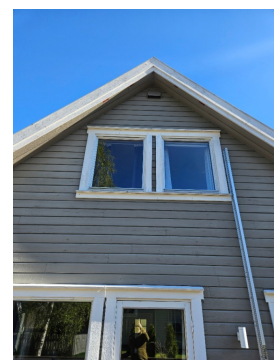
TC 2 Veggkonstruksjon

Årsak 1: Forholdet har karakter som tilsier at det er montert feil eller en mangel ved oppføringstidspunktet.

Panelbord vurderes å ha mye tørrsprekker, enkelte større sprekker i panelbord og glipper i overflater.

Risiko: Manglende lufting bak kledningen kan gi økt risiko for råteskade/skade på kledningsbordene eller bakveggen.

Konsekvens: Forholdet kan medføre behov for tiltak som vedlikehold.

Anbefalt tiltak: Det anbefales å undersøke veggkonstruksjonen nærmere ved åpning eller fuktmåling, utført av fagperson, for å avklare omfang og eventuelt behov for utbedring.

Anbefalt tiltak: Det anbefales å vurdere vedlikehold/behandling av samtlige overflater og utskifting av enkelte panelbord, utført av en fagperson.

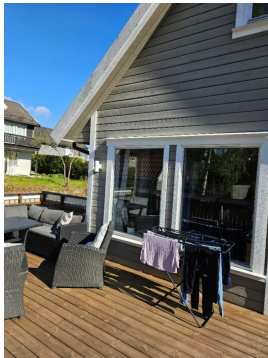
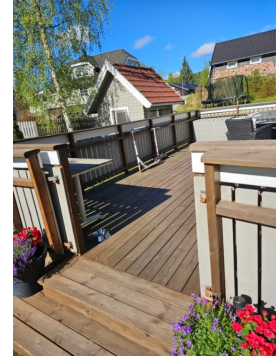
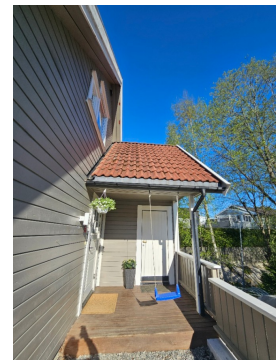
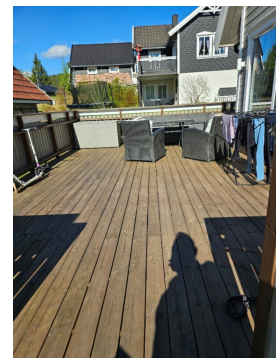
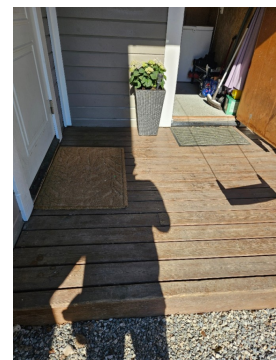
TG 2 Balkonger, terrasser og rom under balkonger

Terrassebord har stedvis mye tørrsprekker og noe slitemerker på overflaten.

Risiko: Dette gir økt risiko for skjulte skader, skeivheter og andre relevante vedlikeholdsbehov.

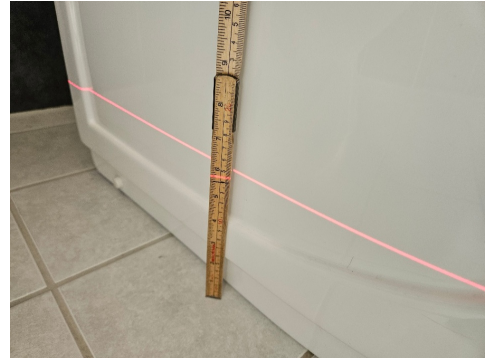
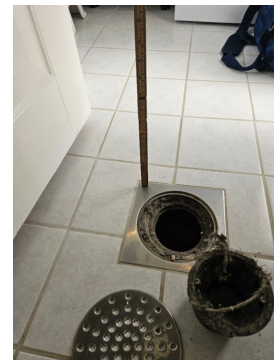
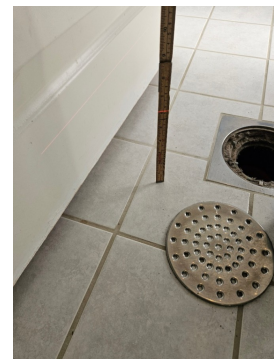
TG 2 Sluk, membran og tettesjikt

Risiko: Dette kan gi økt risiko for fuktinntrengning og skade på underliggende konstruksjoner, spesielt siden vinylbelegget ikke lenger fungerer optimalt som fuktspærre.

Konsekvens: Det kan oppstå behov for omfattende utbedring dersom det oppdages fuktskader eller lekkasjer, noe som kan medføre reparasjoner eller utskifting.

Anbefalt tiltak: Det anbefales å få vurdert tilstanden av vinylbelegget av fagperson for å avklare tiltak og eventuelt behov for utbedring eller utskifting.

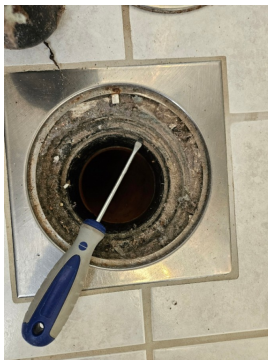
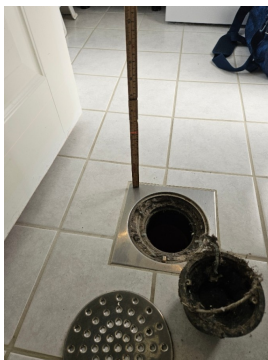
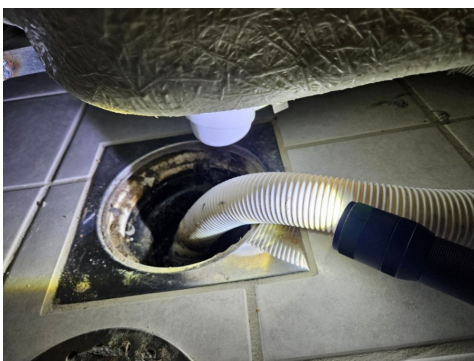
🕒 TG 2 Sanitærutstyr og innredning

Risiko: Det er økt risiko for lekkasje eller tette rør grunnet alder og slitasje.

Konsekvens: Eventuelle lekkasjer eller skader på rør kan føre til behov for vedlikehold eller utskifting.

Anbefalt tiltak: Det anbefales å vurderes å følge med på tilstanden, og vurdere utskifting eller oppgradering av rør og innredninger dersom det oppdages tegn til lekkasje eller funksjonssvikt, utført av en fagperson.

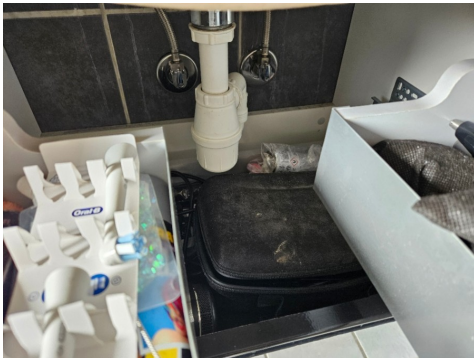
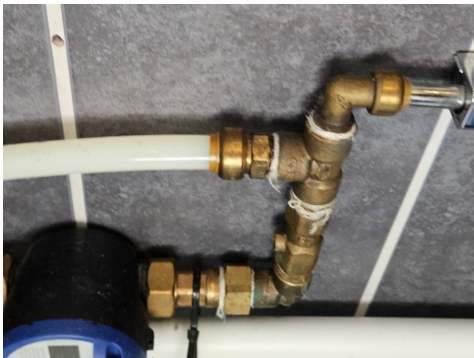
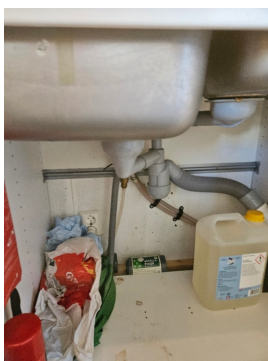
! TG 2 Avløpsrør

Årsak: Alder på rørene tilsier naturlig slitasje og økt risiko for fremtidige skader.

Risiko: Selv om kapasiteten er tilfredsstillende nå, kan det oppstå lekkasjer eller tilstoppinger over tid som følge av materialets alder.

Konsekvens: Eventuelle skader kan føre til behov for reparasjoner eller utskifting.

Anbefalt tiltak: Det anbefales å følge med på rørenes tilstand og vurdere utskifting eller rehabilitering ved tegn til lekkasje eller redusert kapasitet.

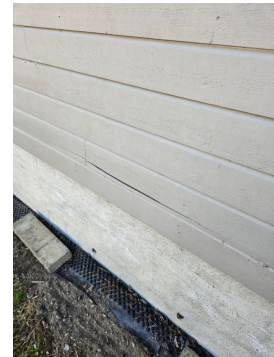
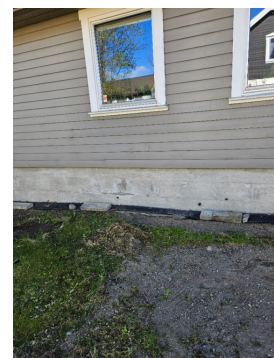
Det er riss og sprekker enkelte steder, og det er noe delaminering av puss på overflaten av grunnmuren.

Årsak: Sprekkdannelser i vegg har karakter som er forenlig med bevegelser i grunnen.

Risiko: Videre bevegelser kan føre til økt sprekkdannelse og påvirkning av konstruksjonens stabilitet.

Konsekvens: Forholdet kan medføre behov for tiltak for å sikre bygningsdelens funksjon og videre bruk.

Anbefalt tiltak: Det anbefales å få vurdert sprekkdannelsene av fagperson med geoteknisk eller bygningsfaglig kompetanse for å avklare årsak, utvikling og eventuelt behov for tiltak.

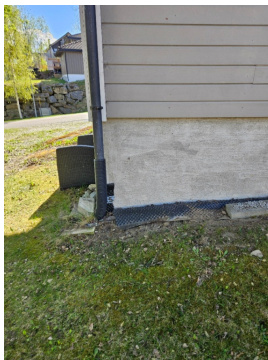
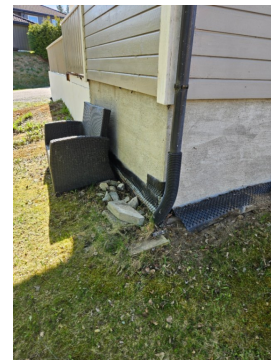
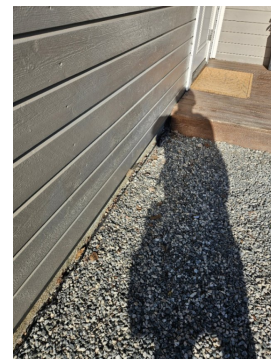
! TG 2 Terrengeforhold

Risiko: Dette gir øker risikoen for fuktproblemer imot grunnmur.

Konsekvens: Forholdet kan medføre behov for utbedring av grunnmur dersom fuktpåvirkningen vedvarer.

Anbefalt tiltak: Det anbefales å undersøke grunnmuren nærmere ved åpning eller fuktmåling, utført av fagperson, for å avklare omfang og behov for en eventuell behov for tiltak.
