# Tilstandsrapport

1-roms leilighet med balkong

Helgesens gate 76 E, 0563 OSLO

Befaringsdato: 10.03.2026

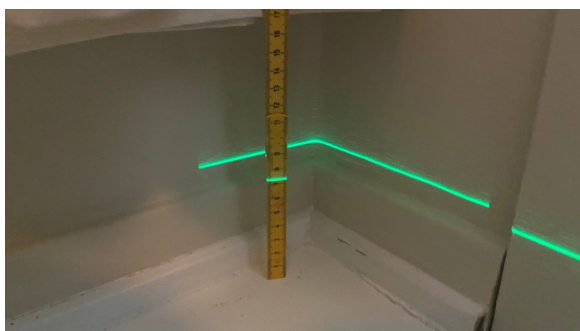
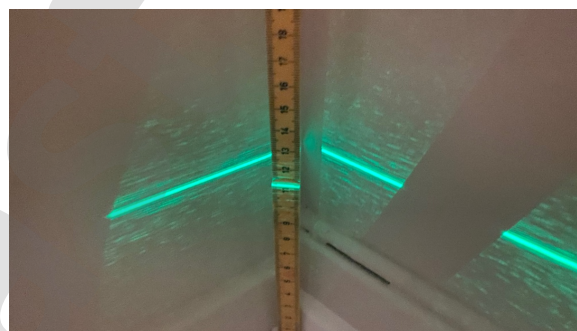
Det ble utført målinger for å sjekke evt. planavvik i to tilfeldige rom (i stue og kjøkken).

Tilstandsgrad 3 gis med bakgrunn i standardens krav til godkjente måleavvik.

Det er registrert planavvik i gulv som kan påvirke rommets bruk, møblering og opplevde komfort.

Ytterligere kontroll, vurderinger og eventuelt dimensjonering av bjelkelaget må utføres, særlig dersom gulv/etasjeskille skal avrettes ved bruk av flytesparkel, noe som vil tilføre laster til konstruksjonen. Eventuelle tilleggsarbeider og kostnader forbundet med dimensjonering, forsterkning, utskifting av overflater, heving av dører osv. er ikke inkludert i kostnadsestimatet.

**Kostnadsestimat: 20 000 - 100 000**

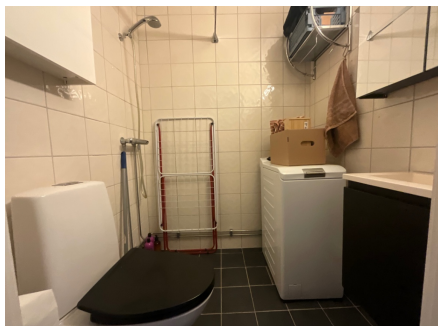
Utilstrekkelig høydeforskjell mellom sluk og terskel kan redusere sikker avrenning av vann innenfor våtrommet. Ved lekkasje, tilstopping av sluk eller høy vannbelastning kan dette øke risikoen for vanninntrenging til tilstøtende rom, med påfølgende fare for fukt- og følgeskader. Skjulte skader kan ikke utelukkes.

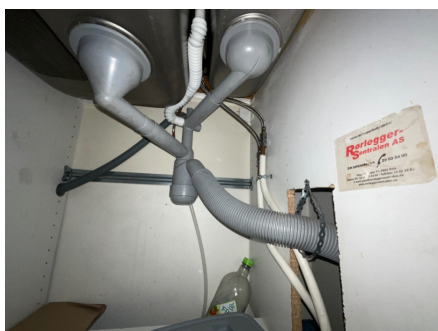
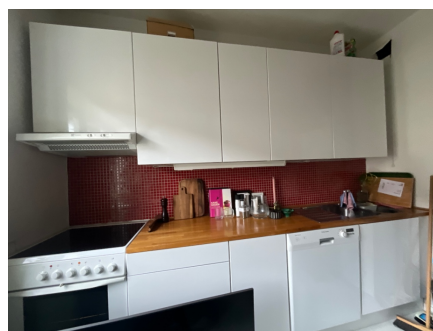
- Det er avvik:
- Det er kun kullfilterventilator på kjøkkenet og heller ikke andre forserte/mekaniske avtrekksløsninger fra kokesonen.

Avviket kan medføre redusert luftutskifting og økt risiko for lukt, fukt- og fettbelastning i rommet over tid. Dette kan bidra til økt slitasje på overflater og installasjoner, samt behov for tidligere vedlikehold eller utbedring.

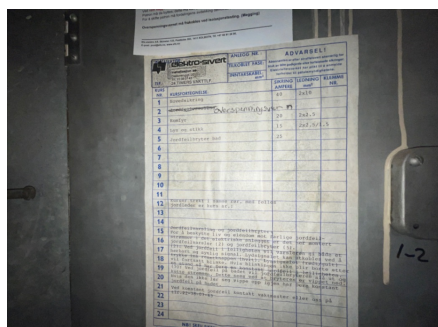
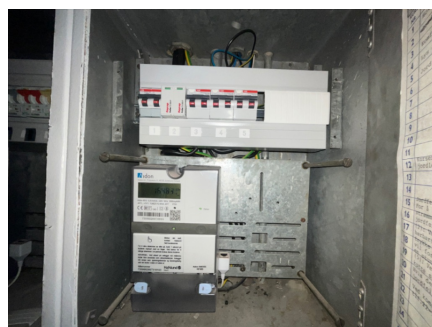
Det foreligger ingen/er ikke fremlagt dokumentasjon/samsvarserklæring på det elektriske anlegget. Samsvarserklæring er en garanti på at den elektriske installasjonen er gjort riktig i henhold til regelverket. Vær klar over risikoen og kostnadene mangelfull samsvarserklæring kan ha, da man ikke kan konstantere om det resterende elektriske ledningsnett er utført av sertifisert personell.

Det anbefales at kursfortegnelsen oppdateres for å gi korrekt oversikt over anlegget.
