# Tilstandsrapport

Enebolig

Fjellsbøvegen 84, 5956 HUNDVIN

Oppdragsnr.: 20489-2155

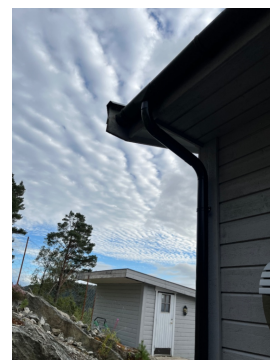
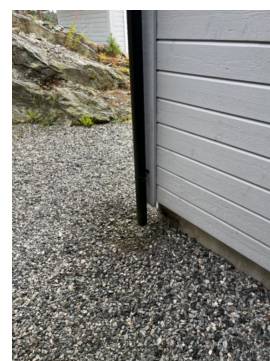
### Nedløp og beslag

Renner og nedløp av god kvalitet, er kontrollert for generell slitasje, utførelse og eventuelle avvik.  
Beslag rundt pipe er kontrollert, krav til snøfangere utredet.

- Det må monteres snøfangere for å oppfylle byggeårets krav.

**Kostnadsestimat: 10 000 - 50 000**

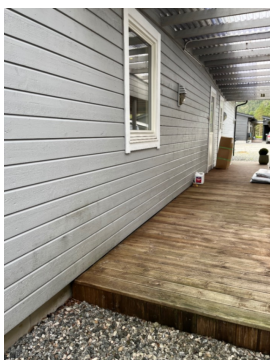
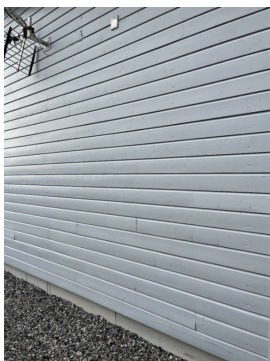
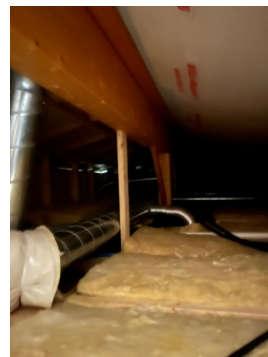
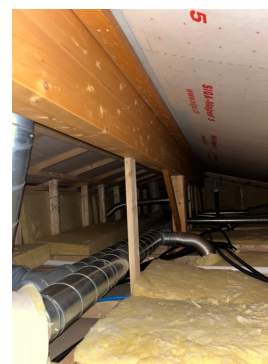
### Veggkonstruksjon

Det er kontrollert for generell slitasje, utførelse og andre mulige avvik. Beslag montert i overgang til terrasse i forkant

Jevnlig tilsyn anbefales, vedlikehold må påregnes

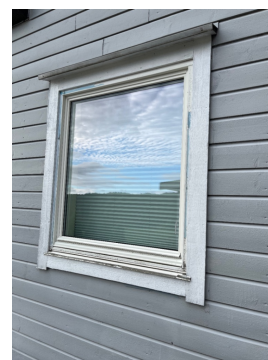
## ! TG 2 Vinduer

- Det er påvist avvik rundt innsettingsdetaljer.
- Karmene i vinduer er slitte og det er sprekker i treverket.
- Det er avvik:

- Det må påregnes noe vedlikehold og at enkelte vinduer må skiftes ut.

Jevnlig tilsyn og vedlikehold anbefales

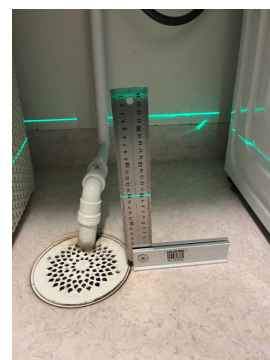
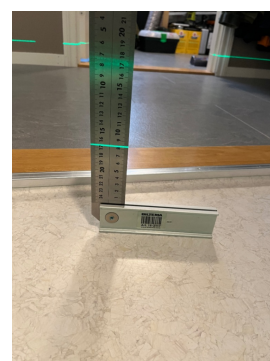
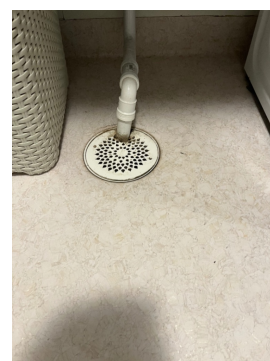
#### ! TG 2 Overflater Gulv

Fall til sluk fra øvrige lekkasjepunkt er sjekket med laser.

Overflate er sjekket for skadet og andre avvik, terskel ved dør er kontrollert.

Fungerer med dette avvik

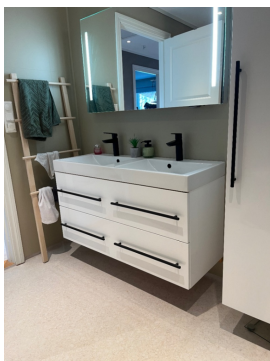
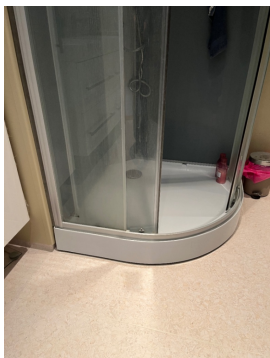
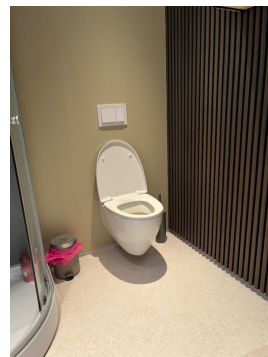
### ! TG 2 Sanitærutstyr og innredning

- Det er ikke påvist tilfredsstillende løsning for å synliggjøre lekkasje fra innebygget susterne.

- Det må gjøres tiltak for å lukke avviket.

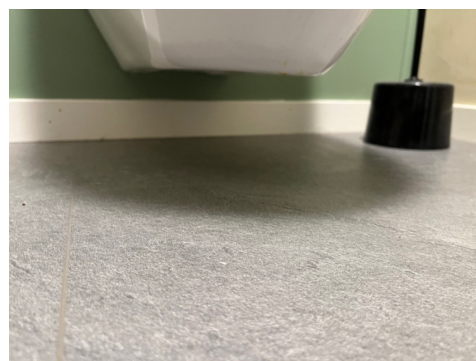
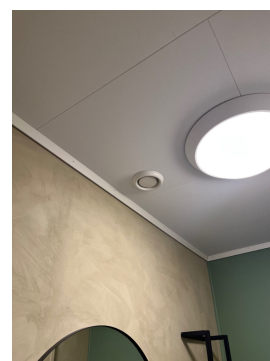
### 1 ETASJE > TOALETTRUM

- Det er ikke påvist tilfredsstillende løsning for å synliggjøre lekkasje fra innebygget sisterner.

- Det må gjøres tiltak for å lukke avviket.

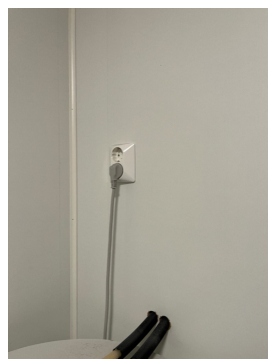
### ! TG 2 Varmtvannstank

200 liter Ozo vv beholder fra byggeår plassert på vaskerom

- Det bør etableres tilfredsstillende el-tilkobling etter gjeldende forskrift.
