# Tilstandsrapport

Rekkehus

Søster Signes veg 20, 8661 MOSJØEN

Befaringsdato: 12.02.2026

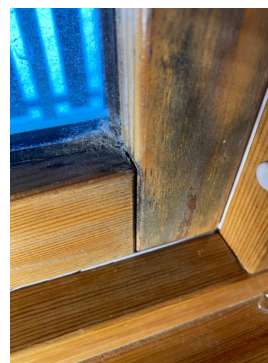
Det er observert svertesopp på vinduet på soverommet. I tillegg har karmen begynt å gå fra hverandre i hjørnet som følge av fukt.

Svertesopp mot vindu på soverom.

Svertesopp på vinduet bør fjernes, og karmen bør utbedres eller repareres for å hindre ytterligere skade og forringelse av vinduets funksjon.

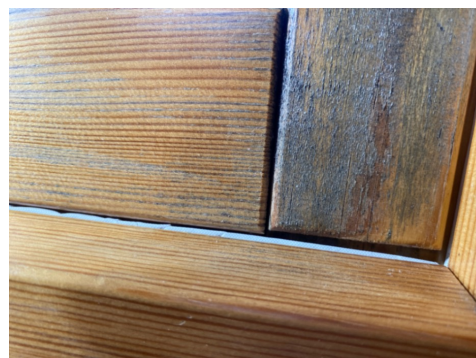
Glippe i sammenføring karm.

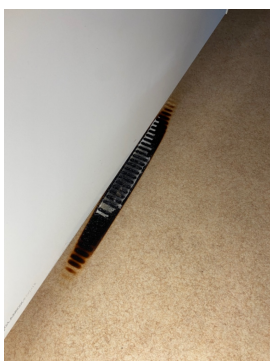
- Det er stedvis påvist synlige skader på overflater.

Brennmerke i vinylbelegg.

Overflater med synlige skader bør utbedres eller skiftes for å opprettholde et tilfredsstillende estetisk og funksjonelt nivå. Kvistluken bør byttes for å redusere varmetap.

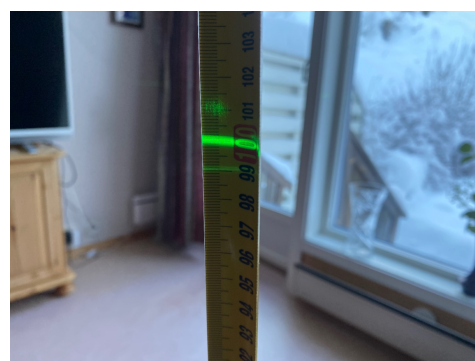
Planavvik i stue innenfor 2 meter er ca. 26 mm. Planavvik gjennom hele rommet er ca. 25 mm.

- Det er målt høydeforskjell på mellom 15-30 mm gjennom hele rommet. Tilstandsgrad 2 gis med bakgrunn i standardens krav til godkjente måleavvik.
- Målt høydeforskjell på over 20 mm innenfor en lengde på 2 meter. Tilstandsgrad 3 gis med bakgrunn i standardens krav til godkjente måleavvik.

Måling av planavvik.

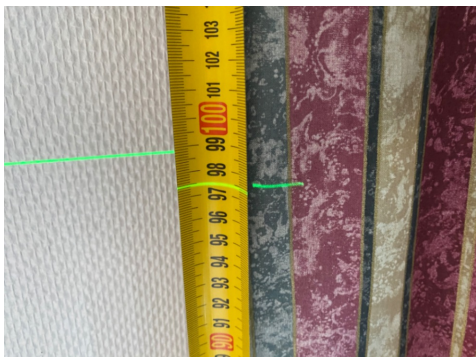
Måling av planavvik innenfor 2. m.

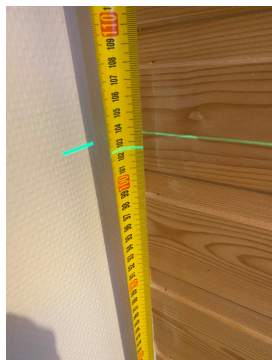
Måling av planavvik gjennom hele rommet.

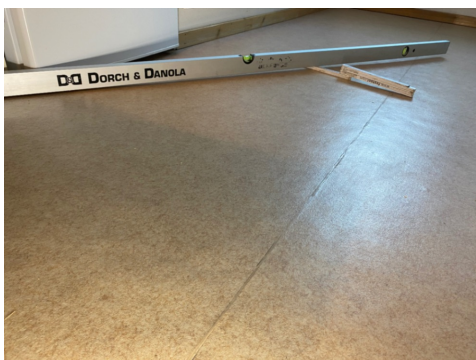
Lokale skjevheter mot kjøkken.

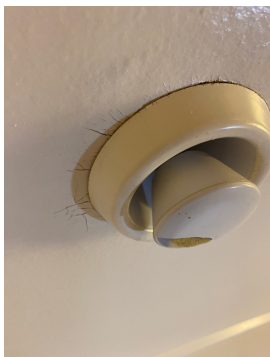
- Det er utett rørgjennomføring i vegg under servant.
- Det er målt 4 mm. fall fra underkant dør til sluket.
- Det mangler tilluft, og det er skade i takventil for avtrekk samt svellinger rundt ventilen.
- Dør er plassert i våtsonen.
- List under dusjveggen er etablert mot vinylbelegget, noe som forhindrer vann i å renne til sluket ved lekkasjer.
- Manglende tilfredstillende tetting av vinylbelegg i dusjsonen.

Svellinger rundt avtrekkskanal.

- Våtrommet har behov for omfattende oppgraderinger. For å sikre en løsning som oppfyller gjeldende krav, bør tettesjikt, sluk og røropplegg oppgraderes og dokumenteres.
- Manglende oppgradering av våtrommet medfører høy risiko for at konstruksjonene ikke vil tåle vanlig bruk av vann eller lekkasjer. Dette kan føre til fuktskader på tilstøtende konstruksjoner.

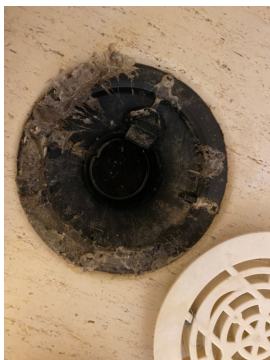
Plastsluk fra byggeår.

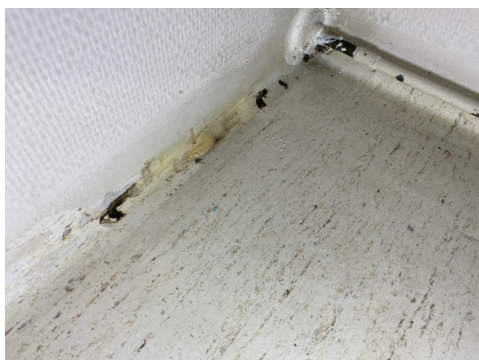
Fuging, tegn til utettheter i vinylbelegget i dusjonen.

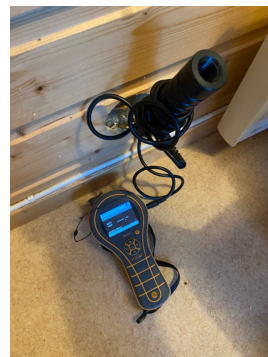
Hulltaking er foretatt i skilleveggen mellom bad/kjøkken.  
Fuktmåling foretatt med Protimeter MMS3 med pigger i bunnsvillen i skilleveggen, korrigert for nordisk tre for å måle vekt%. Det ble ikke registrert fukt i bunnsvillen ved fuktmålingen.

Hulltaking er foretatt uten å påvise unormale forhold.

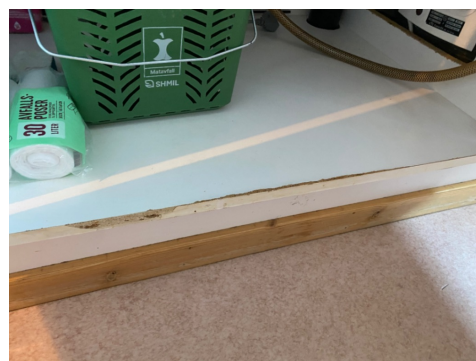
Det er registrert enkelte fuktskjolder i døren under vasken, samt noe swelling og slitasje i skroget under vasken.

Slitasje, enkelte svellinger i skrog under vask.

Dør/skrog kan vurderes utbedres eller skiftes.

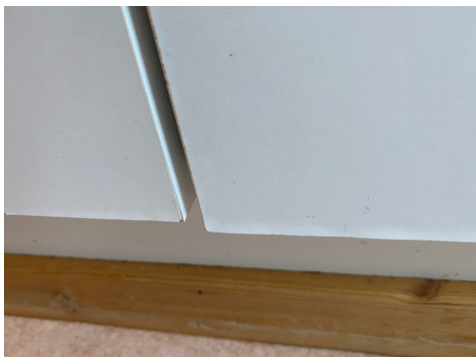
Svellinger i nedkant av dør

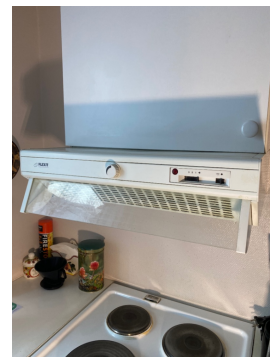
Kjøkkenventilatoren virker ikke.

- Ventilatoren må skiftes.

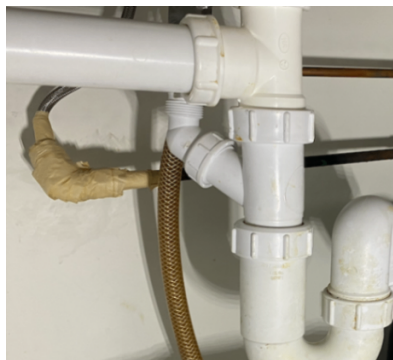
Bruk av tape mot vannledninger.

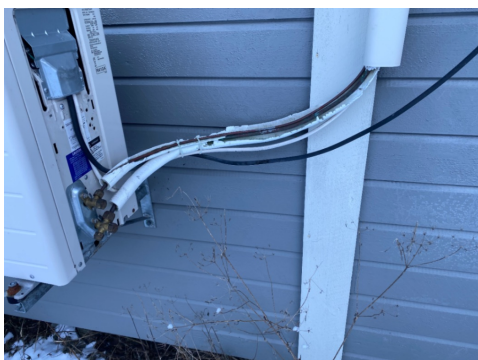
Isolasjon mot rør mangler.

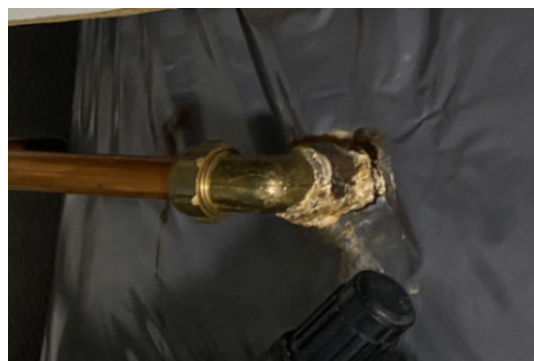
Eiringer mot tilkobling tank.

Eiringer på vanntilkoblingen bør undersøkes nærmere og eventuelt utbedres for å unngå lekkasjer og følgeskader på omkringliggende konstruksjoner.

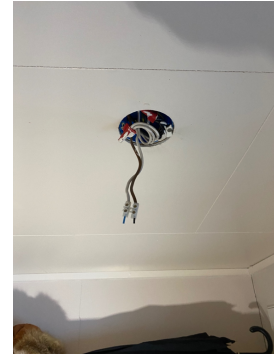
Løse ledninger.

Synlige og løse elektriske ledninger bør utbedres av kvalifisert fagperson for å unngå risiko for elektrisk støt eller brann.

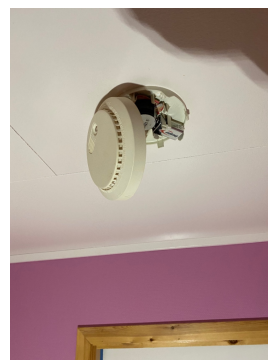
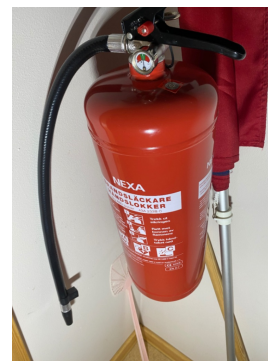
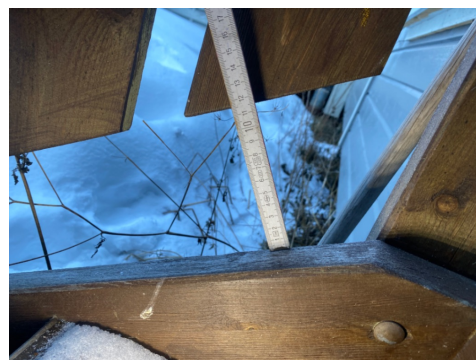
- Åpninger i rekkverk på utvendige trapper er ikke i henhold til krav i dagens forskrifter.
- Det er mangler/skader på røykvarslerutstyr iht byggt teknisk forskrift på søknadstidspunkt og minst 1985. Dersom søknadstidspunktet er før 15. november 1984 må uansett reglene som da ble innført følges.
- Det er påvist avvik innen helse miljø eller sikkerhet.
- Rekkverkshøyder er under dagens forskriftskrav til rekkverk i utvendige trapper.

Åpninger i rekkverk ca. 11,5 cm.

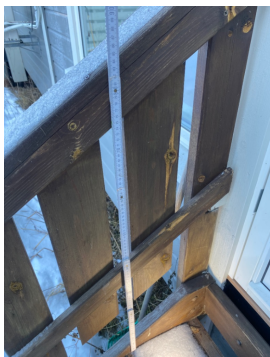
Høyde rekkverk ca. 85 cm.
