# Tilstandsrapport

Enebolig

Trollvikveien 83, 9307 FINNSNES

Befaringsdato: 02.07.2025

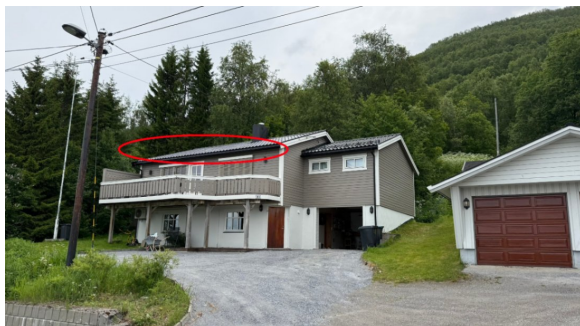
Manglende snøfangere kan føre til skader på mennesker og utstyr ved takras. Det anbefales at snøfangere monteres der mennesker kan ferdes. Før snøfangere monteres må det gjøres en vurdering av om takkonstruksjonen vil tåle endret belastning.

Manglende snøfangere

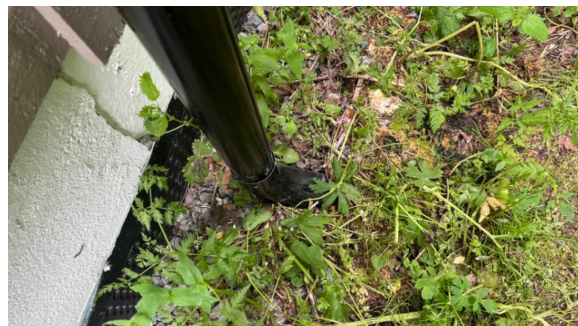
Feil ved takrenner og nedløp utsetter fasader for unødvendig mye vann, noe som øker risiko for skader og reduserer levetiden til nærliggende konstruksjoner.

Eksempel på eil avslutning av nedløpsrør

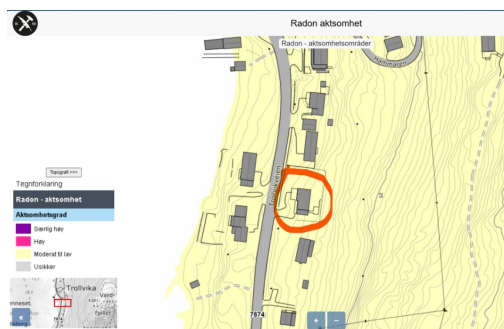
Det er ikke foretatt radonmålinger og bygget er heller ikke utført med radonsperre.

- Det bør gjennomføres radonmålinger.

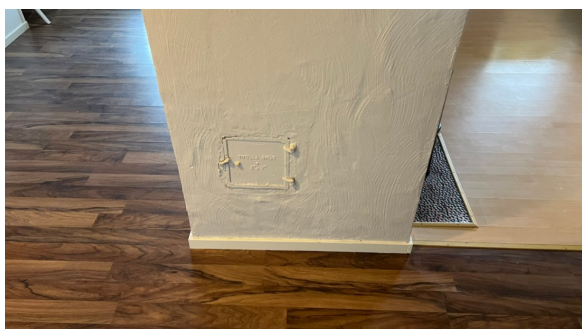
Sotluke uten ubrennbart materiale under.

Det må gjøres tiltak for å sikre at alle sider av pipen er synlig eller bygge om pipen til to-sjiktspipe. Dagens løsning gjør at det ikke er mulig å oppdage sprekker og riss i pipen. Løsning kan være å fjerne innkledning av pipen eller montering av innvendig røykrør.

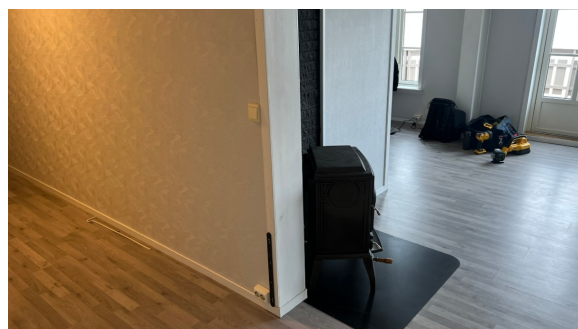
Eksempel på innkledning av pipen

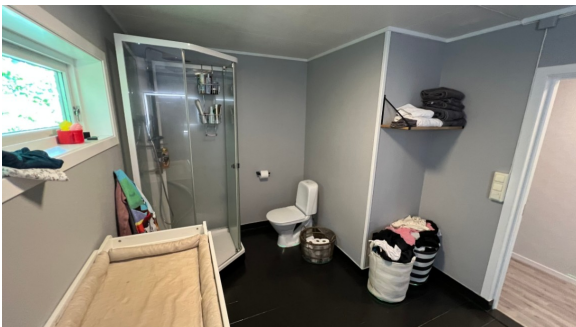
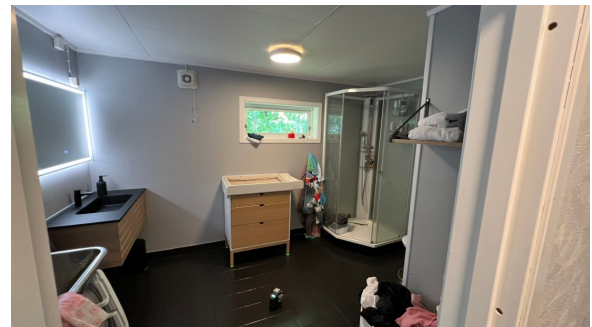
- Det er mulighet for at det kan forekomme vannlekkasje på våtrommet hvor vann ikke vil gå til sluk.
- Det er påvist at høydeforskjell fra topp slukrist til gulv/synlig topp membran ved dørterskel er mindre enn 25 mm.
- Det er påvist at noen fliser har bom (hulrom under).
- Det er påvist avvik i fallforhold til sluk i forhold til krav i forskrift på byggetidspunktet.

- Et bad med manglende/reduert fall til sluk blir mindre funksjonelt og sikkert for brukeren. Dette kan medføre stående vann på gulvet, vann som ikke ledes effektivt til sluket, økt risiko for at vann renner ut av rommet og redusert sklisikkerhet på gulvet.
- Dersom tiltaket ikke utføres, kan dette over tid føre til at flisene løsner eller sprekker, spesielt ved belastning eller bevegelser i konstruksjonen.

- Uegnete materialer må fuktbeskyttes/utskiftes.

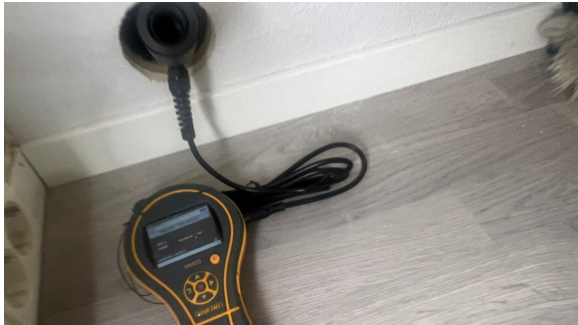
Hulltaking er foretatt uten å påvise unormale forhold. Hulltaking er foretatt fra gangen mot toalettet. Fuktkvotemåling (vekt%) i konstruksjonen ble ikke registrert. Våre fuktmålere angir ikke fuktverdier lavere enn 6vektprosent.

Fuktmåling i veggen inn mot badet
