Trollvikveien 83, 9307 FINNSNES

**Familiebolig med to stuer og  
garasje, fin beliggenhet i Trollvika  
med turområder - god solgang,  
fantastisk utsikt.**

Befaringsdato: 02.07.2025

Rapportdato: 08.07.2025

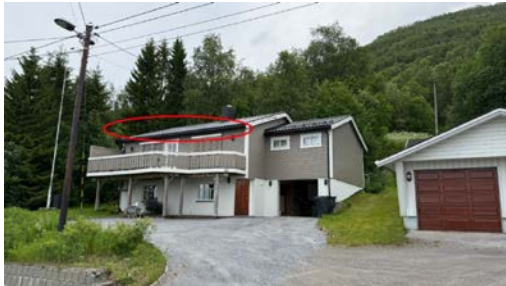
Manglende snøfangere kan føre til skader på mennesker og utstyr ved takras. Det anbefales at snøfangere monteres der mennesker kan ferdes. Før snøfangere monteres må det gjøres en vurdering av om takkonstruksjonen vil tåle endret belastning.

Manglende snøfangere

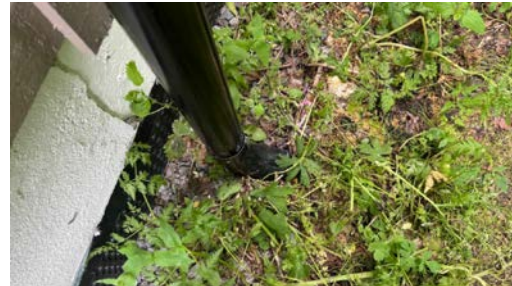
Feil ved takrenner og nedløp utsetter fasader for unødvendig mye vann, noe som øker risiko for skader og reduserer levetiden til nærliggende konstruksjoner.

Eksempel på eil avslutning av nedløpsrør

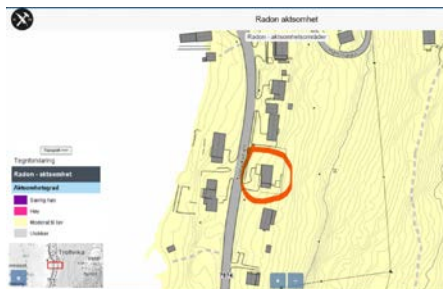
Det er ikke foretatt radonmålinger og bygget er heller ikke utført med radonsperre.

- Det bør gjennomføres radonmålinger.

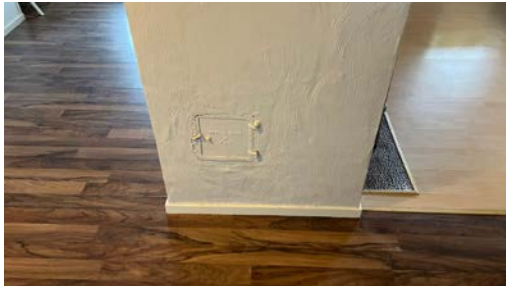
Sotluke uten ubrennbart materiale under.

Det må gjøres tiltak for å sikre at alle sider av pipen er synlig eller bygge om pipen til to-sjiktspipe. Dagens løsning gjør at det ikke er mulig å oppdage sprekker og riss i pipen. Løsning kan være å fjerne innkledning av pipen eller montering av innvendig røykrør.

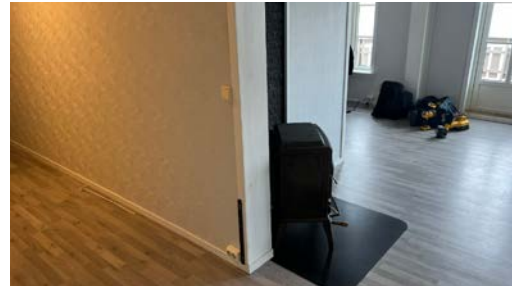
Eksempel på innkledning av pipen

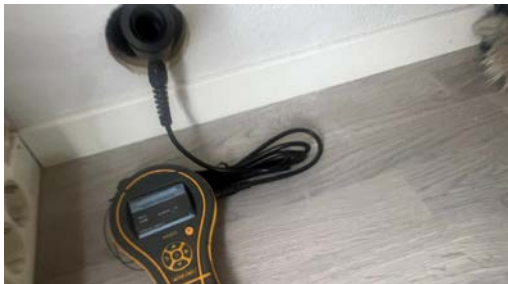
Hulltaking er foretatt uten å påvise unormale forhold. Hulltaking er foretatt fra gangen mot toalettet. Fuktkvotemåling (vekt%) i konstruksjonen ble ikke registrert. Våre fuktmålere angir ikke fuktverdier lavere enn 6vektprosent.

Fuktmåling i veggen inn mot badet
