# Tilstandsrapport

Firemannsbolig

Knappliveien 5, 3290 STAVERN

Befaringsdato: 28.04.2025

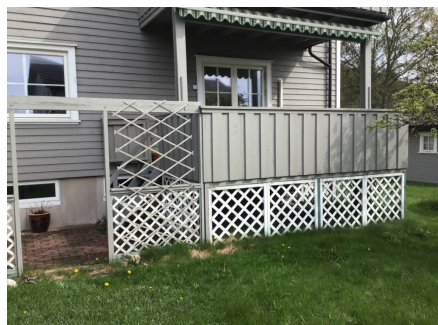
### TG 2 Balkonger, terrasser og rom under balkonger

Terrasse på ca. 11 m<sup>2</sup> med tilkomst fra stue og hage. Den er oppført i trekonstruksjoner. Høyde på rekkverk er ca. 91 cm.

- Rekkverket er for lavt i forhold til dagens krav til rekkverkshøyder.
- Det er påvist andre avvik:

Slitasje

- Det er ikke krav om utbedring av rekkverkshøyde opp til dagens forskriftskrav.
- Det må foretas tiltak for å lukke avviket.

Vedlikehold

**Kostnadsestimat: Ingen umiddelbar kostnad**

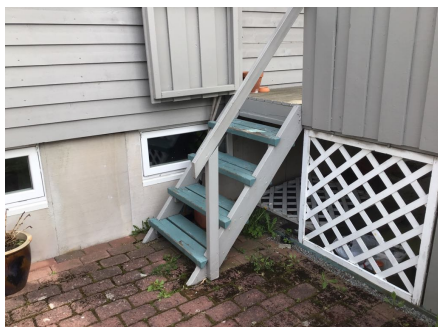
### TG 2 Utvendige trapper

Trapp og rekkverk oppført i trekonstruksjoner.

- Det er påvist andre avvik:

Slitasje

- Det må foretas tiltak for å lukke avviket.

Vedlikehold

**Kostnadsestimat: Ingen umiddelbar kostnad**

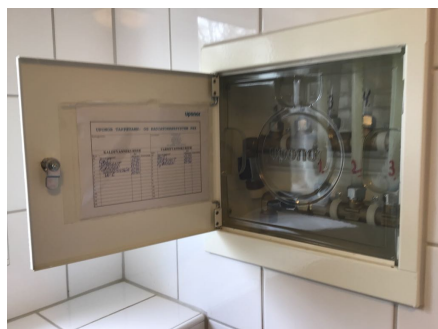
### **Vannledninger**

Det er montert plastrør og rør i rør system i leiligheten. Fordeler skap er plassert på bad. Hovedkran er plassert i fordeler skap.

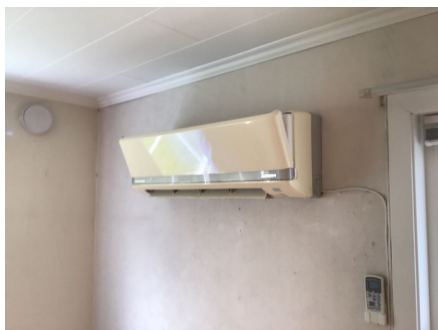
- Det er ikke behov for utbedringstiltak siden varmesentralen fungerer i dag, men ut ifra alder kan skader plutselig oppstå på eldre anlegg.
- Anlegget må sjekkes av fagperson, som må utføre eventuelle tiltak på anlegget.

**Kostnadsestimat: Ingen umiddelbar kostnad**

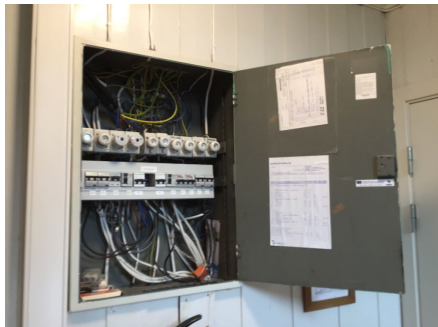
Anbefales el-sjekk iht. observasjoner og alder. Det bør påregnes utskifting av sikringer til automatsikringer i el-skap.
