# Nordnesveien 4 2460 OSEN

## Tilstandsrapport Eierskifte

Boligtype: Enebolig

Byggeår: 1981

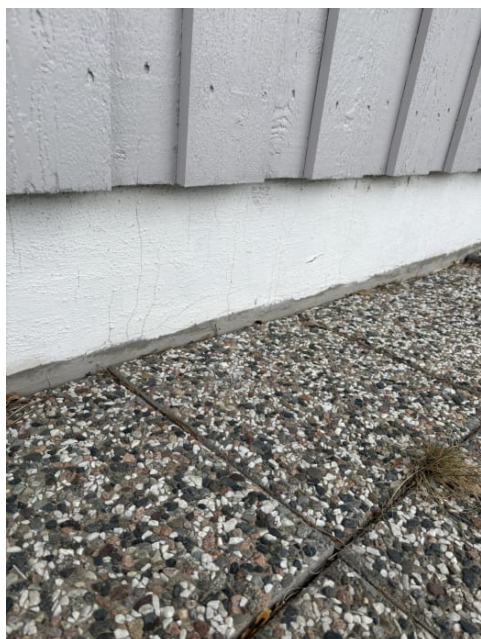
Svikt i tetting mellom list og grunnmursplast.

Manglende drenering.

Dreneringen/fuktsikring har nådd en alder som gjør tettheten usikker i tiden som kommer. Normal brukstid for en drenering anslås til å være ca 30 år.

Pga synlig svikt bør drenering/utvendig fuktsikring oppgraderes.

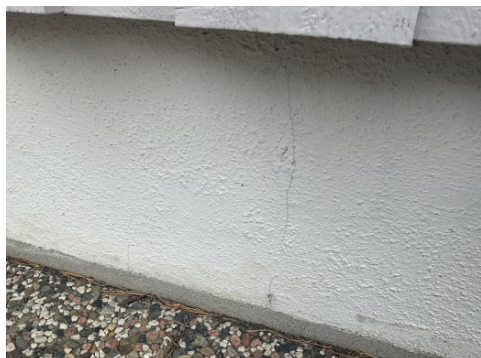
Sprekk i grunnmur.

Det registreres riss/ sprekker i grunnmuren. Det er ikke kjent om disse er gjennomgående. Ringmur på tilbygg er pusset isoporelement, denne har mangelfull puss enkelte steder.

Det anbefales å foreta en gjenpussing av sprekker i grunnmur, slik at forholdet kan observeres over tid, med tanke på om dette er under utvikling eller er stabilt.

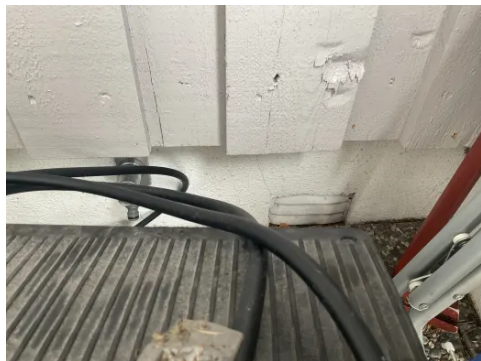
Sprekk i grunnmur.

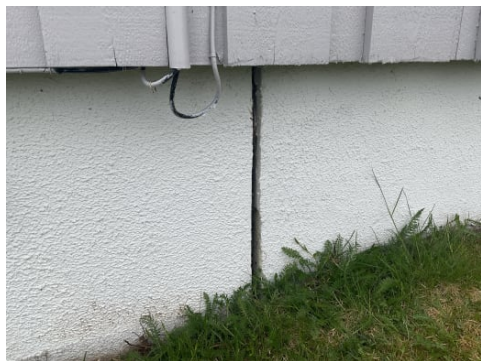
Sprekk mellom tilbygg og gammel del.

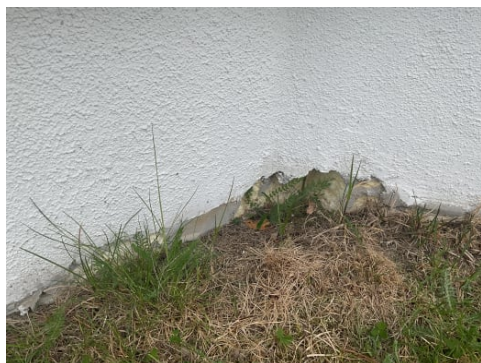
Manglende puss.

For å hindre fuktinntrekk/frostspreng, anbefales en gjenpussing.

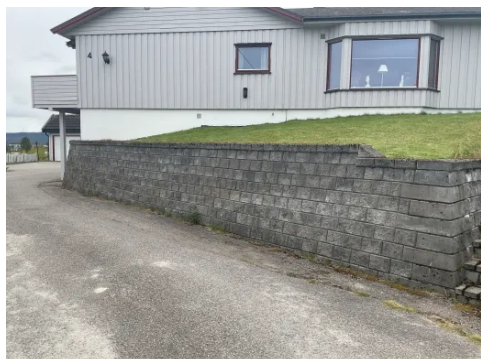
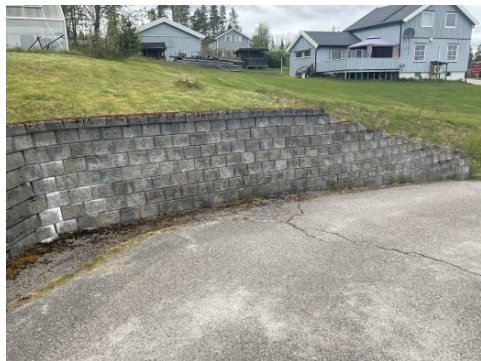
Manglende rekkverk på støttemur.

Rekkverk mangler. Nivåforskjell på mer enn 0,5 meter der det er hardt underlag som f.eks. betong, asfalt, steinheller, må også sikres med rekkverk, gjerde, tett vegetasjon eller liknende.

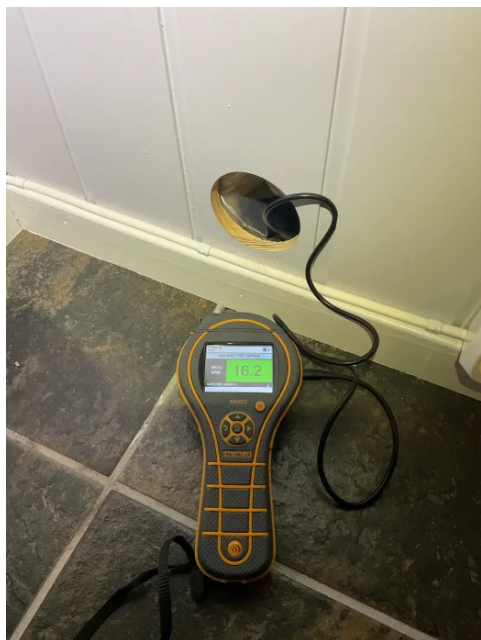
Fuktmåling i vegg under terreng.

Det måles et fuktinnhold i treverk over faren for en utvikling av skader.

Fuktig 16-19% Fare for mugg, stripet borebille

Det påviste fuktnivå gir grunn til å overvåke konstruksjonen for å se utvikling over tid, og eventuelt foreta tiltak for å unngå fuktskader.

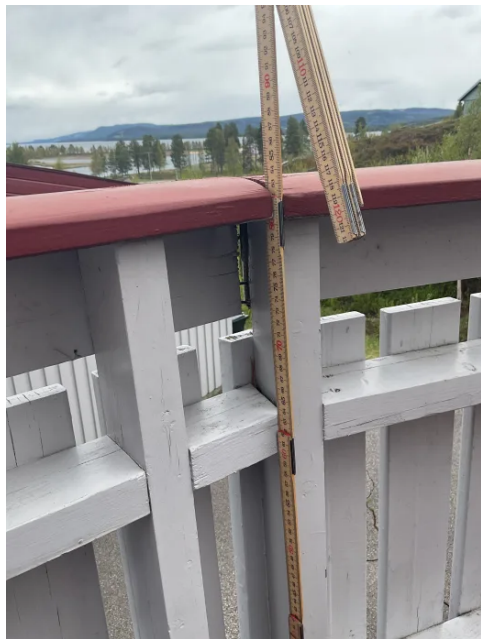
Høyde rekkverk.

| Utbedring av ovennevnte forhold må påregnes. | |

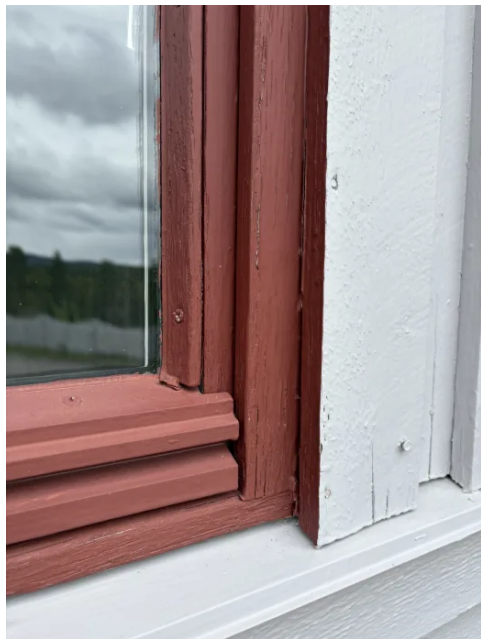
Panel går ned til vannbrett, noe som kan føre til råteskader i panel

Værslitte karmen.

Utskifting av dører og vindu pga alder og slitasje må påregnes.

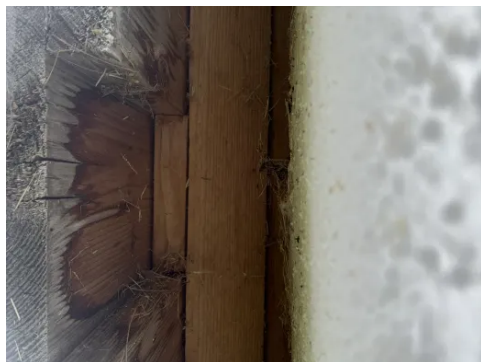
Fuktmerker på baksiden av kledning.

Det registreres fuktmerker på bakside av kledningen.

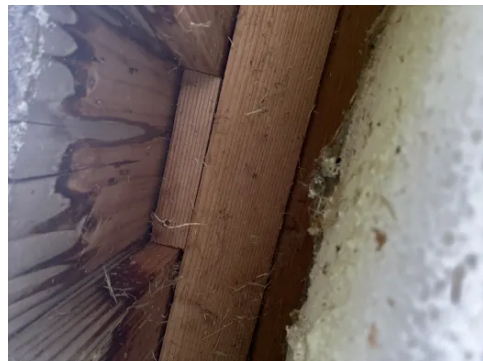
Manglende lufting av kledning.

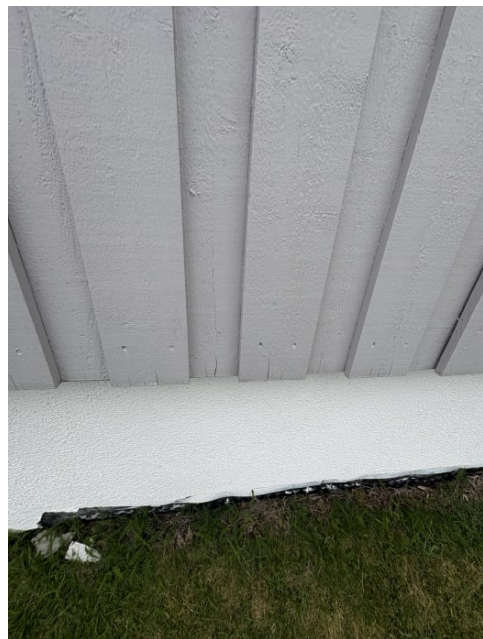
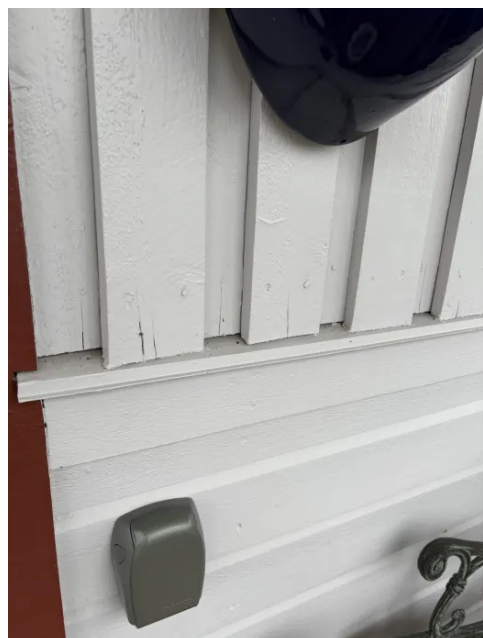
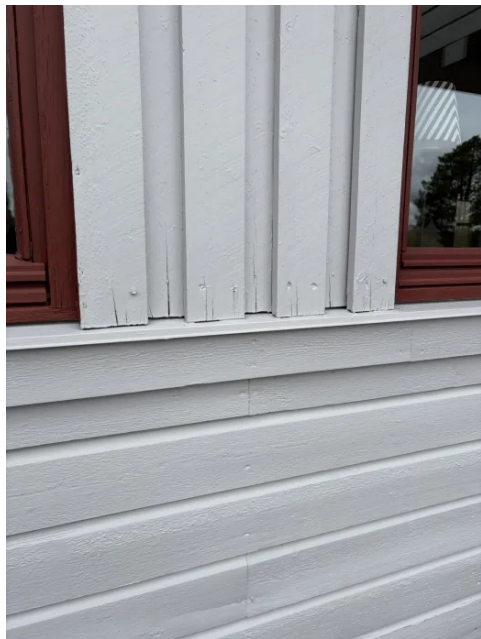
Sprekker i panel.

Det registreres sprekker i fasadene

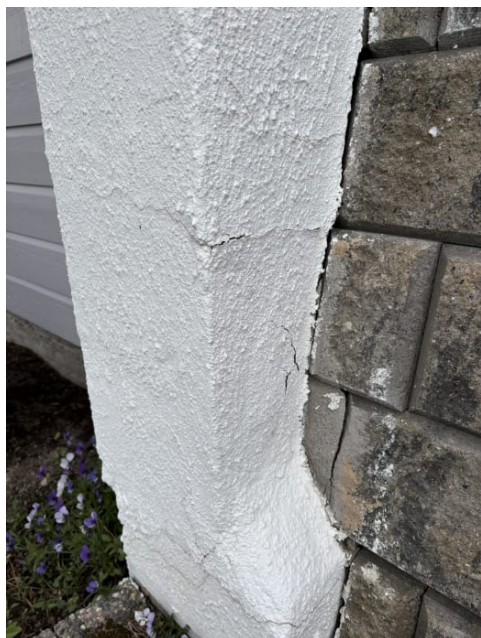
Sprekk i murpuss.

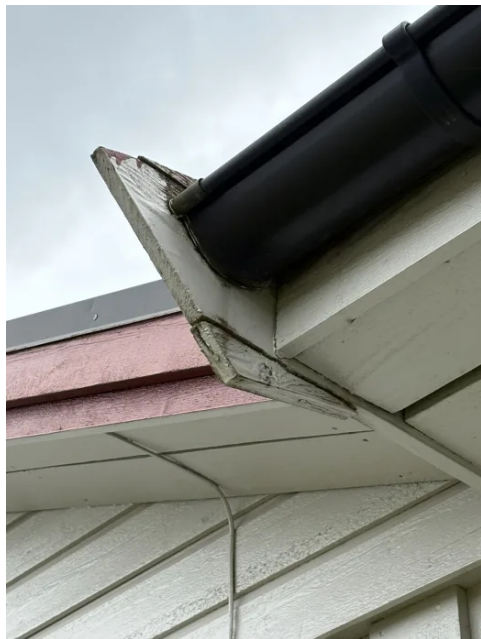
Det registreres fuktskader i vindski i overgangen nytt og gammelt hus.

Fuktskadede vindskie.

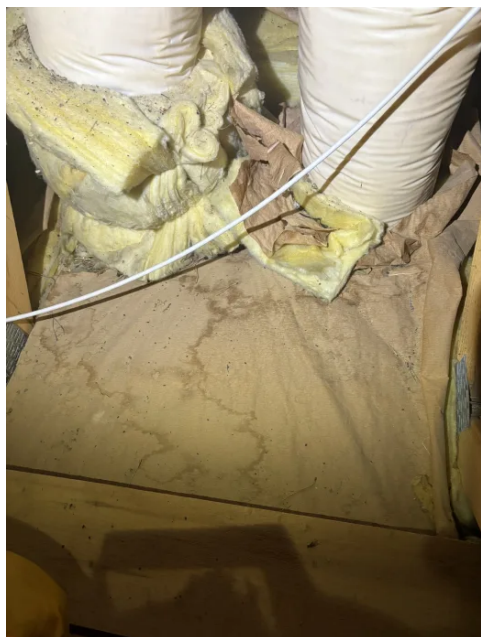
Fuktmerker i isolasjon ved gjennomføring i tak.

| Det registreres fuktmerker i isolasjonen rundt lufting til kloakk på eldre del. | |

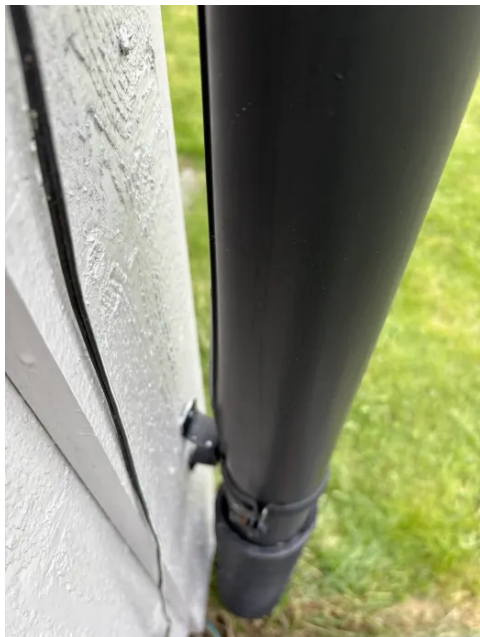
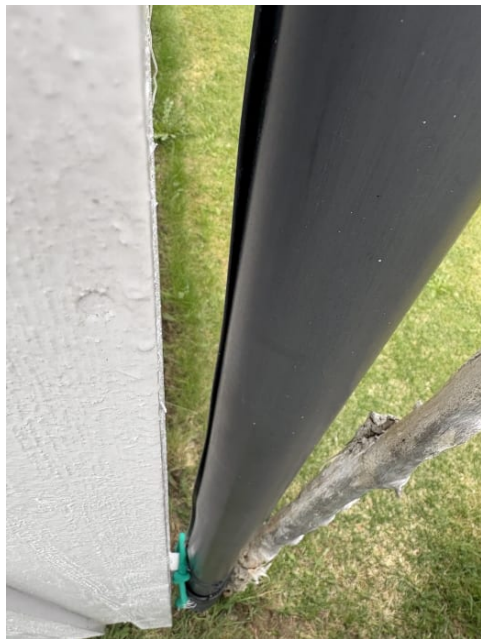
Frostspreg i nedløp.

| Det ble registrert buling/skade i nedløpsrør som er et symptom på frostspreg. | |

| Utbedring av skader må påregnes. | |

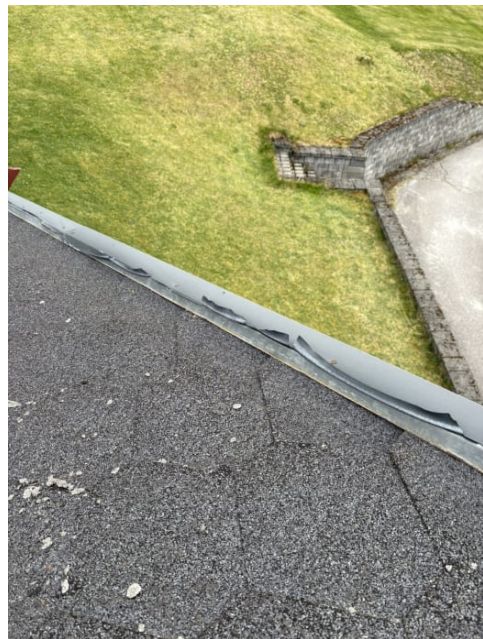
Vindskiebeslag.

| Påviste skader må utbedres. | |

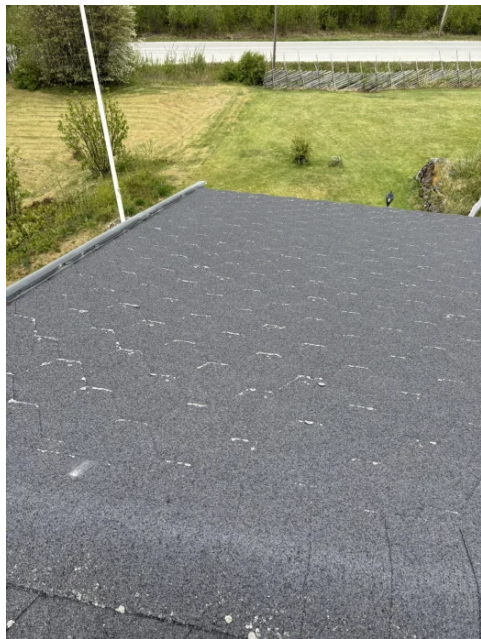
Mose.

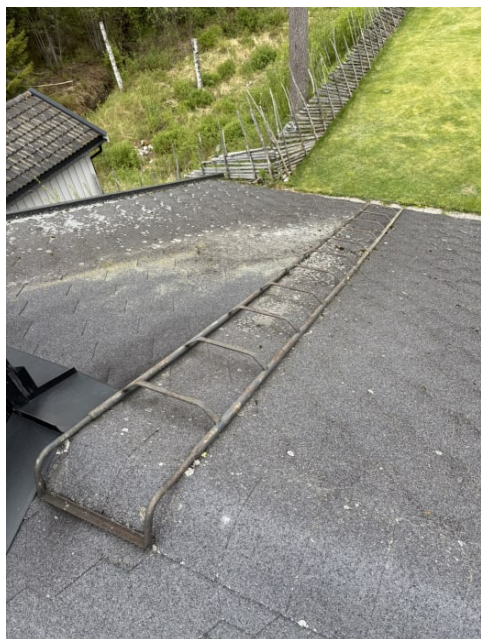
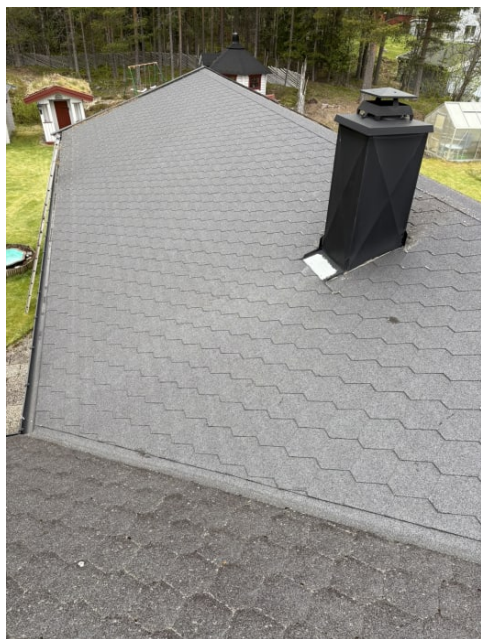
Ikke godkjent takstige.

Manglende takstige.

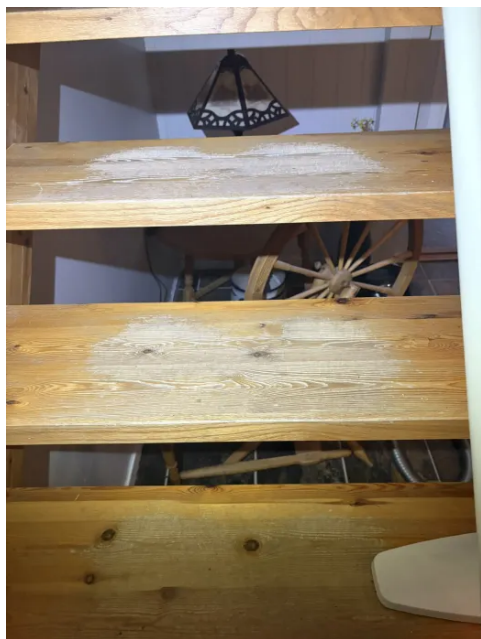
Overflate i trapp.

Overflatebehandling i trinn anbefales

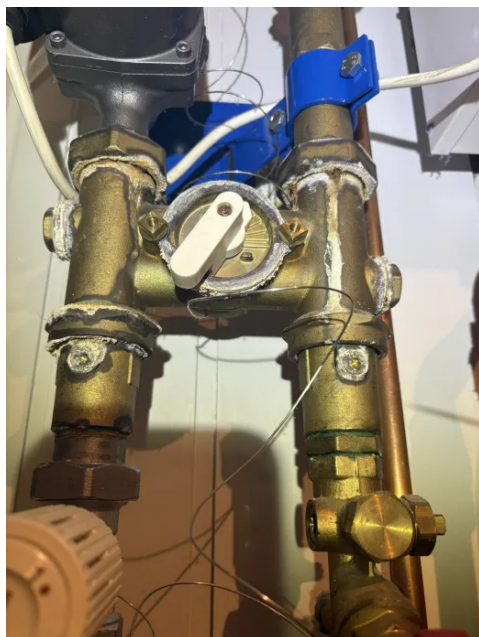
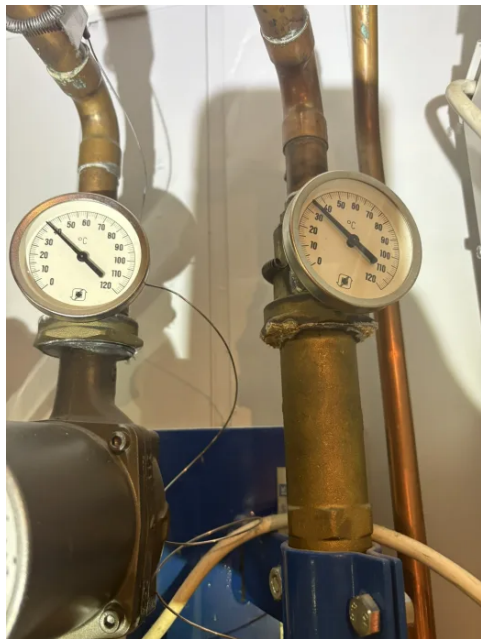
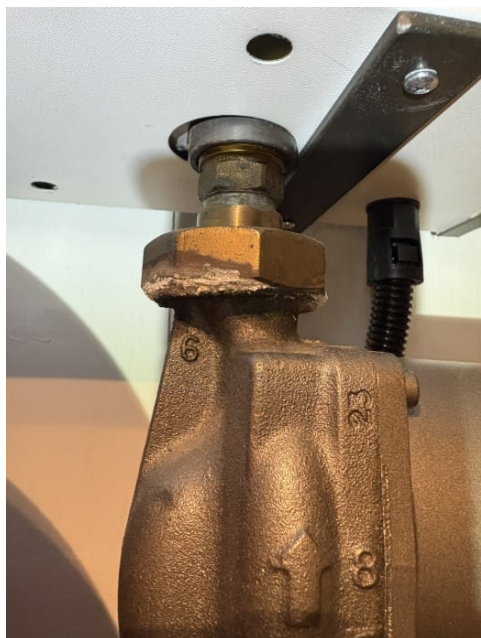
Korrosjon på rør til vannbåren varme.

| Det registreres korrosjon ved rørkoblinger. | |

| Anlegget bør etterses av fagmann. | |

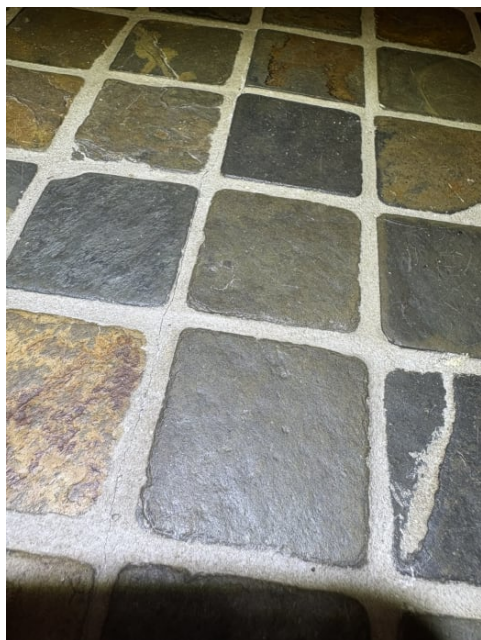
Sprekk i slisfuger.

Det registreres riss / sprekker i flisfuger på gulv.

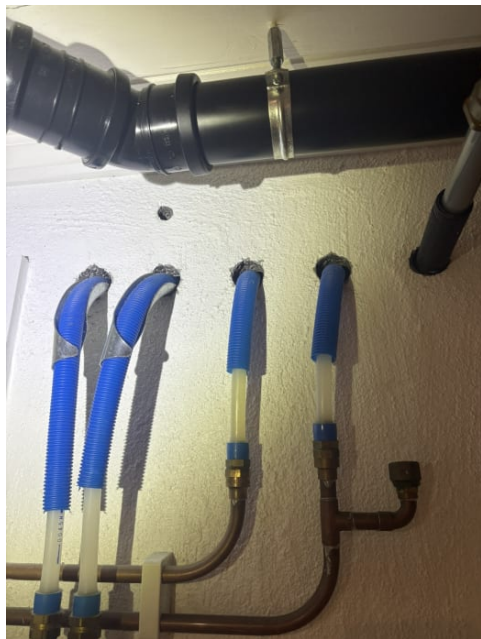
Manglende tettesjikt rundt rørgjennomføringer.

Det må foretas utbedring for å unngå fuktskader i konstruksjonen.

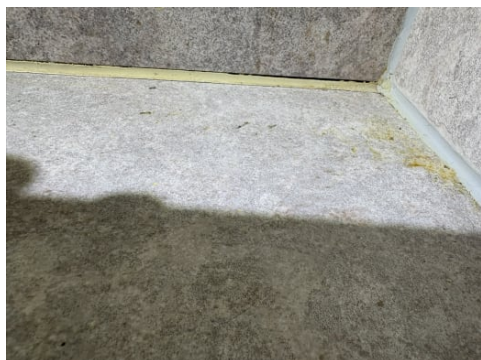
Sprekker i overgang gulv vegg.

Det registreres riss / sprekker i flisfuger på vegg.

Overnevnte avvik bør utbedres.

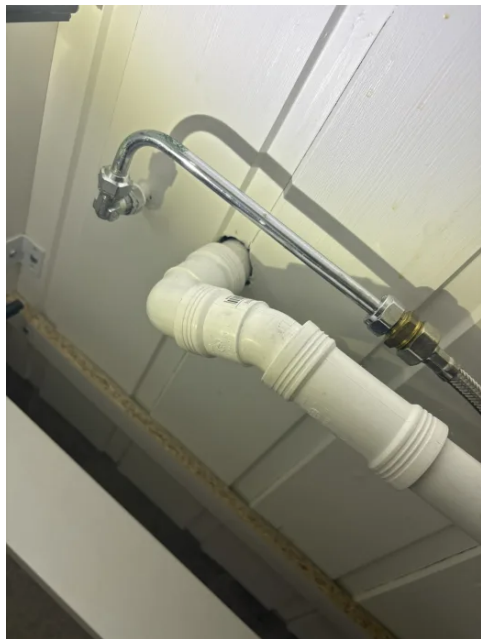
Manglende tetting på rørgjennomføringer.

Løsningen/utførelsen rundt rørgjennomføringer gir fare for fukt inn i konstruksjoner. Lokal utbedring må vurderes.

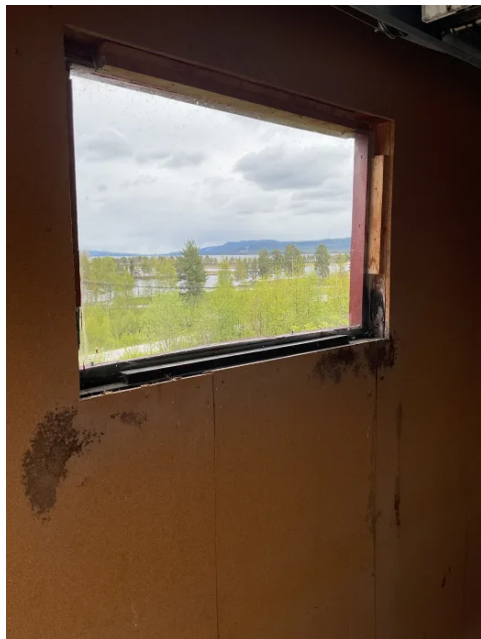
Fuktskader rundt vindu.

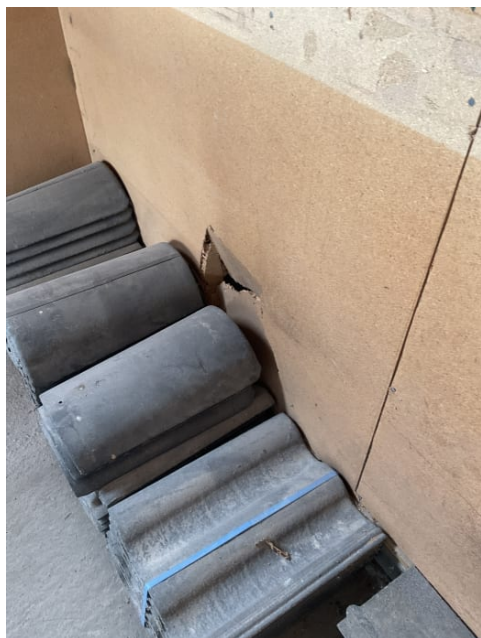
Skade i vegg.

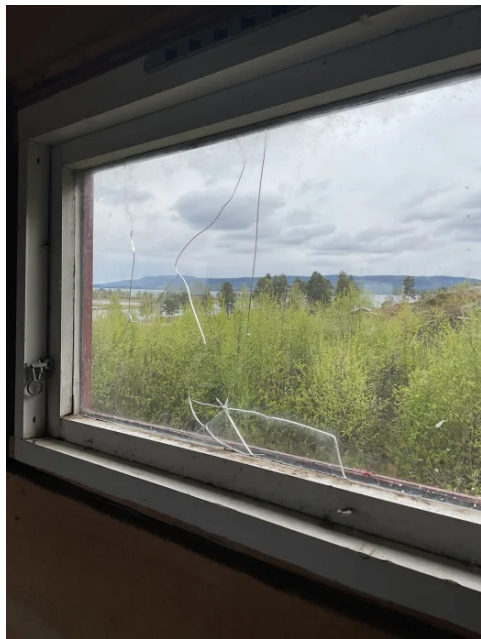
Knust vindu.

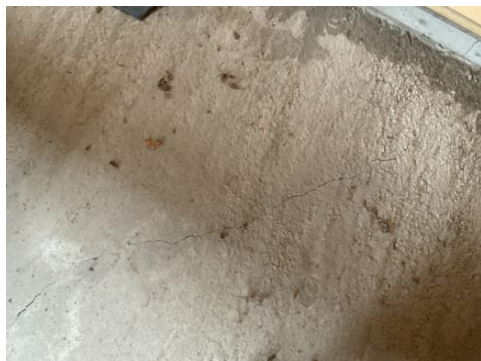
Sprekk i betongdekke.

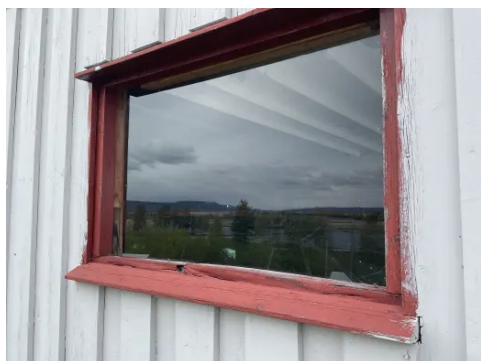
Værslitte vinduer.

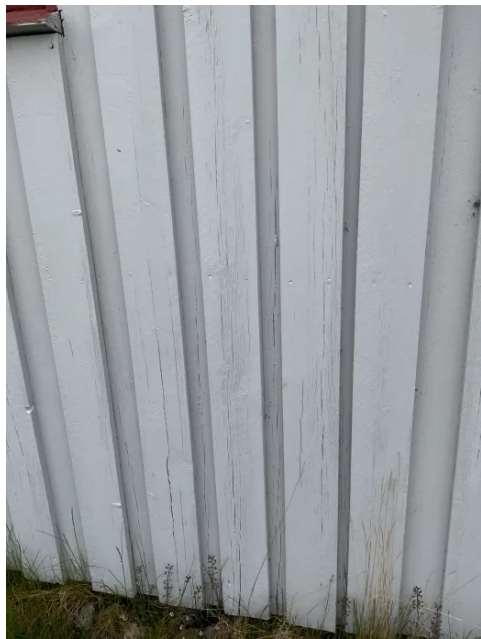
Værslitt panel.
