Tilstandsrapport

📍 Løngdalsvegen 11, 3697 TUDDAL

gnr. 84, bnr. 82

Rapportdato: 27.03.2023

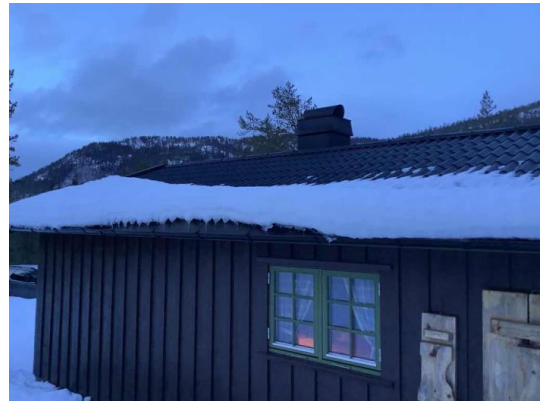
Taktekking med stål/aluminiumsplater
Besiktiget fra bakkenivå.

- Taktekking er snødekt, alder eller materiale er ukjent og derfor ikke nærmere vurdert.

- Det bør foretas nærmere undersøkelser av taktekking når taket er snøfritt.

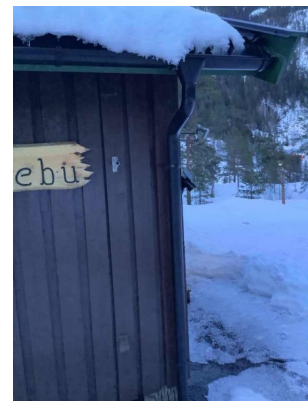
Nedløp og beslag

Renner og nedløp av lakkert stål.

- Det mangler snøfangere på hele eller deler av taket, men det var ikke krav om dette på byggemeldingstidspunktet.
- Det mangler tilfredsstillende adkomst til pipe for feier.

- Stigetrinn og plattform for feier må monteres.

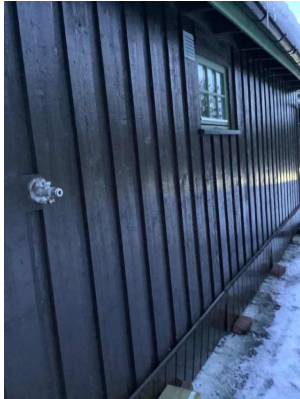
Veggkonstruksjon

Hovedkonstruksjonene er oppført i bindingsverk, utvendig pålagt papp som vindtetting og kledd med stående kledning. Antatt isolert etter datidens krav. Påbygg fra 1974 og 2001.

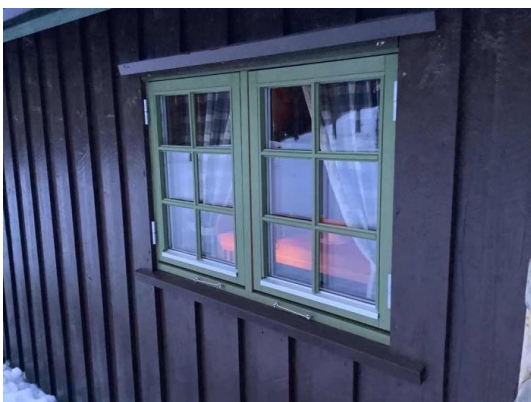
Vinduer

Malte trevinduer med 3-lags glass. Opplyst skiftet i årene 2017 - 2020.

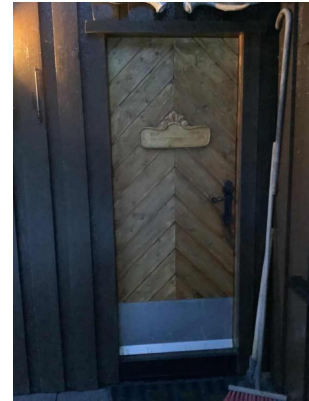
Heltre hovedytterdør med pålagt kledning, lakkert.

- Det er påvist utetthet/åpning mellom dørbblad og dørkarm. Dvs. at kald trekk kan oppstå.

- Dører må justeres.

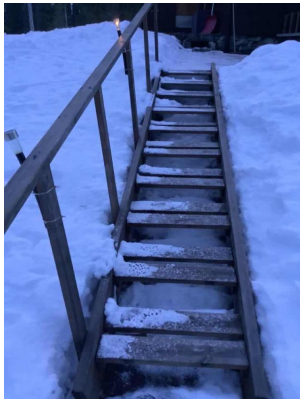
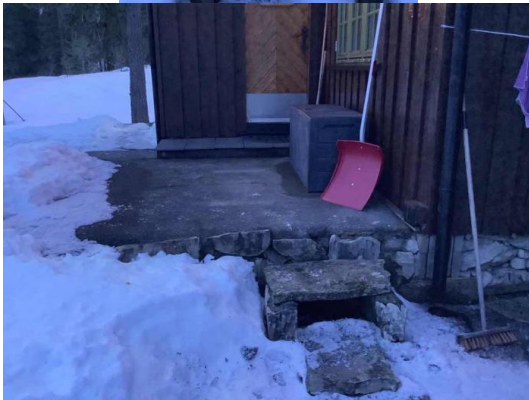
Utvendige trapper

Betongstøpt trapp til hovedinngangsdør. Antatt fra byggeår
Terrengmonterte trapp til bod. Byggeår er ukjent.

- Rekkverk er ikke barnesikkert i henhold til dagens krav for avstand mellom spiler.

Det mangler rekkverk på en side av terrengtrapp. Montert rekkverk har for store åpning.

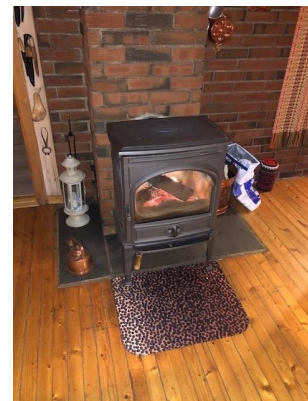
Peisovn i stue er tilknyttet pipeløp. Brannmurer er teglmurt.

Peisovn er montert i senere tid.

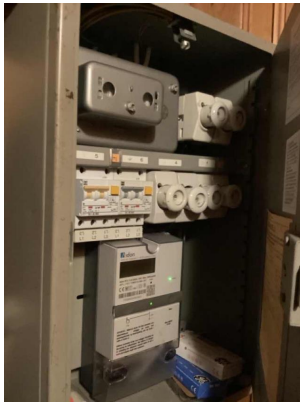
Sikringsskap med skrusikringer og automatsikringer.
