# Håkons gate 35 2317 HAMAR

## Tilstandsrapport Eierskifte

Rapportdato: 24.11.2025 (Gyldig til 24.11.2026)

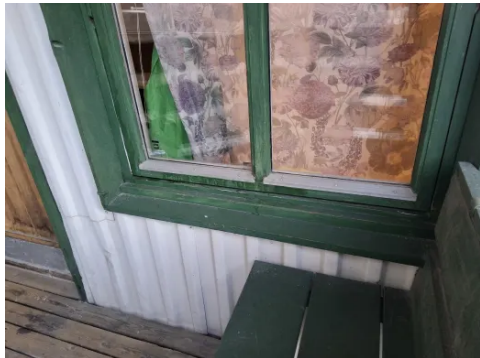
Kjøkkenvindu er værslitt.

Med tanke på oppnådd alder på kjøkkenvindu er punktering av glass i tiden som kommer påregnelig. Ytterdør og kjøkkenvindu er værslitte. Kjøkkenvindu tar i karm og har behov for justering.

Overflatebehandlinger bør påregnes, og justeringer/smøring anbefales.

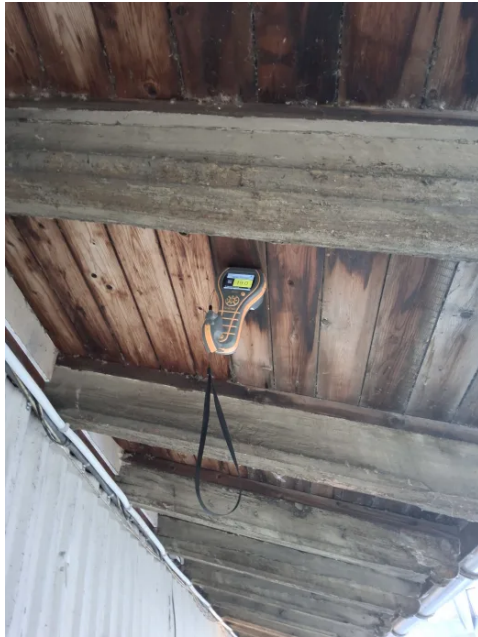
Fuktmåling i undertak på 19,0 vektprosent.

Det kan ikke verifiseres at det er etablert tilstrekkelig lufting i/ved gesims, det registreres fuktmerker og det måles forhøyet fuktverdi i undertak ved leilighetens inngangsparti. God lufting under tekkingen er viktig for å fjerne eventuell fukt og hindre snøsmelting som kan føre til isdannelser.

Ytterligere undersøkelser av takkonstruksjonen anbefales med bakgrunn i påviste symptomer til pågående fuktproblematikk.

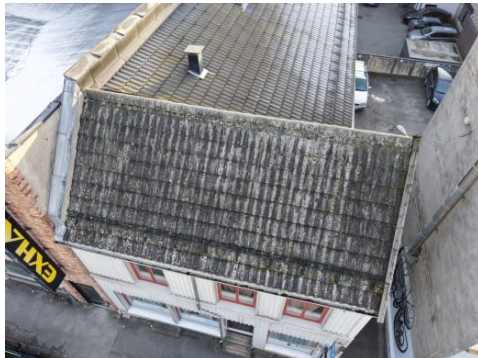
Taket er tekket med metallplater.

Det registreres stedvis noe mose på taket som anbefales fjernet som et vedlikeholdstiltak. Symptomer på slitasje og elde er registrert, selv om det ikke ble observert tegn på lekkasjer eller skader, med bakgrunn i dette så vurderes det at taktekingen har nådd en alder som gjør tettheten usikker i tiden som kommer.

Basert på ovennevnte forhold anbefales jevnlig ettersyn slik at tiltak kan iverksettes ved behov og mose anbefales fjernet.

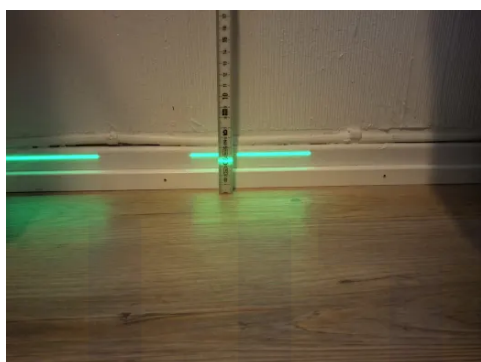
Etasjeskillet er kontrollert med nivelleringslaser.

Kontroll av etasjeskille utføres med nivelleringslaser. Det tas stikkprøver i to retninger i minst to rom per etasje der det lar seg gjøre. Ingen vesentlige avvik ble registrert. Målt lokalt avvik er <10mm og totalt avvik <15 mm pr. rom.

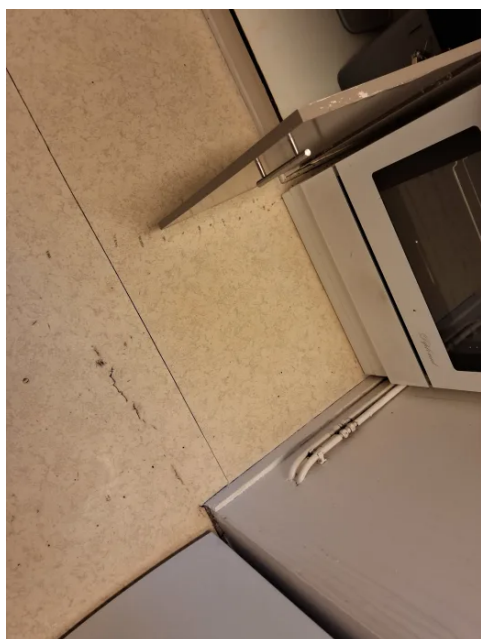
Det registreres en sprekke i gulvbelegg og slitasje på innredning.

Kjøkkeninnredningen bærer preg av slitasje og enkelte skader. Det registreres glippe i skjøt på gulvbelegg og det registreres knirk i gulvet. Det mangler stedvis gulvlist. Forholdet vurderes å være av estetisk karakter, tiltak kan iverksettes ved behov.

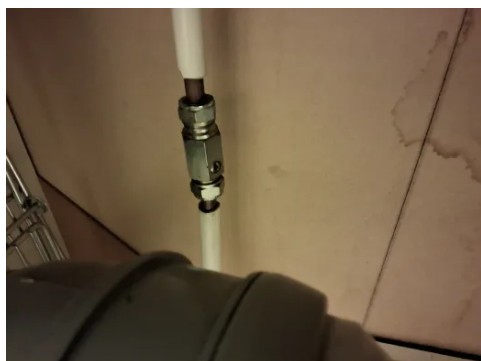
Stoppekran mangler hendel.

Det vurderes at vannrør har nådd en alder som tilsier at skader / lekkasjer kan oppstå. Stroppekran er defekt (mangler hendel), og er derfor ikke funksjonstestet.

Utskifting av stoppekran bør påregnes. Det ble ikke registrert behov for øvrige tiltak, men med tanke på alder kan skader plutselig oppstå på vannrør av eldre årgang. Ved eventuelle oppgraderinger av våtrom/kjøkken vil det være hensiktsmessig å skifte vannrør.

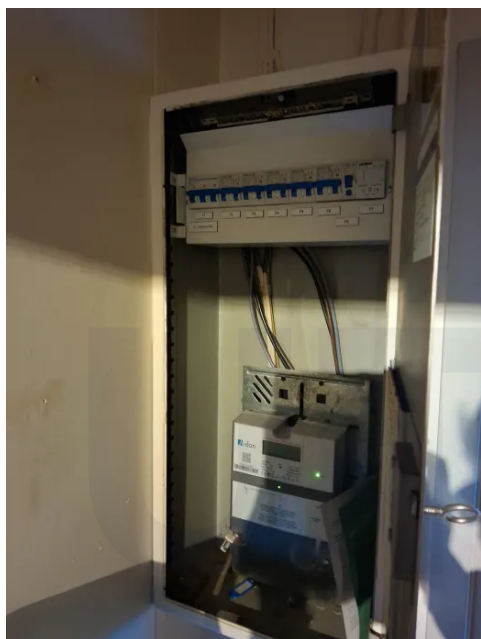
Sikringsskap med automatsikringer er plassert i entré.

Samsvarserklæring på utført arbeid bør fremskaffes, alternativt så bør det gjennomføres en utvidet el-kontroll av en elektrofaglig person og nødvendige tiltak vurderes deretter.

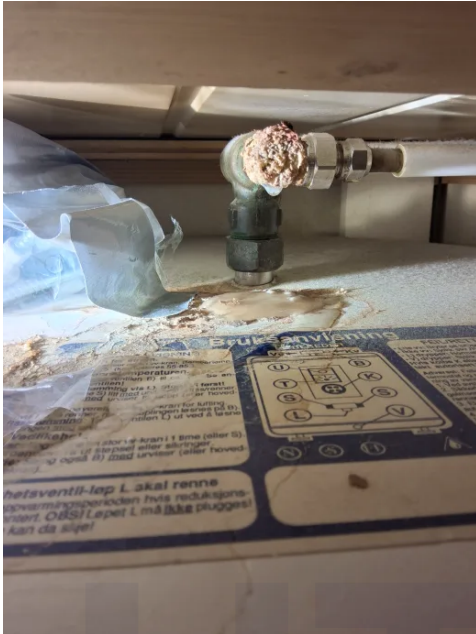
Det registreres korrosjon og drypplekkasje på varmtvannsberederen.

Det registreres korrosjon og drypplekkasje fra rørkobling på berederen. Berederen er over 20 år og har derfor usikker restlevetid.

Basert på registrert drypplekkasje i kombinasjon med berederens alder så anbefales det at berederen skiftes ut.

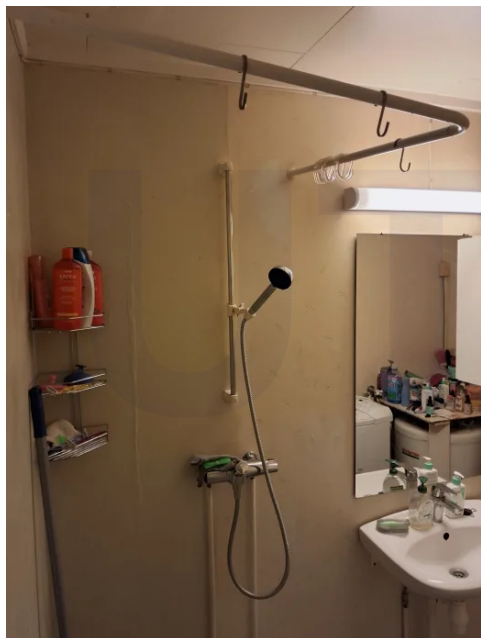
Svelleskader på veggplater i dusjsone.

Det er valgt å vurdere våtrommet (og tilhørende bygningsdeler) med en samlet helhetsvurdering. Følgende hovedmomenter er lagt til grunn for vurderingen: Det ble registrert høy slitasje og enkelte skader på synlige overflater. Det registreres sprekker i membran i nedre del av vegg i dusjsone. Svertesopp på gulvbelegg i dusjsone. Svelleskader på veggplate i dusjsone. Det registreres svelleskader i takplater ved naturlig avtrekksventil. Ventilasjonen vurderes ikke til å være tilstrekkelig. Hulltaking i forbindelse med fuktmåling viser at konstruksjonen har en oppbygging som vurderes til å være en risikokonstruksjon. Det observeres innvendig dampspærre i veggkonstruksjonen, noe som erfaringsmessig er forbundet med forhøyet risiko for fuktproblematikk (innvendig dampspærre hindrer uttørring). Basert på alle ovennevnte forhold vurderes våtrommet (med tilhørende bygningsdeler) til å være passert sin levetid, og det påvises tegn til funksjonssvikt.

**Det er behov for totalrenovering av våtrommet!**

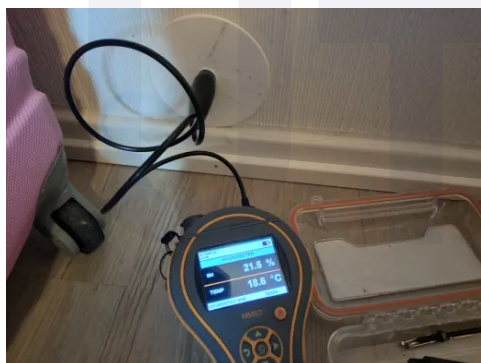
Det er foretatt hulltaking og utført fuktmåling med egnet instrument i tilstøtende rom til våtsone. Målingen gir kun et øyeblikksbilde av forholdene og kan for eksempel endre seg med årstider, fukt- og temperaturforhold. Det ble ikke registrert forhøyede verdier eller andre avvik. Relativ fuktighet ble målt til 21,5 prosent, ved 18,6 celsius.

Bilde fra fuktmåling i veggkonstruksjon tilstøtende våtsone.
