# Håkons gate 35 2317 HAMAR

## Tilstandsrapport Eierskifte

Rapportdato: 3.12.2025 (Gyldig til 3.12.2026)

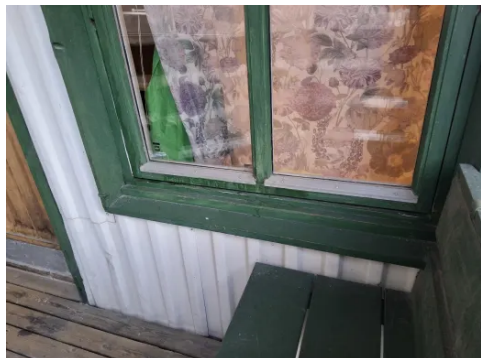
Kjøkkenvindu er værslitt.

Med tanke på oppnådd alder på kjøkkenvindu er punktering av glass i tiden som kommer påregnelig. Ytterdør og kjøkkenvindu er værslitte. Kjøkkenvindu tar i karm og har behov for justering.

Overflatebehandlinger bør påregnes, og justeringer/smøring anbefales.

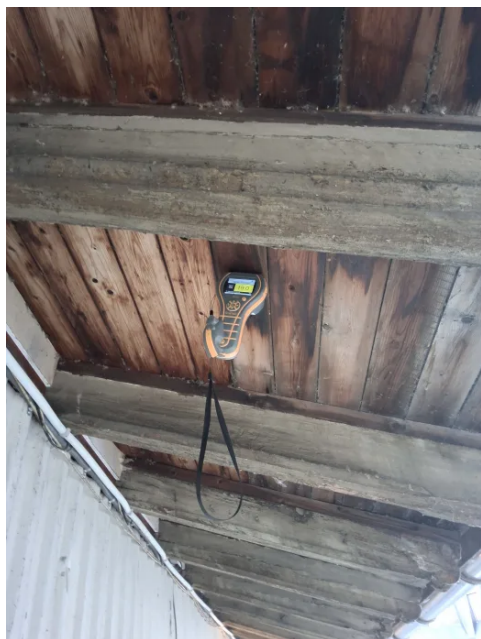
Fuktmåling i undertak på 19,0 vektprosent.

Det kan ikke verifiseres at det er etablert tilstrekkelig lufting i/ved gesims, det registreres fuktmerker og det måles forhøyet fuktverdi i undertak ved leilighetens inngangsparti. God lufting under tekkingen er viktig for å fjerne eventuell fukt og hindre snøsmelting som kan føre til isdannelse.

Ytterligere undersøkelser av takkonstruksjonen anbefales med bakgrunn i påviste symptomer til pågående fuktproblematikk.

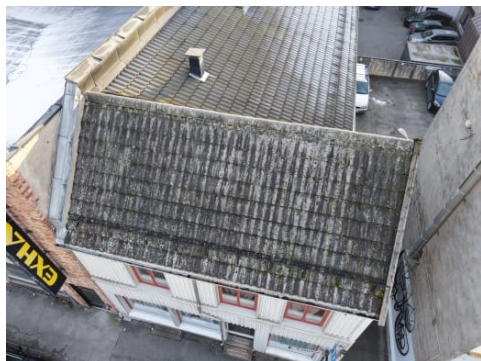
Taket er tekket med metallplater.

Det registreres stedvis noe mose på taket som anbefales fjernet som et vedlikeholdstiltak. Symptomer på slitasje og elde er registrert, selv om det ikke ble observert tegn på lekkasjer eller skader, med bakgrunn i dette så vurderes det at taktekingen har nådd en alder som gjør tettheten usikker i tiden som kommer.

Basert på ovennevnte forhold anbefales jevnlig ettersyn slik at tiltak kan iverksettes ved behov og mose anbefales fjernet.

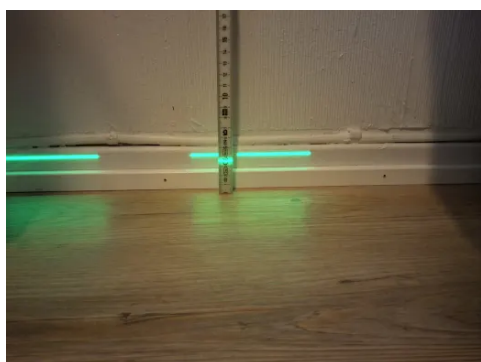
Etasjeskillet er kontrollert med nivelleringslaser.

Kontroll av etasjeskille utføres med nivelleringslaser. Det tas stikkprøver i to retninger i minst to rom per etasje der det lar seg gjøre. Ingen vesentlige avvik ble registrert. Målt lokalt avvik er <10mm og totalt avvik <15 mm pr. rom.

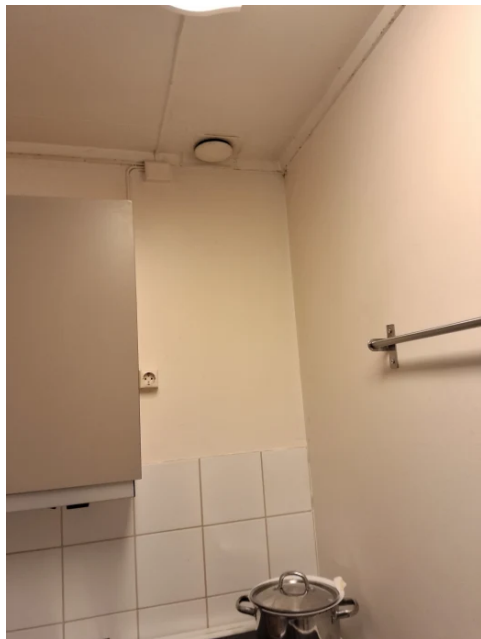
Det er ikke etablert mekanisk avtrekk over stekesone.

Det er ikke etablert forsert avtrekk (mekanisk avtrekk) over stekesonen.

Det anbefales å etablere mekanisk avtrekk. Det presiseres at det bør avklares med sameiet om muligheten for dette.

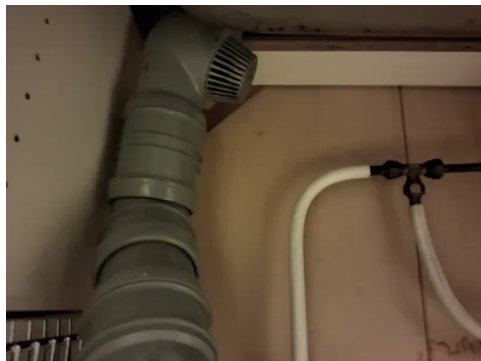
Det registreres vakumventil i kjøkkeninnredning.

Luftingen til avløpssystemet er ikke ført over tak. Vakuumventil er observert i kjøkkeninnredning. Konsekvens er at luffefunksjonen til avløpssystemet er avhengig av en mekanisk komponent, som kan slutte å fungere. Det er ikke påvist noen stakeluke i boenheten. Staking kan i enkelte tilfeller utføres via sluk eller andre installasjoner med avløp. Avløpsrør av PVC har nådd en alder som tilsier at skader / lekkasjer kan oppstå.

Det ble ikke registrert behov for tiltak, men med tanke på alder kan skader plutselig oppstå på avløpsrør av eldre årgang. Ved eventuelle oppgraderinger av våtrom/kjøkken vil det være hensiktsmessig å skifte avløpsrør.

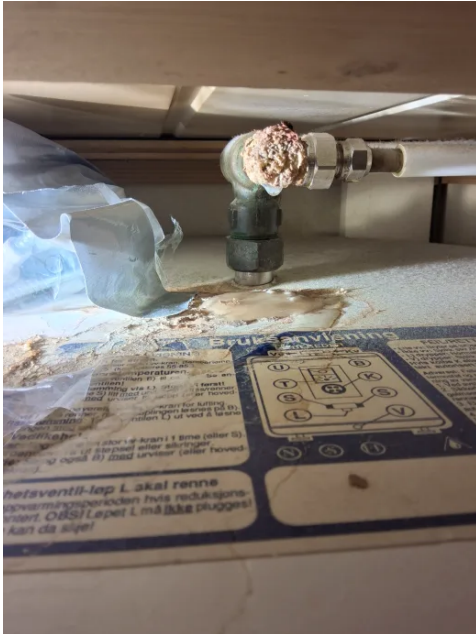
Det registreres korrosjon og drypplekkasje på varmtvannsberederen.

Det registreres korrosjon og drypplekkasje fra rørkobling på berederen. Berederen er over 20 år og har derfor usikker restlevetid.

Basert på registrert drypplekkasje i kombinasjon med berederens alder så anbefales det at berederen skiftes ut.

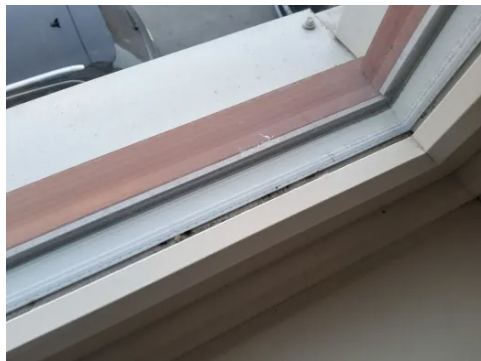
Tegn til svertesopp registreres på pakninger i enkelte vinduer.

Det registreres tett luft i leiligheten og symptomer etter kondens er registrert på enkelte vinduer, noe som tyder på at ventilasjonen ikke er tilstrekkelig. Utilstrekkelig ventilasjon kan medføre økt fuktbelastning og redusert luftkvalitet.

Klaffventiler på yttervegg og mekanisk avtrekk fra kjøkken og bad anbefales etablert. Det presiseres at det bør avklares med sameiet om muligheten for dette.

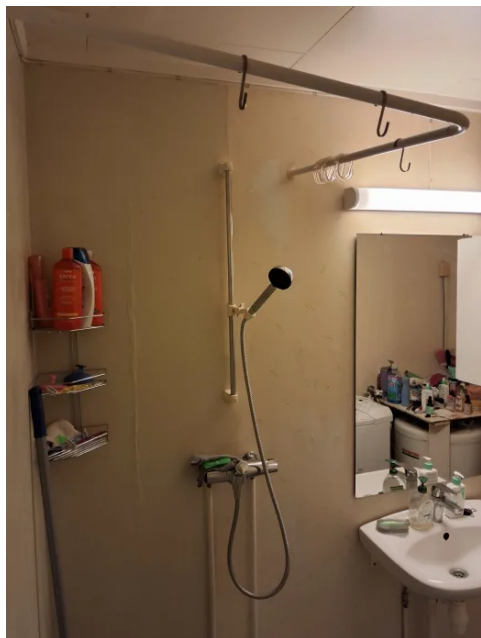
Svelleskader på veggplater i dusjsone.

**Det er behov for totalrenovering av våtrommet!**

Det er valgt å vurdere våtrommet (og tilhørende bygningsdeler) med en samlet helhetsvurdering. Følgende hovedmomenter er lagt til grunn for vurderingen:  
Det ble registrert høy slitasje og enkelte skader på synlige overflater. Det registreres sprekker i membran i nedre del av vegg i dusjsone. Svertesopp på gulvbelegg i dusjsone. Svelleskader på veggplate i dusjsone. Det registreres svelleskader i takplater ved naturlig avtrekksventil. Ventilasjonen vurderes ikke til å være tilstrekkelig. Hulltaking i forbindelse med fuktmåling viser at konstruksjonen har en oppbygging som vurderes til å være en risikokonstruksjon. Det observeres innvendig dampspærre i veggkonstruksjonen, noe som erfaringsmessig er forbundet med forhøyet risiko for fuktproblematikk (innvendig dampspærre hindrer uttørring). Basert på alle ovennevnte forhold vurderes våtrommet (med tilhørende bygningsdeler) til å være passert sin levetid, og det påvises tegn til funksjonssvikt.

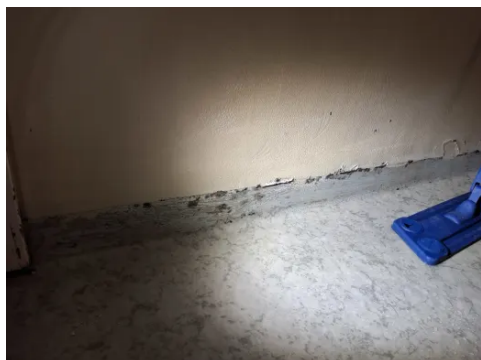
Svertesopp på gulvbelegg.

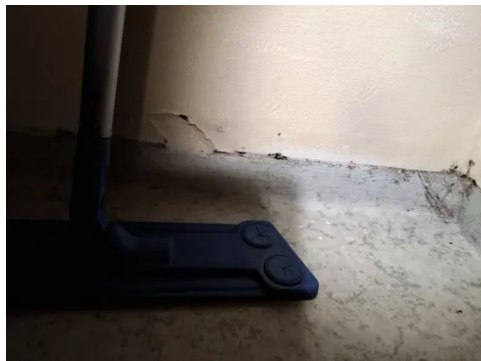
Det registreres sprekker i veggmembran i dusjsone.

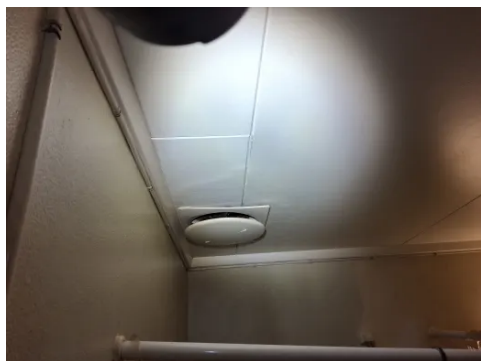
Svelleskader i takplater ved ventil.

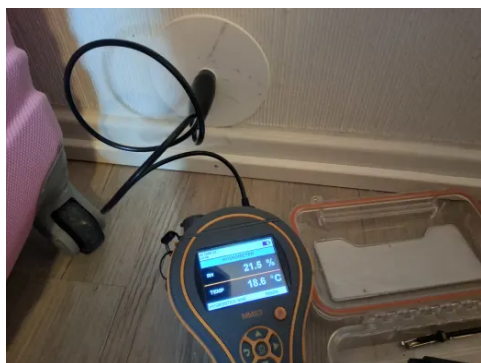
Det er foretatt hulltaking og utført fuktmåling med egnet instrument i tilstøtende rom til våtsone. Målingen gir kun et øyeblikksbilde av forholdene og kan for eksempel endre seg med årstider, fukt- og temperaturforhold. Det ble ikke registrert forhøyede verdier eller andre avvik. Relativ fuktighet ble målt til 21,5 prosent, ved 18,6 celsius.

Bilde fra fuktmåling i veggkonstruksjon tilstøtende våtsone.
