# Tilstandsrapport

Boligbygg med flere boenheter

Aspelund 13 , 3430 SPIKKESTAD

Befaringsdato: 06.02.2026

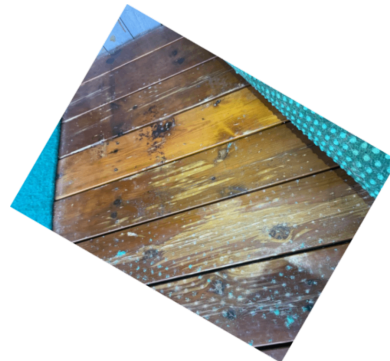
### TG 2 Balkonger, terrasser og rom under balkonger

Det er registrert avflassing av overflatebehandling på terrassebordene.

Overflatebehandlingen på terrassebordene bør utbedres for å hindre videre nedbrytning av treverket og redusere risikoen for fuktskader. Manglende vedlikehold kan føre til redusert levetid og økte vedlikeholdskostnader.

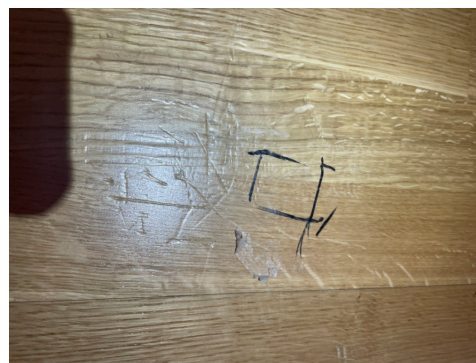
Soverom

### TG 2 Overflater

Parkettgulvet har stedvis slitasje som er større enn det som anses som normalt for alderen.

Parkettgulvet bør vurderes slipt eller skiftet ut der slitasjen er størst, for å opprettholde ønsket standard og forhindre ytterligere forringelse av gulvoverflaten.

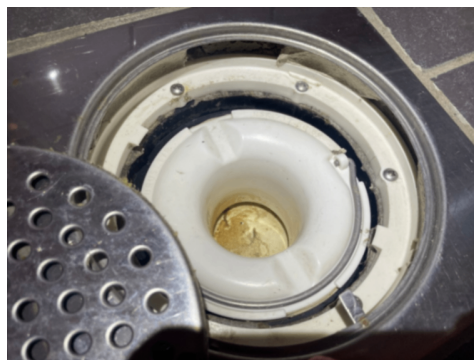
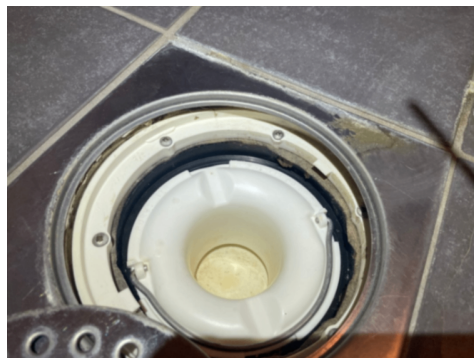
## TG 2 Sluk, membran og tettesjikt

Det er plastsluk og smøremembran med ukjent utførelse. Synlig membran under klemring.

Det foreligger ikke dokumentasjon på membranens utførelse, kun visuell observasjon av membran under klemring i sluket.

Det bør fremskaffes dokumentasjon på utførelsen av membran. Konsekvensen av manglende dokumentasjon er økt usikkerhet rundt utførelsens kvalitet, noe som kan medføre risiko for fuktskader dersom membranen ikke er korrekt installert.

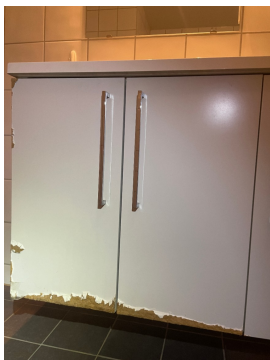
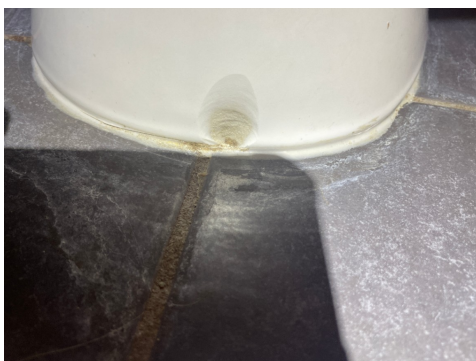
### TG 2 Sanitærutstyr og innredning

Det er registrert svelling i skapdørene på innredningen.

Det er avskaling nederst på WC.

Det bør vurderes å utbedre eller skifte ut skapdørene med svelling for å hindre videre forringelse og redusert funksjon på innredningen.

Avskaling nederst på WC bør utbedres for å forhindre ytterligere skade. Skaden er hovedsakelig av kosmetisk karakter.

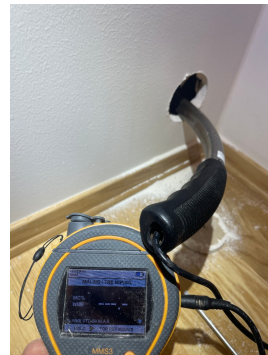
### TG 0 Tilliggende konstruksjoner våtrom

Hulltaking er foretatt uten å påvise unormale forhold. Hulltaking er foretatt i bod mot våtsone i dusjen. Målinger er foretatt i underpanel bak fliser da det er stålviller i veggen.

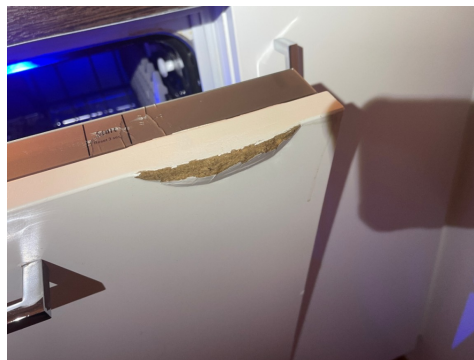
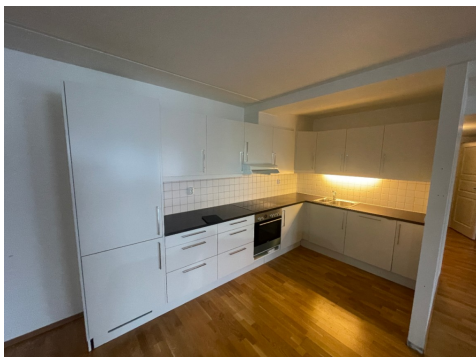
### TG 2 Overflater og innredning

Det er registrert svelling i enkelte fronter. I tillegg mangler det en front under stekeovnen.

Det bør foretas utbedring eller utskifting av skadede og manglende fronter for å hindre videre forringelse og sikre funksjonalitet og estetikk på kjøkkenet.

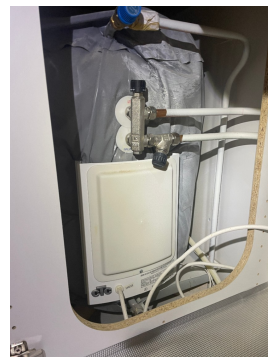
### TG 1 Varmtvannstank

Varmtvannstanken har et volum på ca. 120 liter og er plassert i hjørneskap på kjøkkenet.

Det anbefales å holde oppsyn med støpsel og stikkontakt for å avdekke eventuell varmgang.

Det anbefales å direktekoble varmtvannsberedere med bryter.
