Tilstandsrapport

📍 Preståsen 8, 1930 AURSKOG

Oppdragsnr.: 21410-1249

Enebolig - Byggeår: 1962

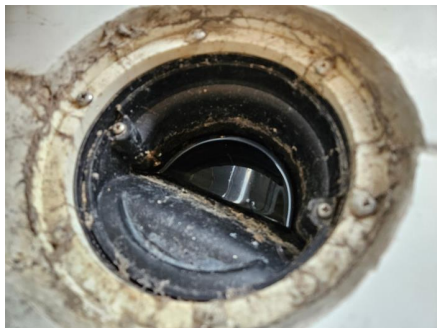
Langsgående riss i fliser på vegg.

Skader i himling og på innredning.

Kontroll av sluk.

- Våtrommet må totalrenoveres. Alle forhold med tettesjikt, våtsone, sluk m.m. må dokumenteres.

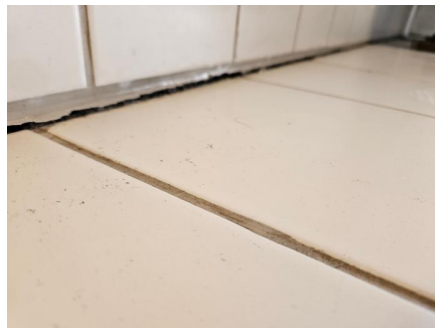
Glippe mellom vegg og gulv.
