Preståsen 8, 1930 AURSKOG

**Innholdsrik enebolig med
dobbelgarasje, enkeltgarasje og
stor tomt på 1,8 mål**

Nøkkelinformasjon

Befaringsdato: 26.09.2024

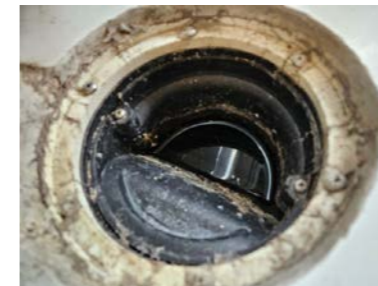
- Våtrom > 2. Etasje > Bad > Generell: Våtrommet må oppgraderes for å tåle normal bruk etter dagens krav. Ingen synlig membran ved kontroll av sluk. Glippe mellom vegg og gulv som følge av setninger. Det er lagt inn forsterkning av bjelkelaget i form av en ståldrager i himlingen på vaskerom. Virkningsgraden av tiltaket er usikkert. Ikke fagmessig montert. Langsgående riss i fliser på vegg. Feil fall på gulv. Vindu i våtsone ved badekar. Skader i himling og på innredning.

Kontroll av sluk.

- Våtrommet må totalrenoveres. Alle forhold med tettesjikt, våtsone, sluk m.m. må dokumenteres.

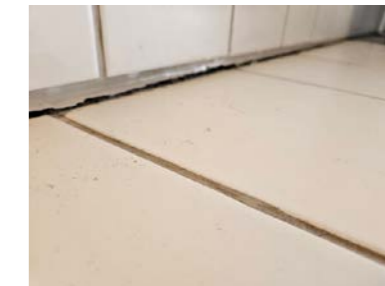
Glippe mellom vegg og gulv.

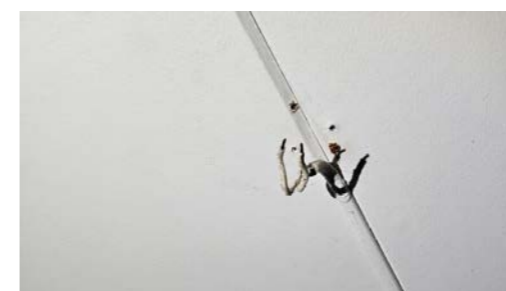
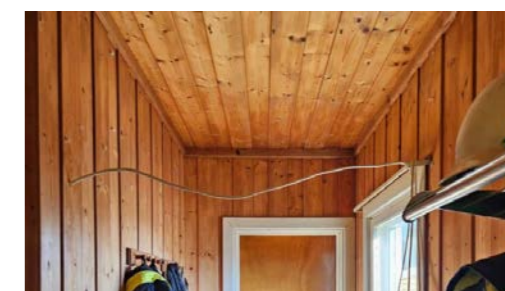
På bakgrunn av alder og lite informasjon, anbefales det å gjennomføre en kontroll av det elektriske anlegget. Pris er satt kun for kontroll av anlegget. Ved påviste avvik som må utbedres ved en kontroll vil kostnader påløpe.
