# Tilstandsrapport - NS 3600

**Finntoppvegen 48**

**3650 Tinn Austbygd**

**Rapport kode: 855980**

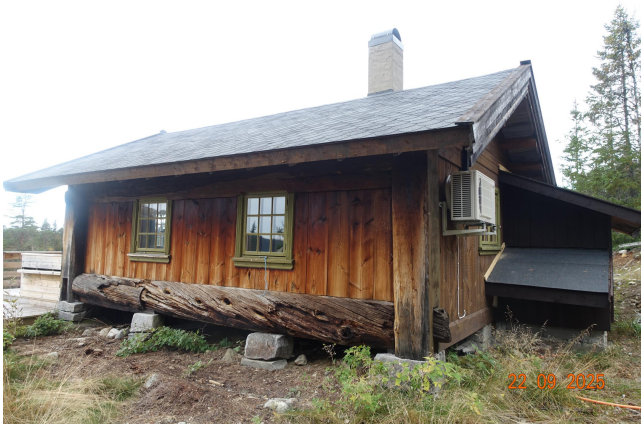
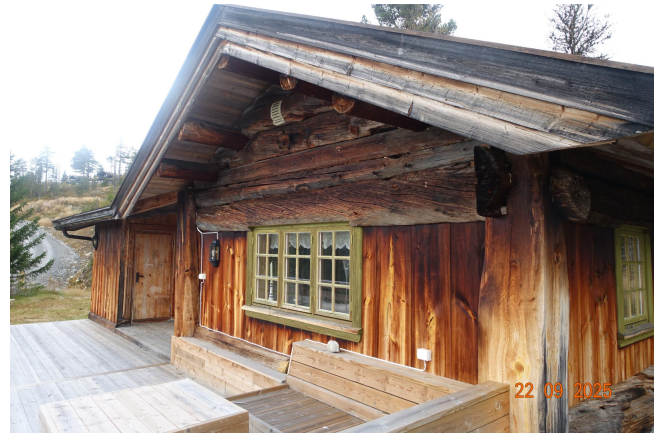
Bygningen er oppført med noen aldrende tilpasset laftet tømmer-konstruksjon tilpasset ny konstruksjon. Vegger er oppført i bindingsverk vegger med vind - sperre sikring og isolasjon.

Stående enkel kledning med solide klednings bord. Noen tilpasset eldre laftet tømmer vegger og grime av solid tømmer. Alle utvendige overflater behandlet. Det er registrert eldre slitt tømmerstokker som er tilpasset bygningen. Slitte tømmer stokker er sikret inn til nyere konstruksjon.

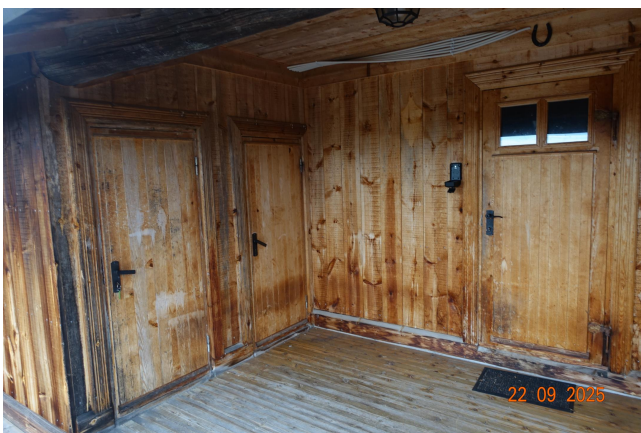
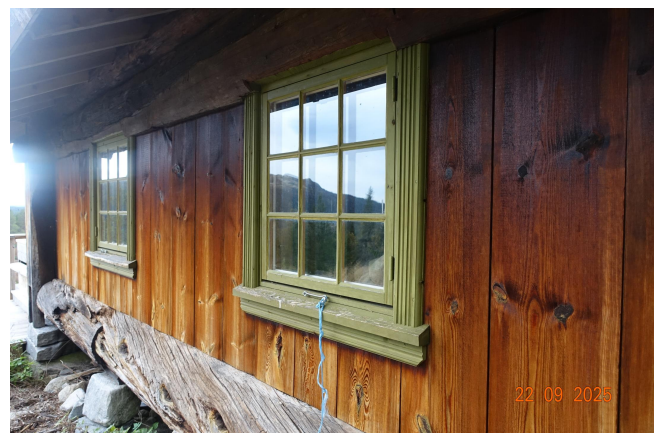
Vinduer med malte utvendige vindusrammer registrert med noen avskallinger i malte flater. Utvendig behandling av vinduer og dører antydnet med noen slitte behandlinger.

Utvendig behandling av vinduer og dører antydnet med noen slitte behandlinger, TG2 er gitt pga manglende behandlet vindu og dører utvendig.

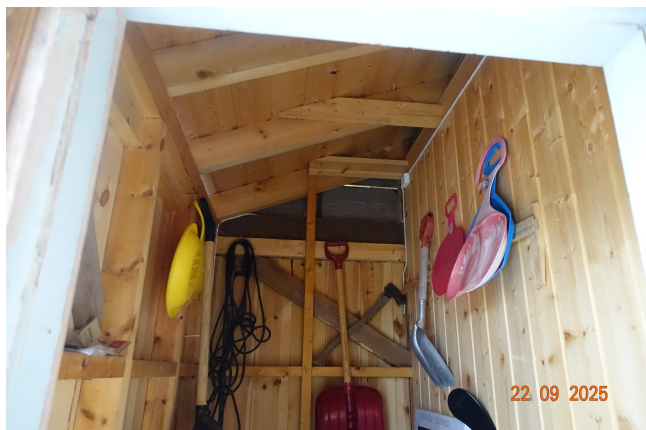
Takkonstruksjonen er en lukket konstruksjon med skråtak i stue og gang med rette himlinger i andre rom, det er ingen mulighet for inspeksjon av konstruksjonen da det ikke er noen inspeksjonsluke. Det er noe synlig deler av konstruksjonen i bod rommet. Det er ingen registrert skader eller ned bøyninger ved registrering.

Oppbygget takkonstruksjon er konkludert med noen avvik fra dagens TEK17 krav til konstruksjoner med last beregninger til snølast som er endret etter byggetiden 1998. Inspeksjon er ikke mulig. Omfattende og ytterligere undersøkelser anbefales. TGIU brukes kun unntaksvis ved for eksempel: manglende dokumentasjon på korrekt utførelse. Manglende tilgang til bygningsdeler som blant annet loft osv.

Plassbygget takkonstruksjon synlig i bod rommet.

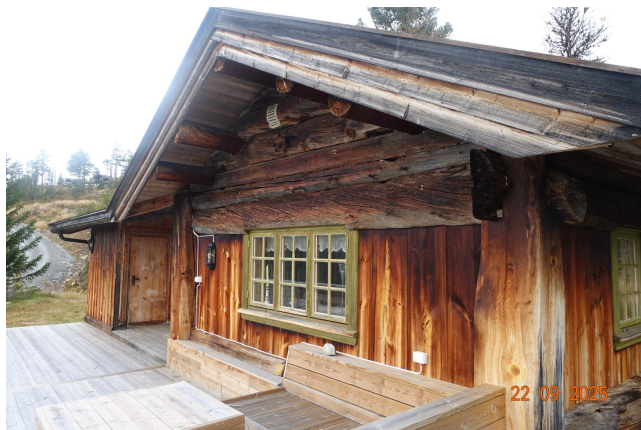
Plassbygget tak med runde åser til takkonstruksjonen.

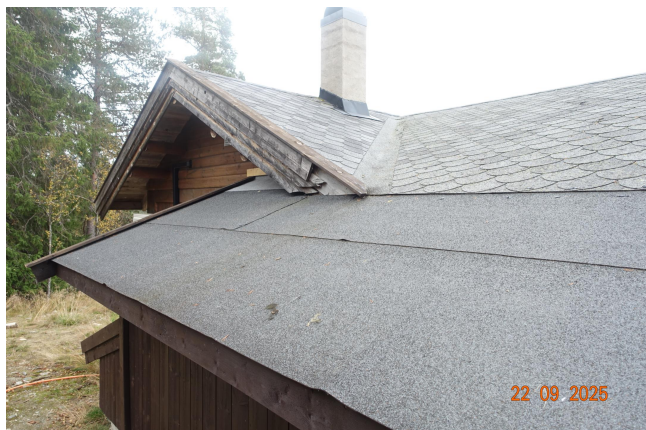
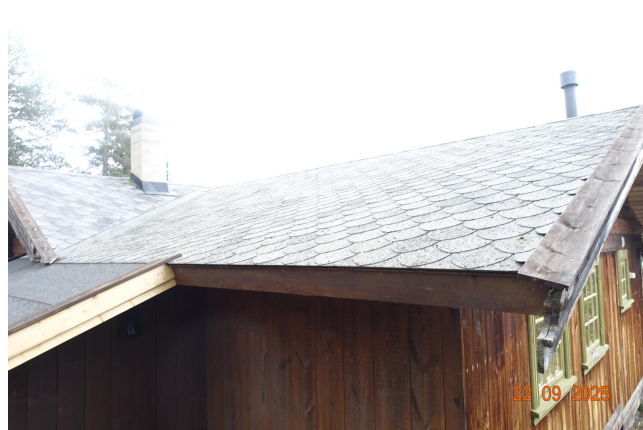
Underlag til papptekkingen er antatt rupanel. Papp av shingel papp på hoved taket, det inn-skjøtet nyere overlagspapp til oppført tilbygg. Papp shingelen på hoved taket er 27 år gammel, pappshingel har garanti på 25 år som tilsier tid for utskiftning nærmer seg, det er registrert noe antydninger til slitt overflate på papp-tekkingen. Inn-skjøtet overlagspapp under pappshingel registrert med synlig innfestning av papp stift, dette ansees som svekket punkt. Det er registrert noen manglende tilordnet veggbeslag på nyere papptekking mot overgang til vegg.

Det må forventes noen utbedringer av papp-tekkingen på bygningen.

Det er registrert noen enkel monterte takrenner på tak over hoved inngangen, det er ingen monterte blikk mellom takrenne og takteking. Tilordnet avrenning av nedløpsrør registrert med skjevhet. Det anbefales montering av takrenner med blikk for vannsikring.

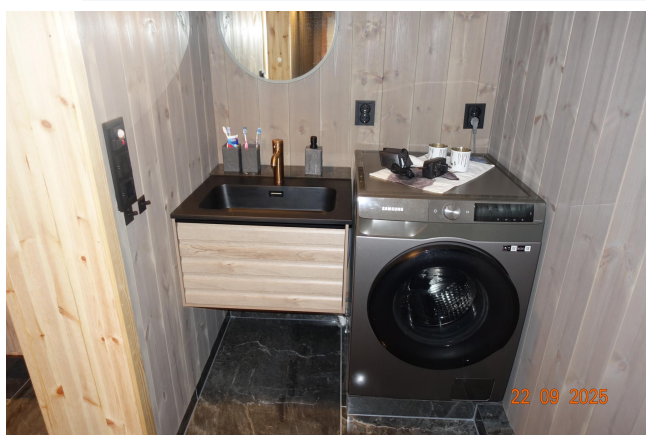
Vask montert til vegghengt skap-innredning på vaskerommet. Gulv montert toalett. Det er registrert noe åpning i panel ved rør koblinger innvendig i skap innredningen.

Vask montert i vaskerommet

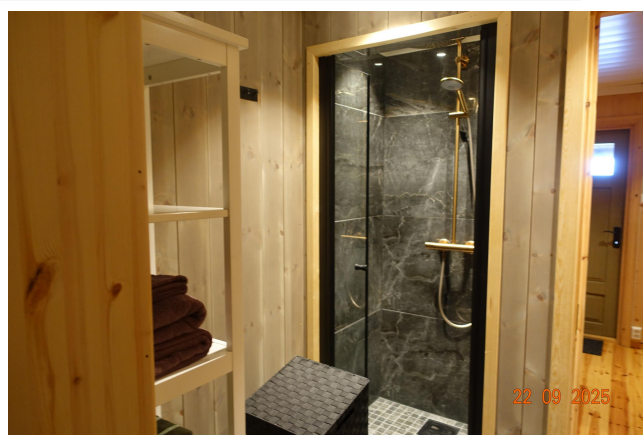
Vegger tildekket med behandlet panel, det er kun dusj-nisjen som har veggfliser med sikret våt-soner. Dusj nisjen er sikret med glassdører som forhindrer vannsøl på vegger utenfor dusjnissen. Panelte vegger har avvik fra våtroms-kravet da det ikke er brukt fuktbestandige materialer, dette er en forutsetning for å sikre rommene mot vannskader.

Dusj-nisje med glassdører

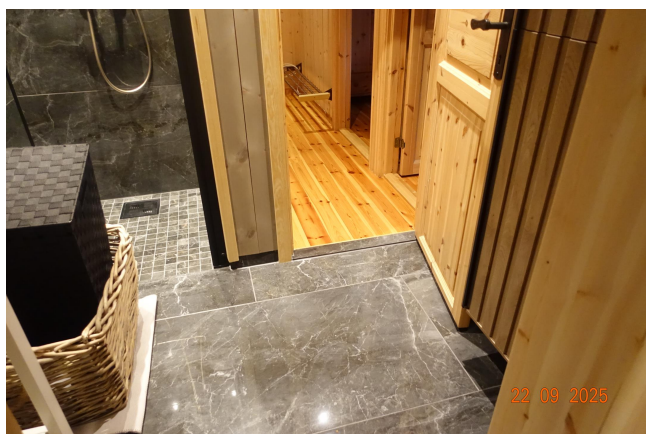
Bade gulv tildekket med fliser, det er registrert fall til sluk på gulv inne i dusj-nisjen på ca 16 mm, hoved gulvet med svakt fall på ca 5 mm på hele gulvet som indikerer at vann vil renne til sluk, det er oppbygget vannsikret terskel til dør 12 mm, dette vil tilfredsstille dagens våtromskrav. Vaskerom med teknisk innstallasjoner har fallretninger til sluk på 11 mm. Det er tilordnet sokkel-fliser på begge våtrom.

Bade gulv med flsier.

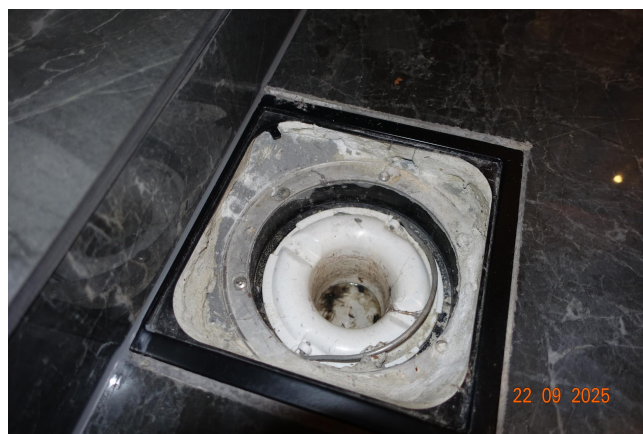
Sluk vaskerom

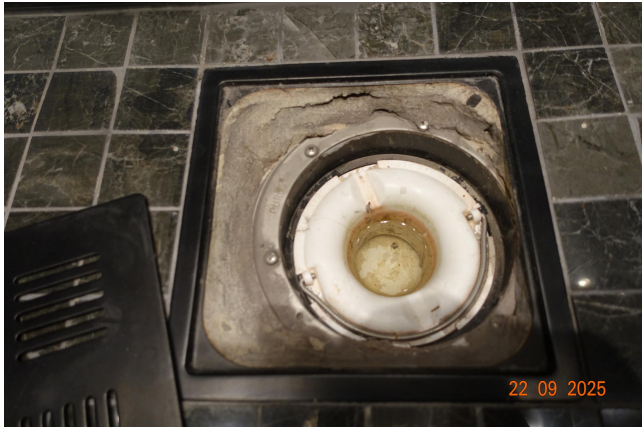
Sluk i dusj.

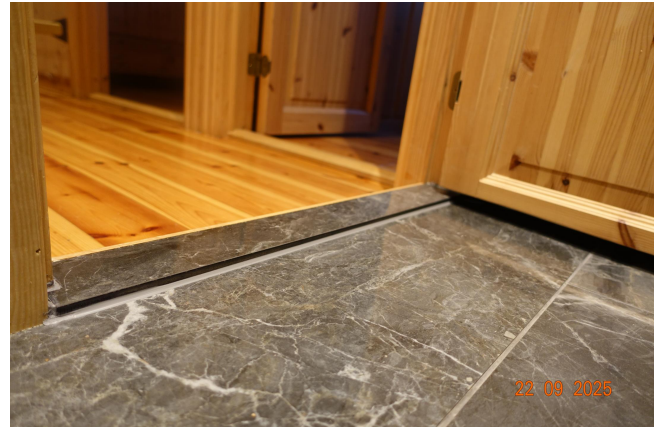
Vannsikret dørterskel.

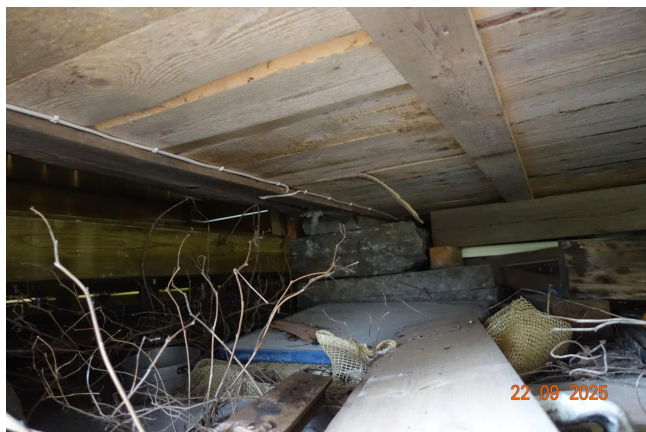
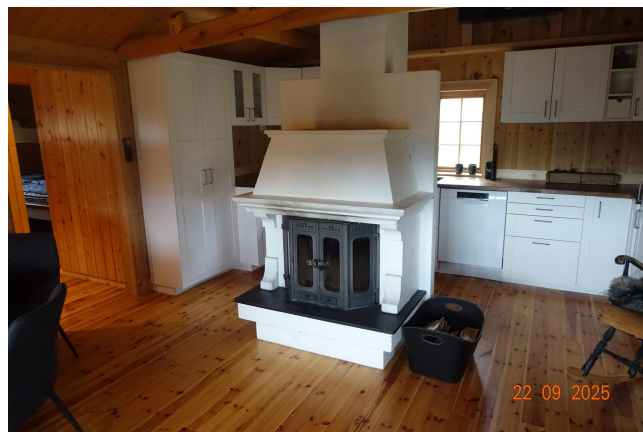
Innvendige gulver er nivellert med laser og funnet med avvik på 10 mm gjennom hele innvendig areal som ansees som tilfredsstillende avvik.

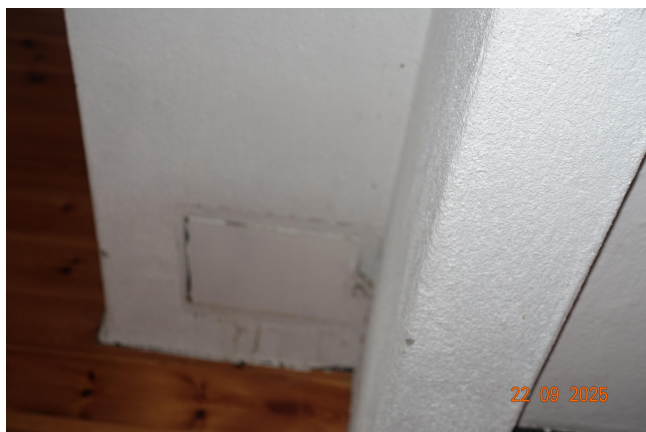
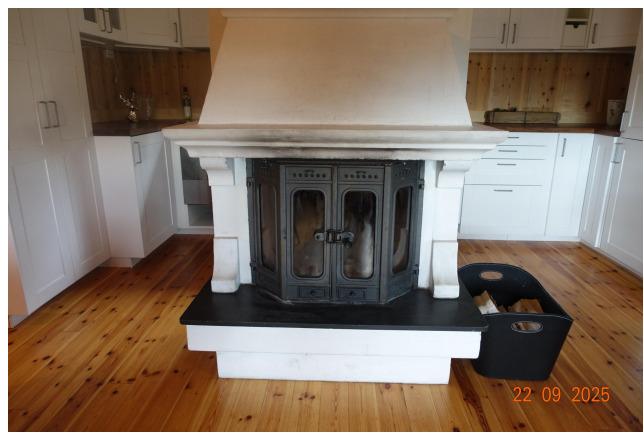
Vedfyrings peis med innstas med glassdører, det er registrert noe manglende montert knist fanger innenfor kravet foran peis-ovnen

Det er registrert sprekk i tilordnet brannmur og ene elementet til pipen. Registrert sprekk er konkludert å ha liten ingen innvirkning på pipen da det eget røykrør innvendig i pipen..

Montert feie-luke til pipen er registrert ikke montert med tilfredsstillende avstand til gulvbord. Krav til avstand er 30 cm. Det er ingen ildfast plate montert på gulv under feie-luken.

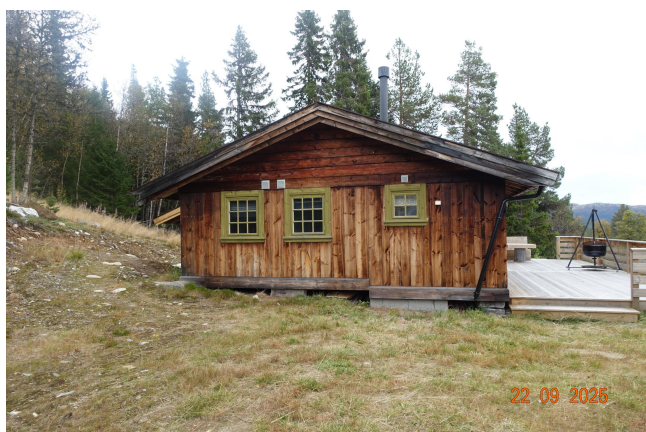
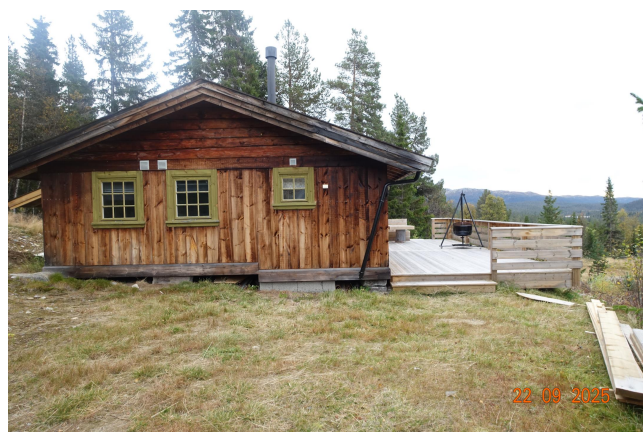
Hytten er plassert på dels flat tomt, det antydes fall fra grunn, bakkant på hytten er mot skrånet terreng som kan til tider være utsatt for fukt og større snømengder.

Ingen utsatt flomfare område, det kan til tider være noe større mengder vann rennende fra skånet terreng mot fundamenteringen mot nytt tilbygg.

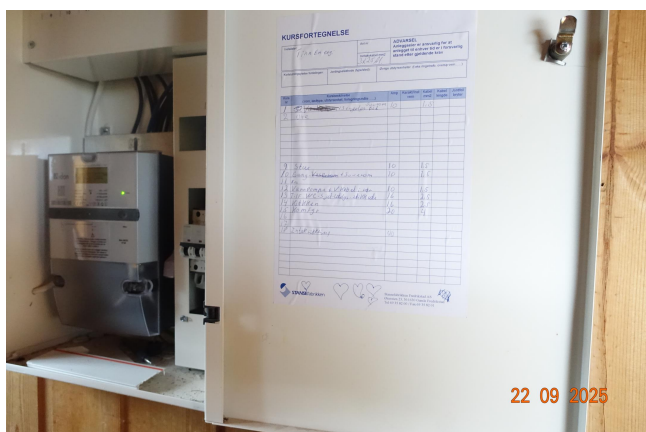
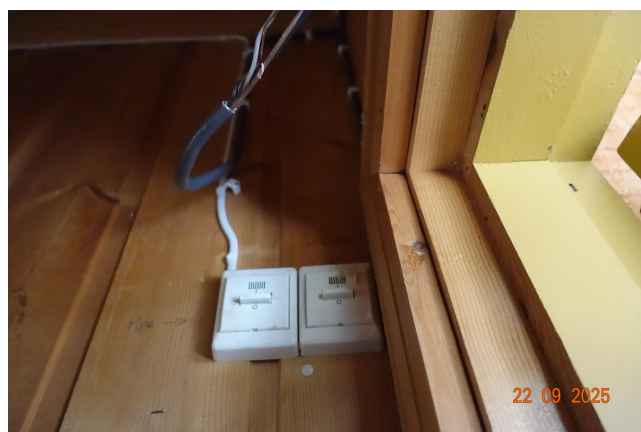
El anlegget er ikke sjekket da dette innbefatter annen faggruppe. Det er ved befaring ingen registrert løse punkter. det er registrert noen løse lednings ender inne på vegg i bodrom.
