# Einerveien 8 7100 RISSA

## Tilstandsrapport Eierskifte

Boligtype: Vertikaldelt tomannsbolig

Byggeår: 2021

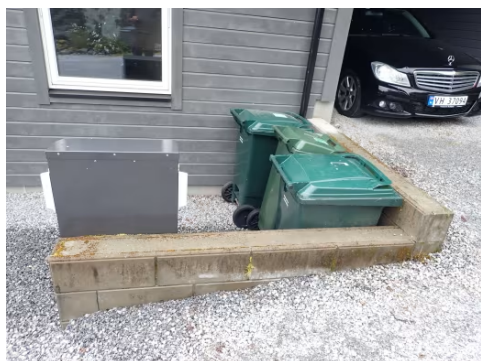
### 6.3 Støttemur: Betongstein

Eier forhold og vedlikeholdsplikt er uavklart, men det gjøres oppmerksom på at muren mangler rekkverk etter gjelende forskrifter ( over 50cm til bakken ) "

TG-3 grunnet manglende rekkverk og risiko for personskafer

| Det er etablert en støttemur av betongstein i overgangen mellom boenhetene. | |
| Er det manglende sikring i form av rekkverk pga høyde over bakken? | Ja |
| Eier forhold og vedlikeholdsplikt er uavklart, men det gjøres oppmerksom på at muren mangler rekkverk etter gjelende forskrifter ( over 50cm til bakken ) " | |
| TG-3 grunnet manglende rekkverk og risiko for personskader | |

Det må etableres rekkverk

Utbedringskostnader: Under 10 000

| Det må etableres rekkverk | |

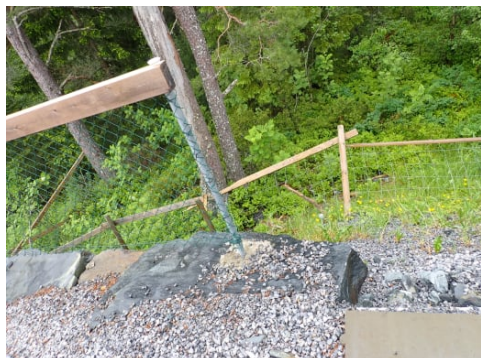
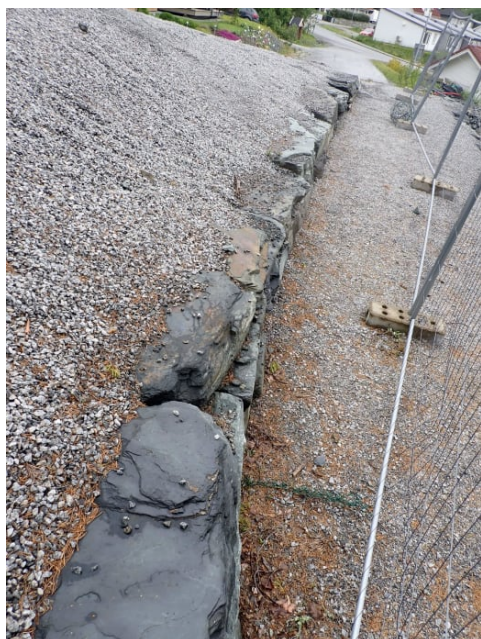
## 6.4 Støttemur: Naturstein

Murene mangles stedvis rekkverk i områder hvor det er 50 cm ned til bakken og med bakgrunn i dette vil det være risiko for person skader.

DEt er ikke kjent om muren er ferdigstilt slik den framstår eller om det skal gjøres endringer ifbm utbygging av nabo eiendommen.

TG-3 grunnet manglende rekkverk i et begrenset område

Det er etablert støttemurer i naturstein på området.

Det foreligger midlertidig brukstillatelse hvor det er anmerket et avvik som vurderes ( sikkerhetsgjerdet) satt fris for utbedring var 08/02/2023 og det er derfor usikkert om brukstillatelsen er gyldig som følger av at avviket ikke er utbedret.

I første omgang bør det avklares hvordan området skal bli og om det skal gjøres endringer ifbm videre utbygging. Deretter kan det vurderes tiltak for sikring av støttemurer med høyde over 50 over bakken ( der det er hardt underlag) NB: sikring av området er også nevnt i midlertidig brukstillatelse med frist for utbedring i 2023

kostnader omfatter sikring av støttemur i områder med over 50 cm til underliggende terreng. kostnader kan øke dersom det skal utføres videre arbeider i området.

Under 10 000
