Tilstandsrapport

Boligbygg med flere boenheter

Arups gate 4 , 0192 OSLO

Befaringsdato: 08.04.2026

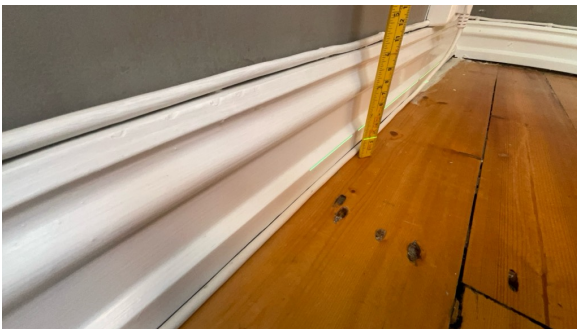
! TG 3 Etasjeskille/gulv mot grunn

• Målt høydeforskjell på over 30 mm gjennom hele rommet. Tilstandsgrad 3 gis med bakgrunn i standardens krav til godkjente måleavvik.

Med bruk av nivelleringslaser ble det registrert totalt avvik i stuenes bredde på mellom 15 og 45 mm, i kjøkken på ca. 25 mm i tillegg til lokale skjevheter.

• For å få tilstandsgrad 0 eller 1 må høydeforskjeller rettes opp. Ytterligere undersøkelser må foretas for å få kartlagt omfanget for utbedring.

Kostnadsestimat: 20 000 - 100 000

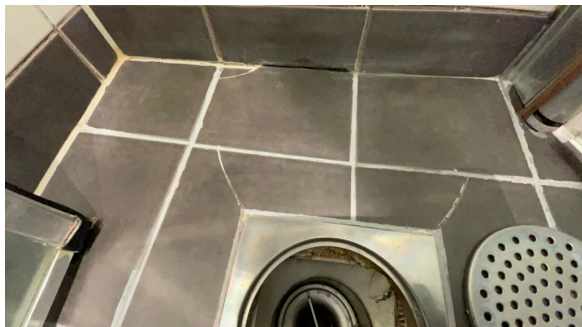
🔴 TG 2 Overflater Gulv

Det er en høydeforskjell på ca. 10 mm fra topp slukrist til topp flis ved døren.

- Det er påvist at flisfuger har riss/sprekker.
- Det er påvist at høydeforskjell fra topp slukrist til gulv/synlig topp membran ved dørterskel er mindre enn 25 mm.
- Det er påvist avvik i fallforhold til sluk i forhold til krav i forskrift på byggetidspunktet.
- Det er påvist sprekker i fliser.

Det er sprekker i noen gulvfliser i dusjen. Silikonen har løsnet langs deler av gulvet i dusjen.

Det må påregnes å skifte ut noen fliser.

Det anbefales å lage bedre fall på gulvet mot sluk.

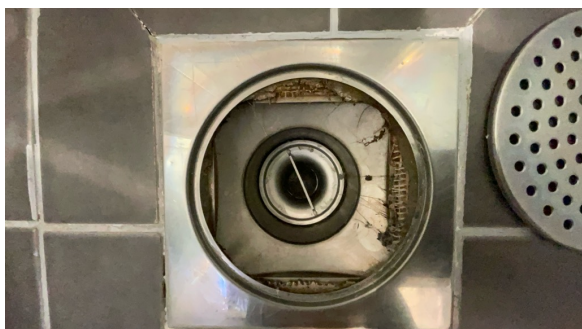
TG.2 Sluk, membran og tettesjikt

Det er stålsluk. Det er ikke mulig å konstatere om membranen er festet til klemringen på denne type sluk.

- Membran kan ikke konstateres (ikke synlig og det foreligger heller ikke dokumentasjon).
- Mer enn halvparten av forventet brukstid er passert på membranløsningen.

TG 2 pga: Tettesjikt har nådd en alder som gjør tettheten usikker i tiden som kommer.

- Overvåk tilstanden jevnlig. For å få tilstandsgrad 0 eller 1 må tettesjiktet skiftes ut, men tidspunktet for når dette er nødvendig er vanskelig å si noe om.

Det anbefales å installere et dusjkabinett for å begrense overflater for belastning med fritt vann.

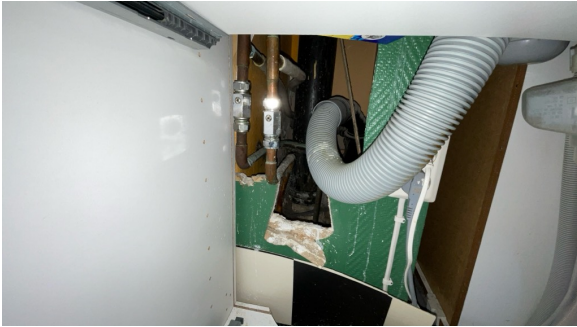
TG 2 Vannledninger

• Mer enn halvparten av forventet brukstid er passert på innvendige vannledninger.

Eldre stoppekraner i kjøkkenbenken. Ikke funksjonstestet pga alder og fare for lekkasjer. Anbefales skiftet.

- Tidspunkt for utskiftning av vannledninger nærmer seg.
- Det er ikke behov for utbedringstiltak siden anlegget fungerer i dag, men ut ifra alder kan skader plutselig oppstå på eldre anlegg.
- I forbindelse med oppgradering av våtrom vil det være naturlig med utskiftning av rør.

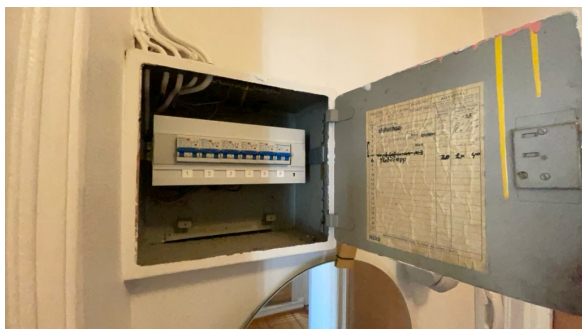
Inntak og sikringsskap

Det ble foretatt en el. kontroll av Elvia i 2024. Anlegget ble godkjent.

Sikringsskapet er plassert i entre med automatsikringer.
