# Tilstandsrapport

Fritidsbolig

Strandlivegen 50, 8685 TROFORS

Befaringsdato: 21.08.2025

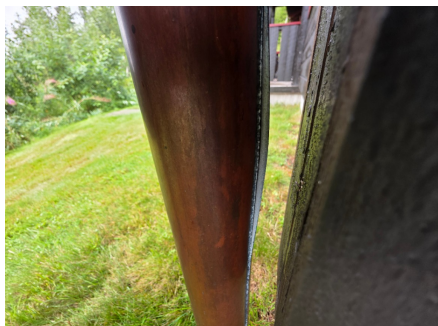
Frostsprengt nedløp

Utkast på takrenner bør monteres.

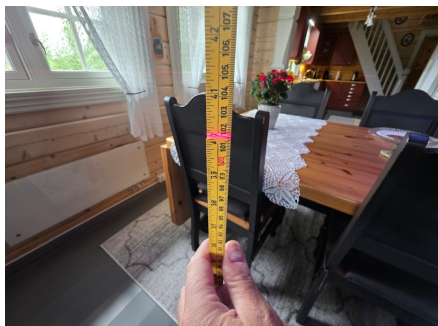
Etasjeskiller er støpt plate på mark. Planavvik er utført med retningslaser på stue og kjøkken, det er målt lokalt avvik på 4 mm innenfor 2 meter, og totalt i hele romme er målt til 17mm.

- Det er målt høydeforskjell på mellom 15-30 mm gjennom hele rommet. Tilstandsgrad 2 gis med bakgrunn i standardens krav til godkjente måleavvik.

102cm

- For å få tilstandsgrad 0 eller 1 må høydeforskjeller rettes opp. Det vil imidlertid sjelden være økonomisk rasjonelt som et enkeltstående tiltak i en bolig som dette. Dersom boligen en gang skal renoveres, kan man vurdere slike tiltak.

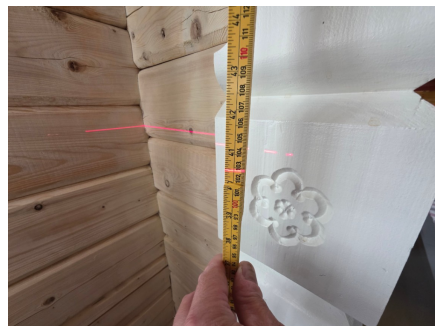
102,9

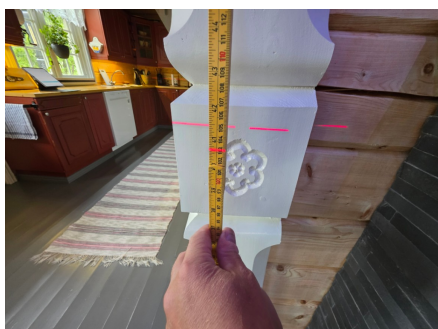
103,3cm innenfor 2m

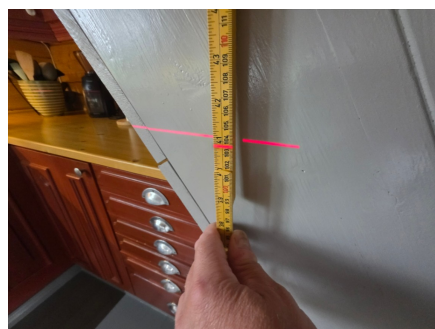
103,7cm

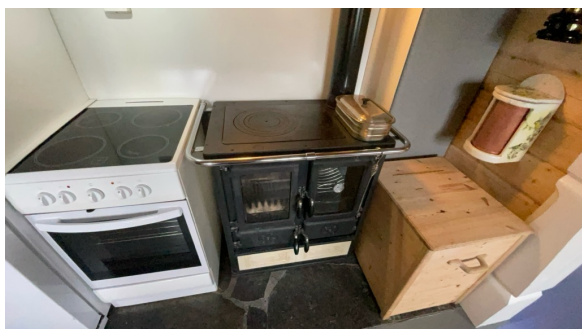
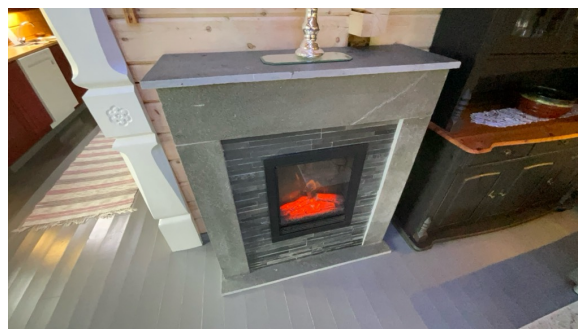
Under 30cm til brennbart materiale

Det bør settes inn sotlukestein eller ubrennbar plate på vegg.

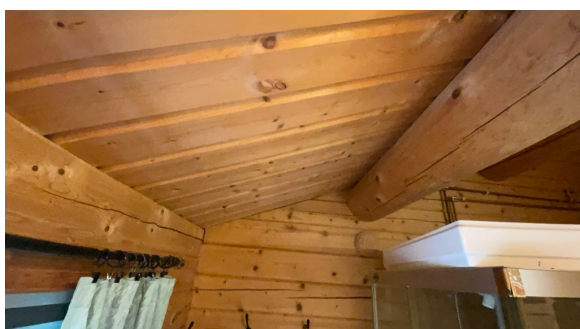
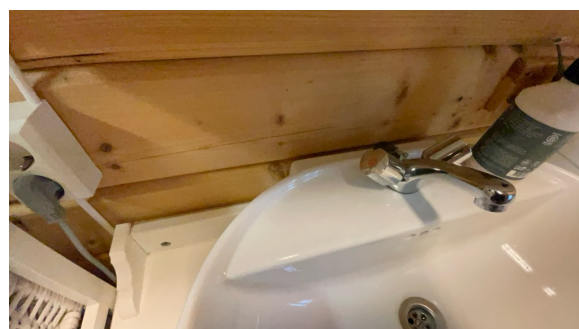
Trepanel bør ikke brukes i våtsone, overflater bør byttes til godkjente materialer for bruk i våtsone. Konsekvens ved feil materialer i våtsone er mulig sopp/mugg på overflater.

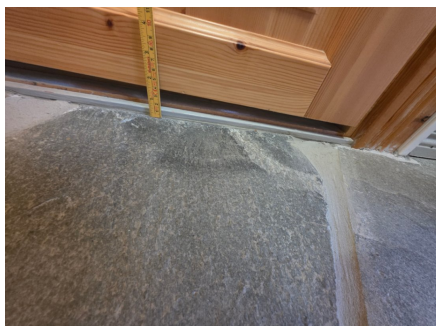
- Lekkasjevann fra andre steder i våtrommet, slik som fra servant, toalettet eller lignende, vil ikke kunne ledes effektivt til sluket. Dette øker risikoen for at vann kan bli ledet ut av rommet og medføre fuktskader på tilliggende konstruksjoner.

oppkant ved dør 1cm

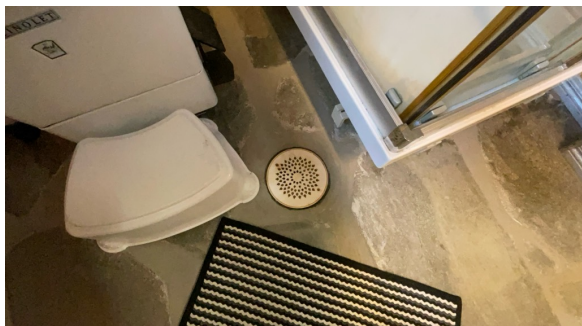
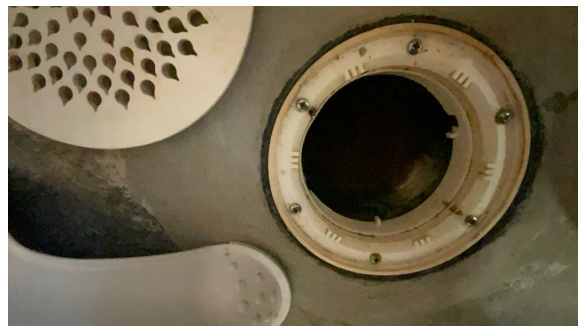
- Det er påvist mangelfull/feil utførelse rundt rørgjennomføringer e.l. som gir fare for fukt i konstruksjonen i våtsone.
- Membran kan ikke konstateres (ikke synlig og det foreligger heller ikke dokumentasjon).
- Mer enn halvparten av forventet brukstid er passert på membranløsningen.

- Løsningen/utførelsen rundt rørgjennomføringer gir fare for fukt inn i konstruksjoner.
- Konsekvensen er at det kan oppstå fuktskader i konstruksjonen bak overflatematerialet. Vann kan trenge inn gjennom utette rørgjennomføringer og forårsake fuktskader ved fuktilførsel gjennom enten bruksvann eller lekkasjevann.
- Det er viktig å merke seg at levetiden til en membran varierer basert på kvalitet, installasjon og bruk. Eldre membraner kan bli sprø og sprekke opp, noe som fører til at de mister sin vanntettende funksjon. Dette kan resultere i vannlekkasjer gjennom vegger og gulv og fuktskader.

Ingen synlig bruk av membran "mansjett" i sluk

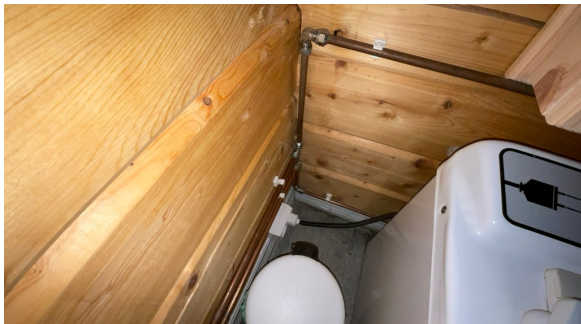
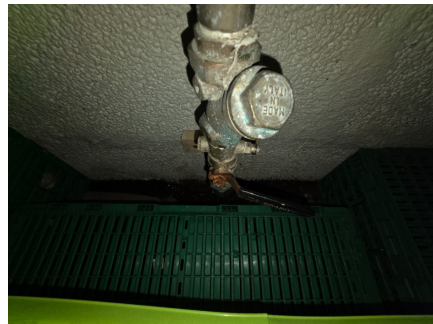
- Ved en lekkasje på vannrør e.l. vil det være vanskelig å raskt stenge av vanntilførselen, når stoppekran ikke er tilgjengelig, noe som kan føre til betydelige større skader på boligen og eiendeler, enn om stoppekranen hadde vært lett tilgjengelig.

Stoppekran plassert i kjeller på uthus

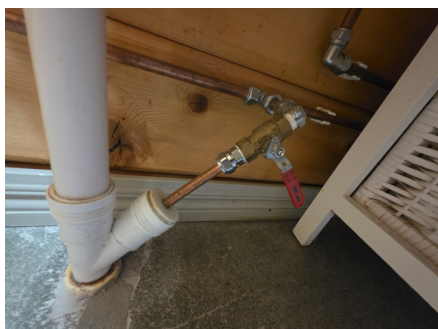
Vakumventil (durgo) på bad

- Skal avviket lukkes, må løsning på lufting av kloakk etableres.

Stakepunkt bør etableres på hovedstammen. Lufting må føres ut av boligen.

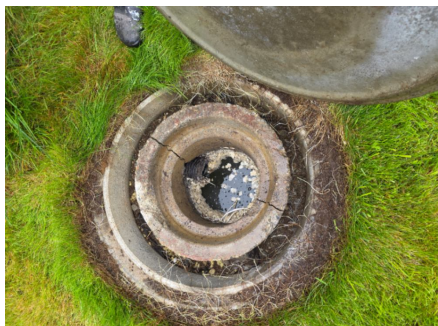
Betongrør
