# Tilstandsrapport

Leilighet

Rådhusgaten 22 , 4100 JØRPELAND

Befaringsdato: 29.01.2026

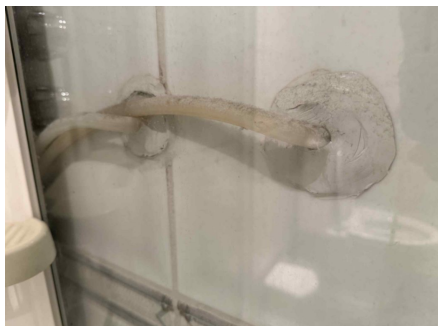
#### Vurdering av avvik:

- Det er avvik:

Det registreres utett rørgjennomrøring rundt avløpsrør under vask, tetting i veggboks bak dusjkabinett og tettesjikt har nådd en alder som gjør tettheten usikker i tiden som kommer.

Anbefaler å tette rørgjennomrøring rundt avløpsrør under vask, utbedre tetting bak dusjkabinett til egnet rør i rør system ellers TG-2 pga.alder på tettesjikt.

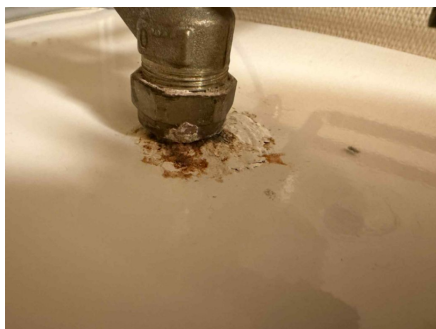
## Varmtvannstank

Berederen er over 20 år har usikker restlevetid. Det registreres også noe rust på toppen av bereder.

En utskifting av bereder som følge av oppnådd alder (over 20 år) er påregnelig.
