Tilstandsrapport

Tomannsbolig

Bøenstunet 11, 3660 RJUKAN

Rapportdato: 07.10.2024

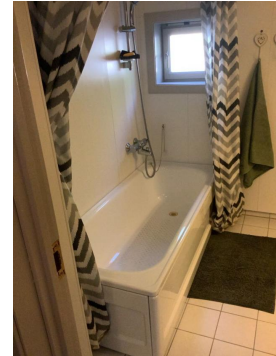
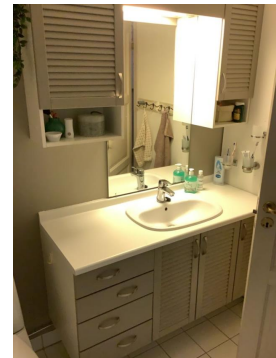
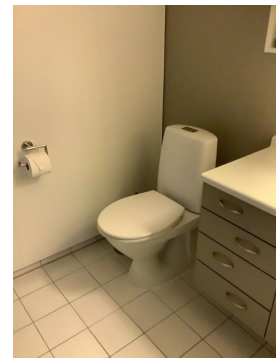
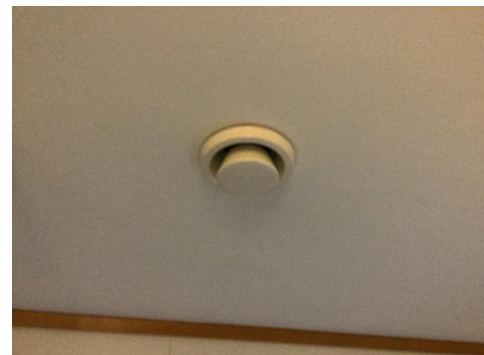
1.ETG. > BAD

Det er bestemt i ny forskrift at alle våtrom bygget før 1997 skal ha en tilstandsgrad 3 på grunn av forventet levetid er overskredet og stor fare for avvik og skader.

- Våtrommet må totalrenoveres. Alle forhold med tettesjikt, våtsone, sluk m.m. må dokumenteres.

Kostnadsestimat: 100 000 - 300 000

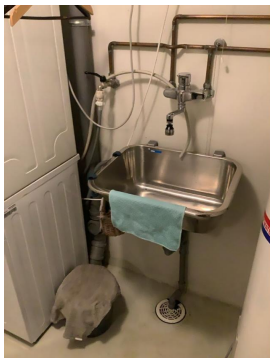
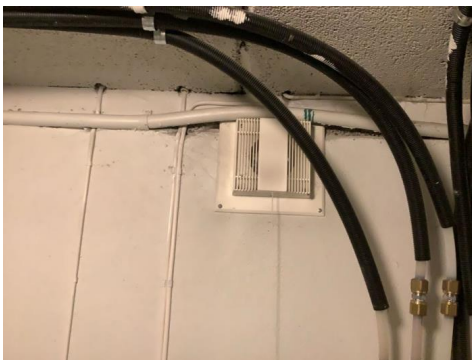
! TG 1 Tilliggende konstruksjoner våtrom

Det er bestemt i ny forskrift at alle våtrom bygget før 1997 skal ha en tilstandsgrad 3 på grunn av forventet levetid er overskredet og stor fare for avvik og skader.

- Våtrommet må totalrenoveres. Alle forhold med tettesjikt, våtsone, sluk m.m. må dokumenteres.

Kostnadsestimat: 100 000 - 300 000
