Tilstandsrapport

Enebolig

Gjøkvegen 15, 2406 ELVERUM

Befaringsdato: 03.05.2024

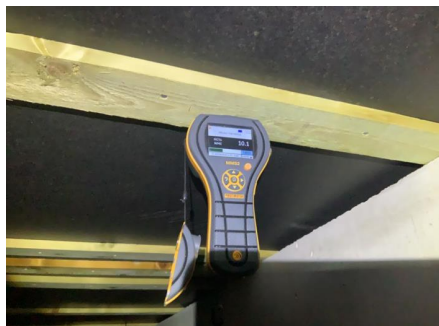
Fuktmåling ble foretatt, jeg målte tørre verdier i trevirke.

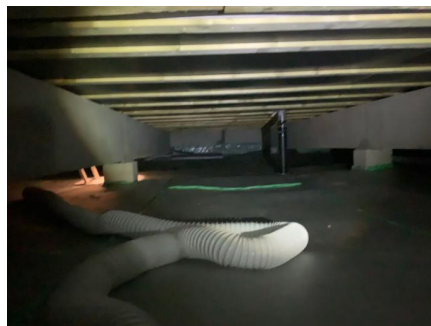
Inspeksjon av krypekjeller.

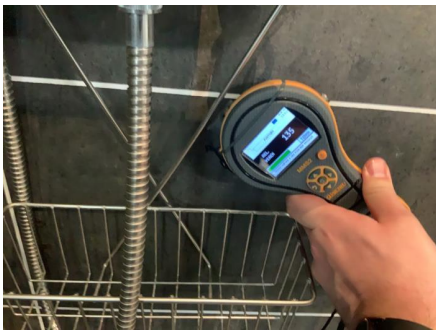
Ved bruk av fuktindikator registrerte jeg ingen unormale verdier.

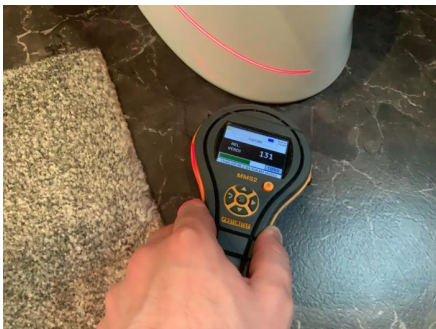
Ved bruk av fuktindikator registrerte jeg ingen unormale verdier.

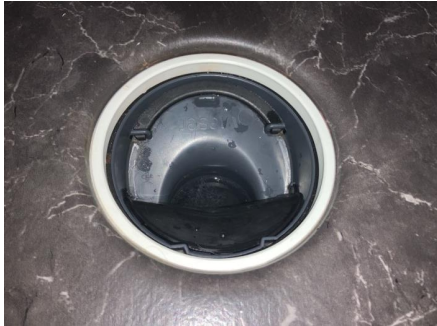
Inspeksjon av sluk.

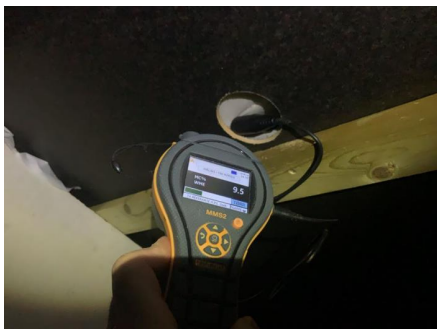
Ved fuktmåling ble det registrert tørre verdier.

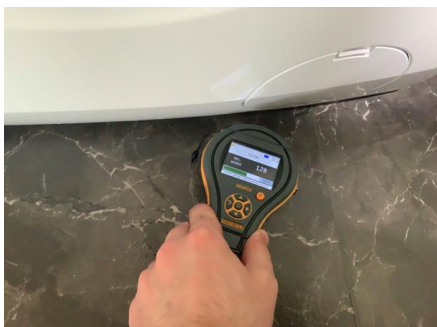
Ved bruk av fuktindikator registrerte jeg ingen unormale verdier.

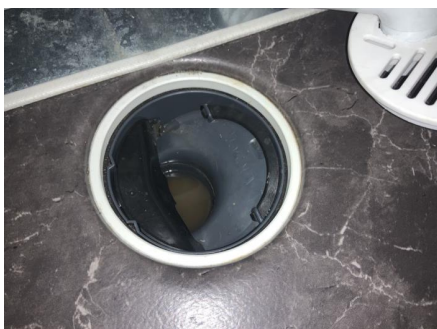
Inspeksjon av sluk.

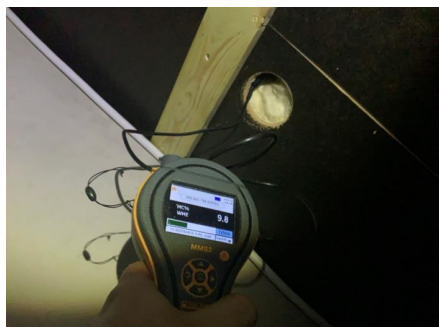
Ved fuktmåling ble det registrert tørre verdier.

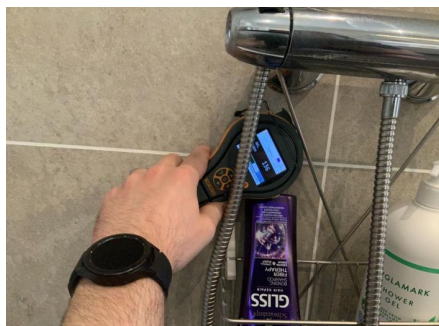
Ved bruk av fuktindikator registrerte jeg ingen unormale verdier.

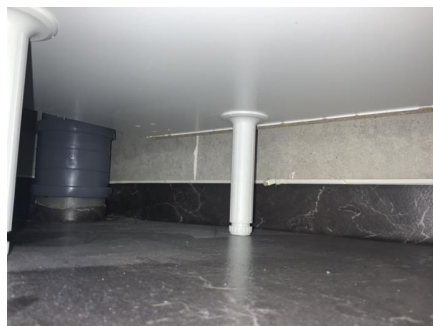
Ufagmessig utført fuge bak innredning.

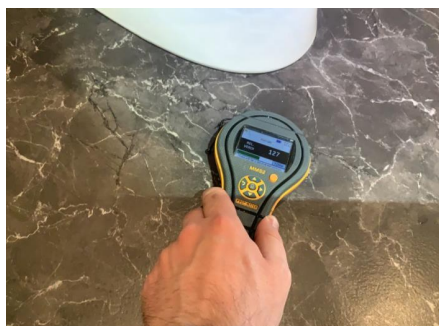
Ved bruk av fuktindikator registrerte jeg ingen unormale verdier.

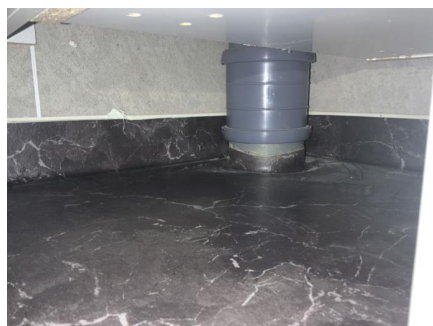
Ufagmessig utført gulvbelegg rundt gjennomføring.

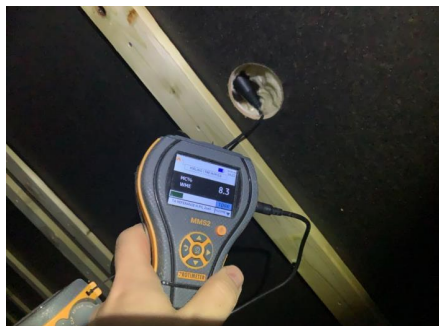
Ved fuktmåling ble det registrert tørre verdier.

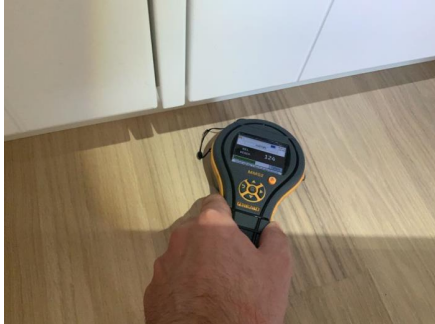
Ved bruk av fuktindikator registrerte jeg ingen unormale verdier.

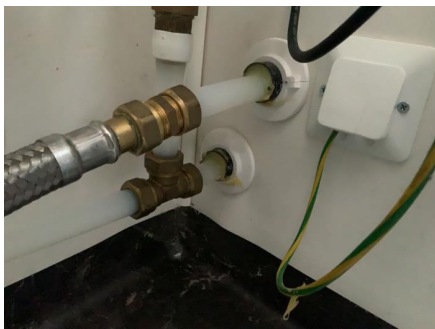
Tettmuffe er erstattet med annet tettemiddel.

- Det må monteres tettemuffer i enden av varerørene.

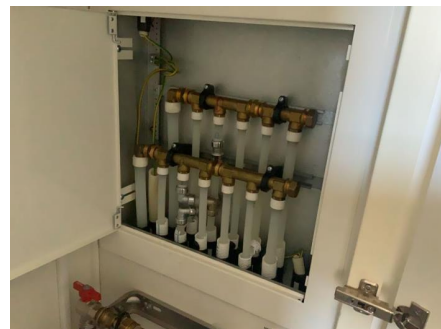
Fordelingsskap plassert på teknisk rom.

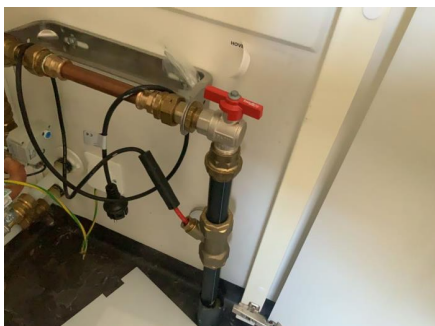
Stoppekran plassert på teknisk rom.
