# Tilstandsrapport

📍 Vormestrandvegen 638, 4235 HEBNES

# gnr. 182, bnr. 5

Rapportdato: 25.04.2024

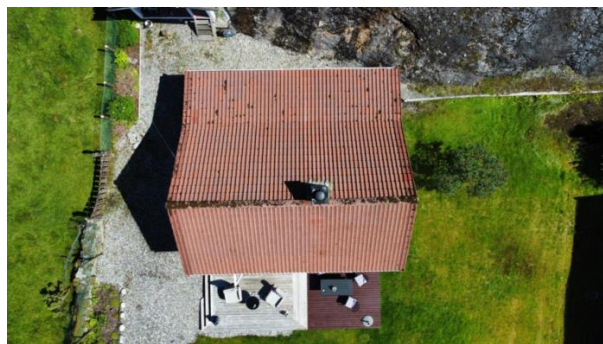
### ! TG 2 Nedløp og beslag

Takrenner og nedløp av plast. Beslag av metall.

- Det mangler tilfredsstillende adkomst til pipe for feier.
- Det mangler snøfangere på hele eller deler av taket, men det var ikke krav om dette på byggemeldingstidspunktet.
- Det er påvist avvik i beslagløsninger.
- Mer enn halvparten av forventet brukstid er passert på renner/nedløp/beslag.

Det er ikke montert snøfangere på tak og evt. krav til dette er ikke vurdert oppimot søknadstidspunktet. Iht. byggeforskrift 1969 og senere skal taket ha snøfanger e.l. hvor det er fare for at snøras og isras kan medføre skade (også på husdyr i nyere forskrifter). Interesserte må selv vurdere dette nærmere og påregne evt. montering inntil det foreligger opplysninger som tilsier noe annet.

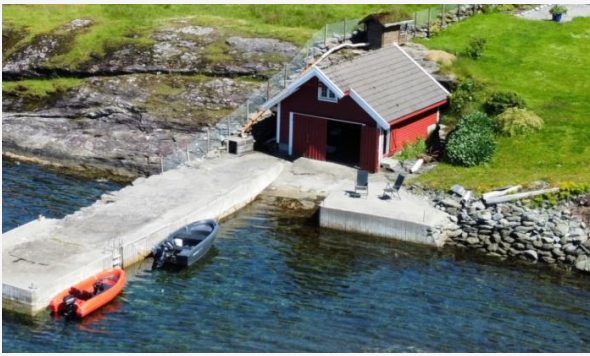
### Naust

Vedlikehold og utbedring må påregnes inntil det foreligger undersøkelser av interesserte som viser noe annet. Naust fremstår i normalt god stand ift. alder.
