# Tilstandsrapport

Boligbygg med flere boenheter

Korsvikveien 6, 3234 SANDEFJORD

Befaringsdato: 21.11.2025

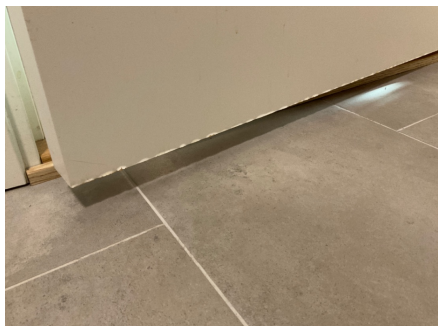
Det er noe begynnende svelling nederst på dør til bad.

Svelling skyldes antagelig fuktpåkjenning.

Begynnende svelling nederst på dør til bad.

Dør med svelling bør overflatebehandles for å stoppe svelling og vidre skader på dørblad.

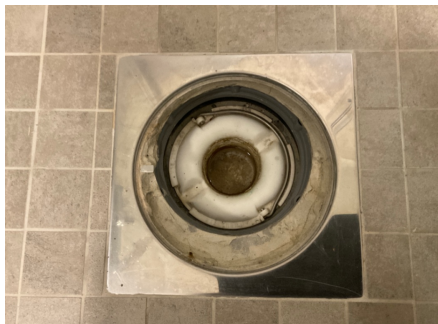
Badet har plastsluk i gulv. Badets tettesjikt er utført med smøremembran

Badet er bygget ettere forskriftene i TEK-10/17 og utførende har gjennom kontrollerklæringer ved ferdigattest erklært at rommet og membran har tilfredstillende utførelse.

Sluk i dusjsone

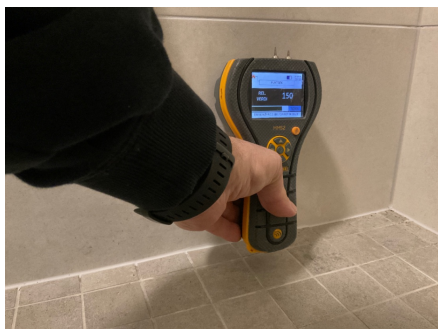
Det er foretatt fuktsøk på overflater i våtsone uten at det ble målt forhøyede verdier av fukt.

Fuktmåling på overflate i dusjsone

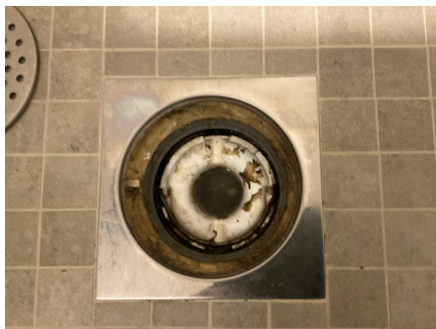
Sluk i dusjsone

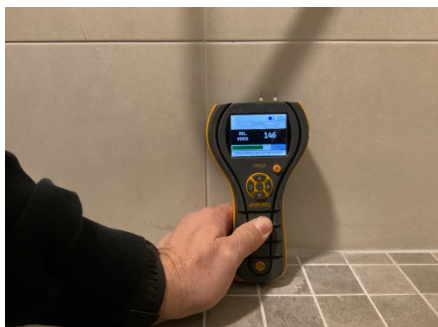
Det er foretatt fuktsøk på overflater i våtsone uten at det ble målt forhøyede verdier av fukt.

Fuktmåling på overflate i dusjsone

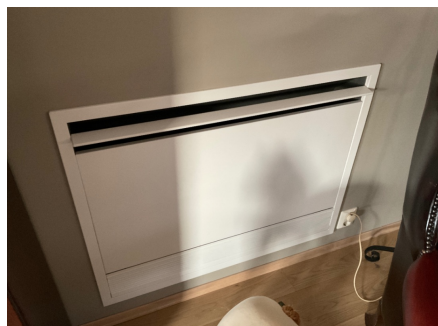
Varmekonvektor.

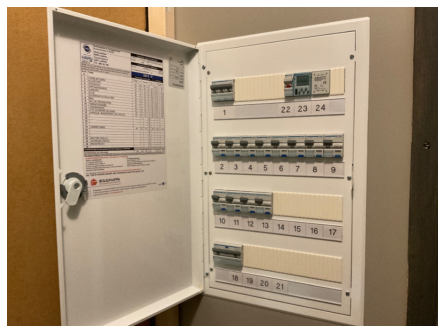
Sikringsskap

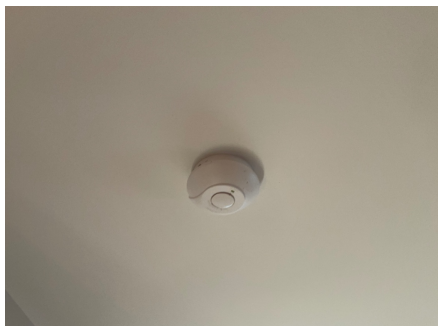
Røykvarsler.

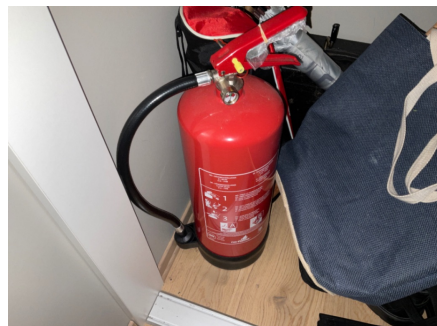
Brannslukningsapparat
