# Tilstandsrapport

Leilighet med hybel

Tronnofoten 2 E, 7602 LEVANGER

Befaringsdato: 05.09.2024

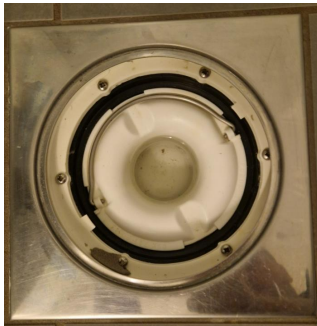
Det er plastsluk og smøremembran.

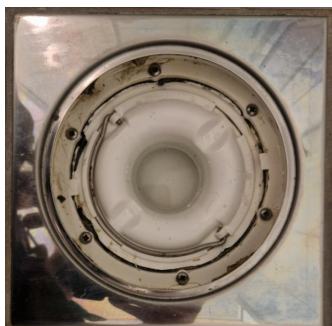
Det er plastsluk og smøremembran.

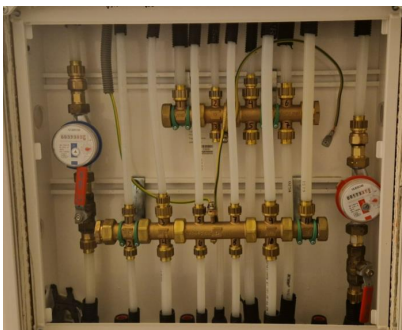
Innvendige vannrør av typen rør i rør-system.

Fordelerskap med stoppekran og vannmåler er plassert på bad.

- Det mangler tettemuffer i enden av varerør på rør-i-rør-system.
- Rørkursene på rør-i-rør systemet på vannledninger er ikke merket.

- Rørkurser på rør-i-rør system bør merkes.
- Det må monteres tettemuffer i enden av varerørene.
