Tilstandsrapport

📍 Strandvegen 1 B, 2005 RÆLINGEN

Befaringsdato: 10.10.2024

Oppdragsnr.: 19291-1946

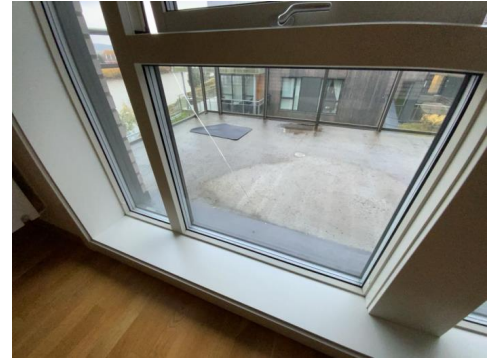
Vinduer - 2

1 stk sprukket glass.

Vurdering av avvik:
• Det er påvist noen glassruter som er punktert eller sprukne.

Konsekvens/tiltak
• Vinduer med punkterte/sprukne glass må påregnes skiftes ut, enten hele vinduet eller kun selve glassene.

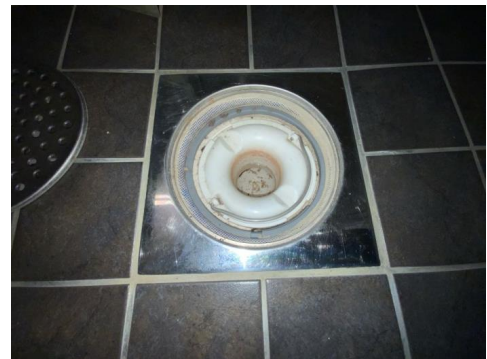
Badet har plastsluk. Synlig mansjett med tilfredsstillende klemt tettefunksjon.

Kontroll av sluk.

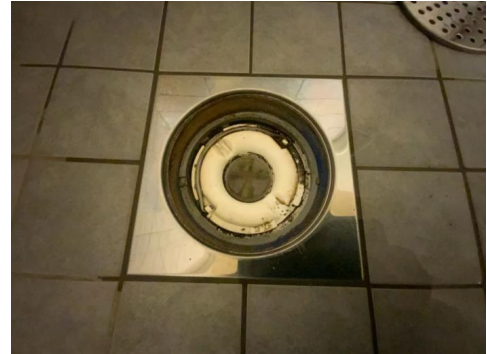
Badet har plastsluk. Synlig mansjett med tilfredsstillende klemt tettefunksjon.

Kontroll av sluk.

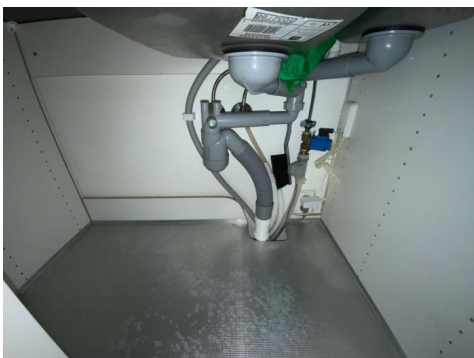
Besiktigelse av røropplegg.

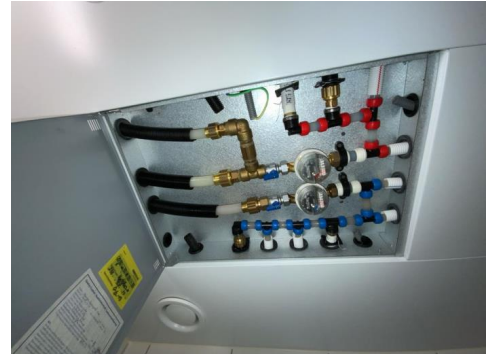
Besiktigelse av røropplegg.

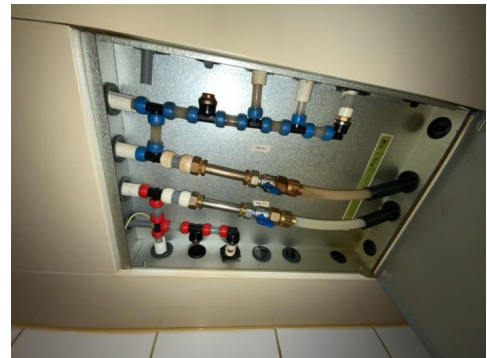
Besiktigelse av røropplegg.

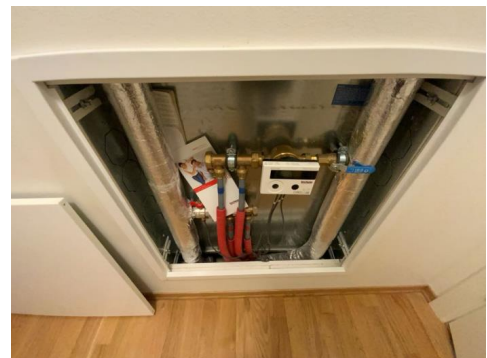
Besiktigelse av røropplegg.
