Tilstandsrapport

📍 Sæbytoppen 6 E, 1593 SVINNDAL

Rapportdato: 19.03.2026

Rekkehus - Byggeår: 2018

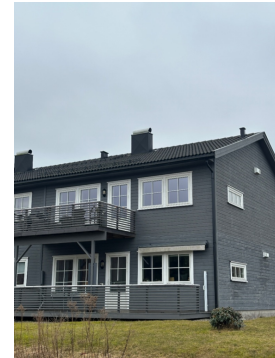
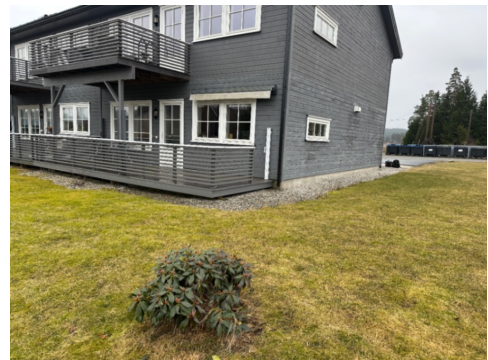
Det er manglende utkast på taknedløp, og bortledning av vann fra grunnmur vurderes derfor som mangelfull. Delvis manglende snøfangere på taket etter påbygging av terrasse.

Manglende utkast kan medføre økt fuktbelastning mot grunnmuren. Manglende snøfangere kan medføre at snø og is kan rase ned på verandadelen, noe som innebærer økt risiko for skade på konstruksjon og personfare ved opphold på verandaen.

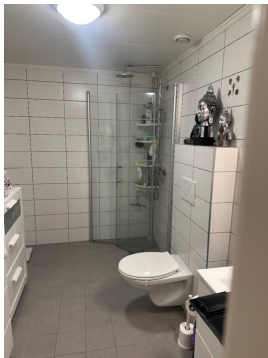
TG 2 Overflater vegger og himling

Det er registrert sprekker og løsninger i silikonfuger i dusjsone og under toalett. Forholdet vurderes å skyldes slitasje eller bevegelser i konstruksjonen over tid, som medfører at elastiske fuger mister vedheft og elastisitet.

Defekte silikonfuger kan medføre økt risiko for vanninntrenging i konstruksjonen og påfølgende fuktskader over tid. Det anbefales å fjerne eksisterende fuger og etablere nye silikonfuger for å sikre tilfredsstillende tetthet.

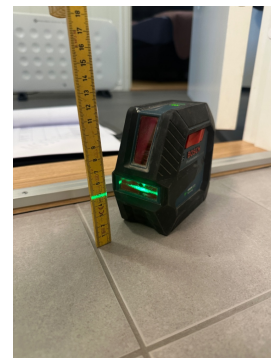
Måling ved dør

Det er registrert mangelfulle fallforhold på badet. Ved måling med laser satt i døråpning ble topp flis ved dør målt til 48 mm. Ca. 1200 mm inn i rommet ble det også målt 48 mm, noe som viser at gulvet på denne delen er tilnærmet flatt. Ved sluk, ca. 3 meter inn i rommet, ble topp flis målt til 65 mm. Ca. 800 mm fra sluk i retning mot dør ble topp flis målt til 43 mm. Målingene viser at fall mot sluk ikke er jevnt etablert over hele gulvflaten, og at deler av gulvet har flatt eller ugunstig fallforløp.

- Det er mulighet for at det kan forekomme vannlekkasje på våtrommet hvor vann ikke vil gå til sluk.
- Det er påvist at høydeforskjell fra topp slukrist til gulv/synlig topp membran ved dørterskel er mindre enn 25 mm.
- Det er påvist avvik i fallforhold til sluk i forhold til krav i forskrift på byggetidspunktet.
- Det er påvist avvik i krav til høydeforskjell/fall-løsning på våtrommet.

Forholdet vurderes å skyldes utførelsesmessige avvik ved oppbygging av gulv og etablering av fall mot sluk.

Mangelfulle fallforhold kan medføre at vann ikke ledes til sluk som forutsatt, men blir stående på gulvoverflaten eller ledes u hensiktsmessig i rommet. Dette kan gi økt fuktbelastning, mer vannsøl utenfor dusjsonen og økt risiko for følgeskader over tid.

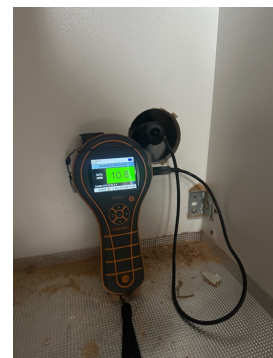
- Det er påvist avvik i fallforhold til sluk i forhold til krav i forskrift på byggetidspunktet.
 - Det er påvist avvik i krav til høydeforskjell/fall-løsning på våtrommet.
- Forholdet vurderes å skyldes utførelsesmessige forhold ved oppbygging av gulvet. Ingen oppkant mot vegg. Gulvlist mot flis.

Siden rommet ikke har dusj eller vask, vurderes det begrensede fallet å ha begrenset betydning ved normal bruk. Sluket vil primært ha funksjon ved lekkasje fra vaskemaskin eller varmtvannsbereder. Forholdet registreres som et avvik, men tiltak anses ikke som akutt nødvendig.
