# Tilstandsrapport

Enebolig

Aurvegen 104, 2054 MOGREINA

Befaringsdato: 15.10.2025

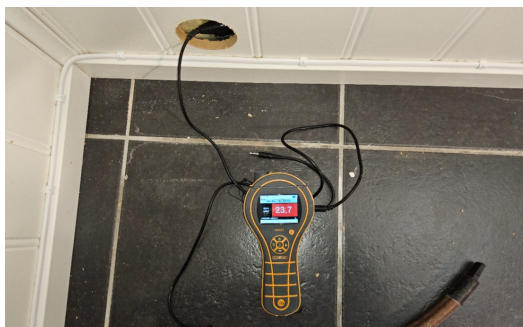
Gulvet er av betong. Veggene har plater. Hulltaking er foretatt og det er påvist avvik i konstruksjonen. Hulltaking er foretatt ved/i stue. Fuktkvotemåling (vekt%) i konstruksjonen ble målt til 23.

Hulltaking i stue viser en fuktkvotemåling på 23%. Dette indikerer et fuktproblem, da fuktkvoter over 20% i treverk eller platematerialer anses som kritisk og kan føre til mugg- og råteskader. Dreneringen er av eldre dato, noe som øker risikoen for fuktinntrengning i konstruksjonen. Ifølge NS3600 skal slike funn vurderes som et vesentlig avvik, spesielt når dreneringen er over 30 år gammel og det påvises forhøyede fuktverdier

Fukt i konstruksjonen kan føre til muggdannelse, forringelse av materialer, dårlig inneklima og i verste fall råteskader som kan svekke byggets bæreevne og verdi.

Det bør gjennomføres ytterligere undersøkelser for å kartlegge omfanget og årsaken til fuktproblemet. Dreneringen bør vurderes for utskifting eller utbedring.

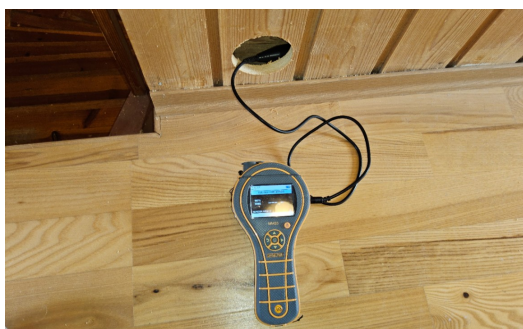
### TG 0 Tilliggende konstruksjoner våtrom

Hulltaking er foretatt uten å påvise unormale forhold. Hulltaking er foretatt ved/i gang. Fuktkvotemåling (vekt%) i konstruksjonen ble målt til 0-6.
