Kjelsåsveien 53 A 0488 OSLO

Tilstandsrapport Eierskifte

Befaringsdato
24.9.2024

Rapportdato
26.9.2024

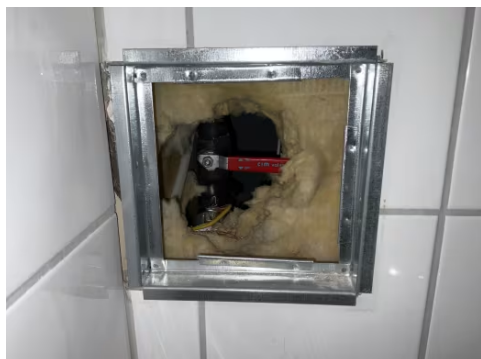
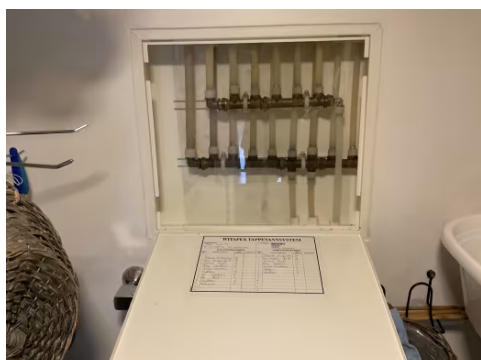
6.8 Vannledninger

Fordelerskap er plassert på vaskerom.

Stoppekranen er plassert bak en luke i veggen i det ene badet.

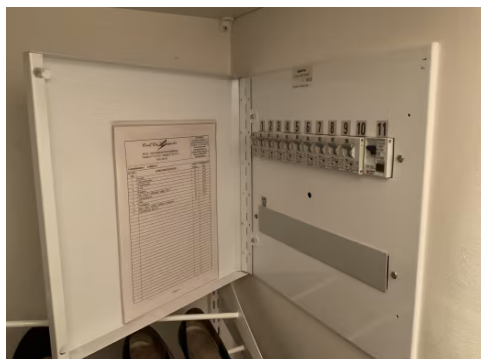
6.9 Elektrisk

TG-2 er satt pga. manglende dokumentasjon/ samsvarserklæring på deler av anlegget.

Er det manglende samsvarserklæring på arbeider utført etter 01.01.1999? Ja

Boligen har et eldre elanlegg uten dokumentasjon. Det bør gjennomføres en utvidet el-kontroll av en kvalifisert elektrofaglig person, og nødvendige tiltak vurderes deretter.

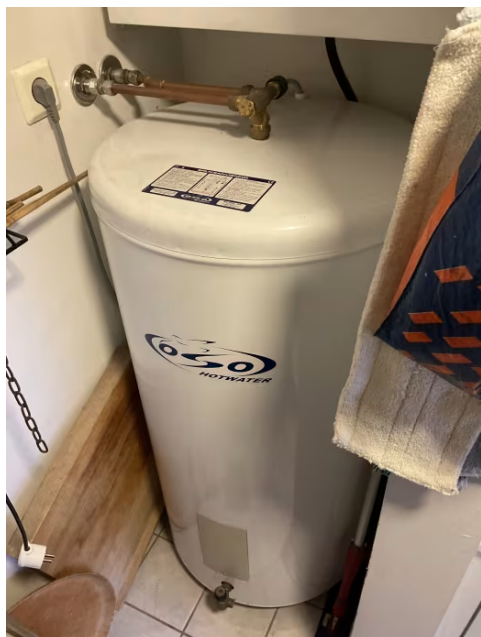
6.10 Varmtvannsbereder

Bereeder er plassert i rom med sluk.

Bereederen har passert 20 år og har usikker restlevetid.

En utskifting av bereder som følge av oppnådd alder/(over 20 år) er påregnelig.

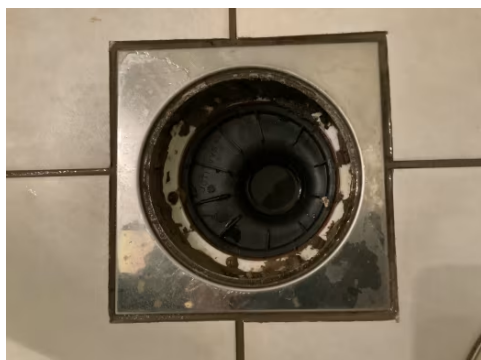
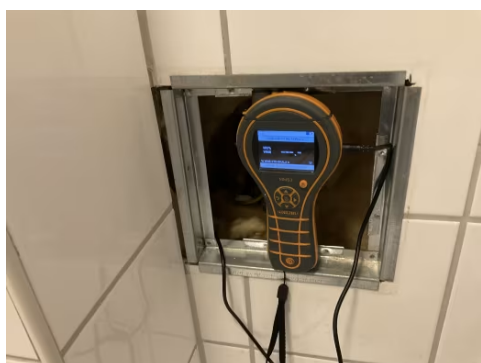
6.12 Våtrom: Bad/wc ved entre.

Det er en høydeforskjell på ca. 2 cm fra topp slukrist til topp flis ved døren. Det er fall mot sluk i dusjsonen, resten av gulvet er relativt flatt.

TG 3 pga: Gulvskinne for dusjhjørne danner en sperre mot sluk og denne er høyere enn tettesjiktet ved døråpning.

Tilstandsgrad 2 er satt med bakgrunn i alder på tettesjikt og derav økt risiko for lekkasjer.

Det anbefales å lage bedre fall mot sluket.

Det anbefales å installere et dusjkabinett for å begrense overflater for belastning med fritt vann.

Det må lages en åpning under gulvskinnen ved dusjen så lekkasjevann kan renne mot sluk.

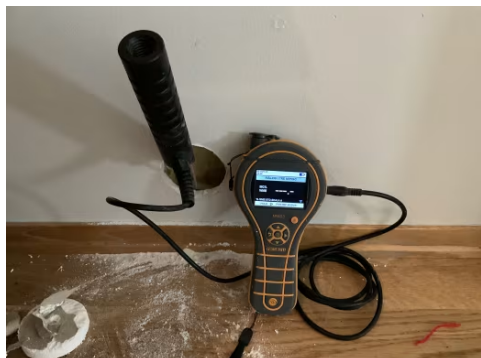
6.13 Våtrom: Bad/wc 2

Det er en høydeforskjell på ca. 1 cm fra topp slukrist til topp flis ved døren.

TG 2 pga: Høydeforskjell mellom topp sluk til avslutning av membran ved dør er under 25mm.

Sluket er plassert under ett flislagt badekar. Inspeksjon eller rengjøring av sluket er ikke mulig uten å fjerne en limt flis.

Det anbefales å lage bedre fall mot sluket.

Tilgang til sluk for inspeksjon og rengjøring anbefales.

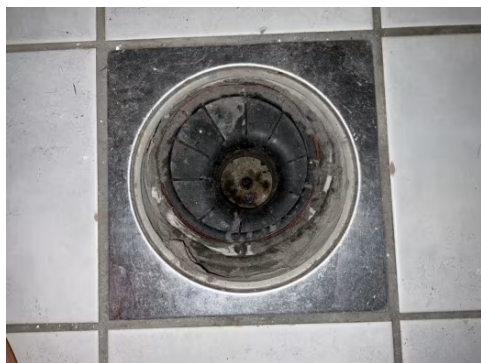
TG 2 pga: Tettesjikt har nådd en alder som gjør tettheten usikker i tiden som kommer.
