# Tilstandsrapport

Enebolig

Bokfinkveien 12, 1930 AURSKOG

Befaringsdato: 02.03.2026

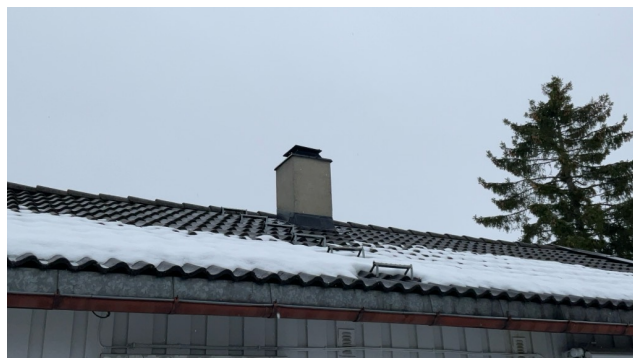
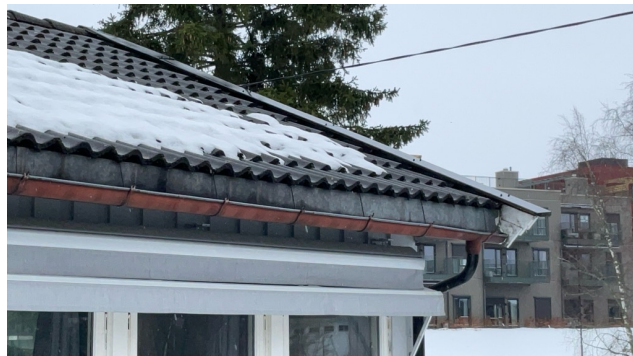
- Det mangler snøfangere på hele eller deler av taket, noe som var krav på byggemeldingstidspunktet.
- Mer enn halvparten av forventet brukstid er passert på renner/nedløp/beslag.
- Det er avvik:

Takrenner og nedløp bør skiftes ut for å unngå lekkasjer og følgeskader på bygningen.

Snøfangere må monteres for å redusere risikoen for snø- og isras, som kan medføre fare for personskade eller skade på eiendom. Manglende snøfangere innebærer økt risiko for at snø og is kan rase ned fra taket og forårsake skader.

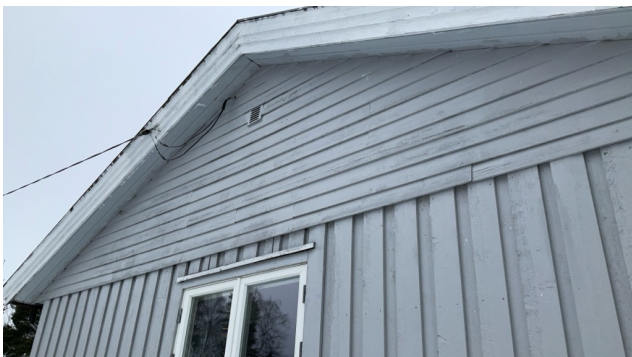
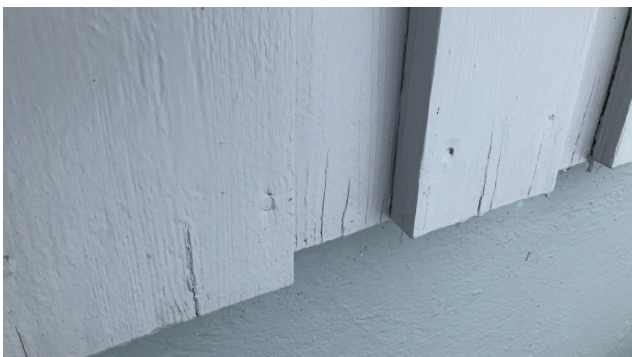
- Det er ingen eller liten lufting i nedre kant av kledning mot grunnmur.
- Det er påvist spredte råteskader i bordkledningen.
- Det er værslitt/oppsprukket trevirke/trepaneler.

Værslitt trebordkledning.

- Lokal utbedring/utskiftning bør utføres.
- Råteskadet trekledning må skiftes ut.
- Det bør foretas tiltak for å bedre lufting av kledningen.

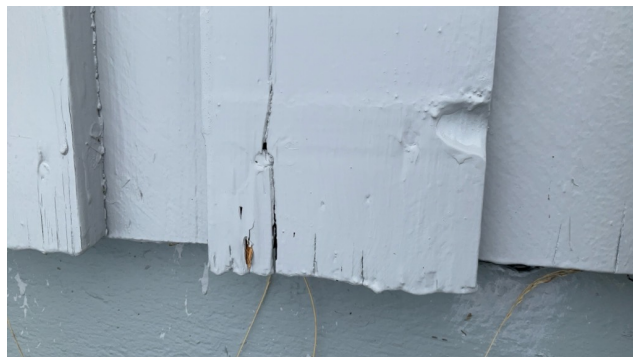
Det ble påvist råteskader i enkelte bord.

Råteskade.

Råteskadet bordkledning bør skiftes ut, for å redusere risiko for fremtidige råteskader og forlenge levetiden til fasaden.

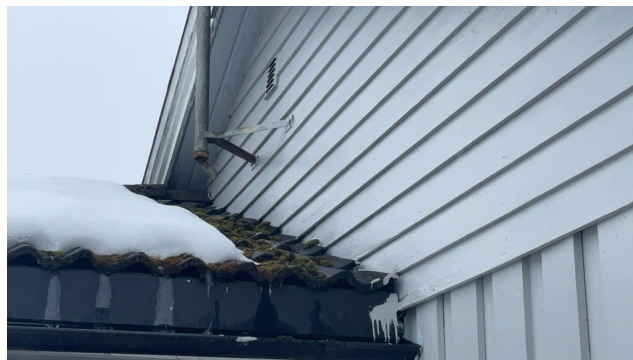
Det mangler beslag på veggen ved tilbygd entre. Her vil regnvann belaste kledningen og undertaket som igjen kan føre til skader over tid. Det er synlige skader på trebordkledningen her.

Manglende vannbrett og beslag.

Det må lages vannbrett og beslag i overgang mellom vegg og tak over tilbygd entre for å hindre vanninntrenging og ytterligere skader på kledning og undertak.

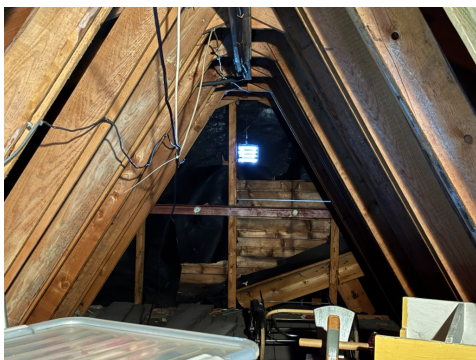
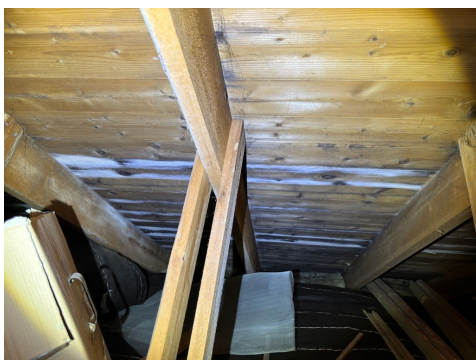
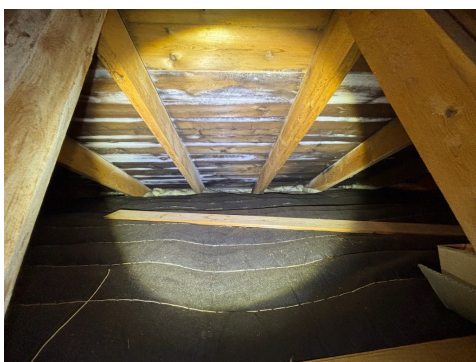
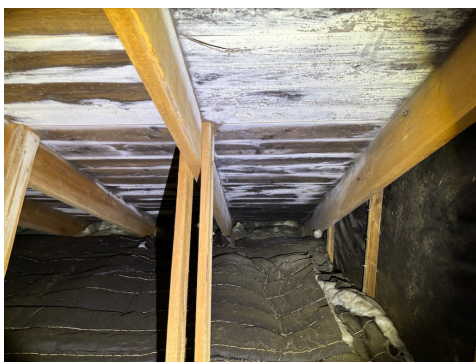
- Det er ingen lufting i konstruksjonen.
- Det er påvist fukt-/råteskader i takkonstruksjonen.

Det er fuktmerker og soppdannelse i undertaket - årsak er manglende lufting, dampbelastning fra underliggende etasje pga. brudd/dårlig utført dampspærre, fuktighet fra taktekking eller en kombinasjon av dette.

- Lufting/ventilering må etableres.
- Påviste skader må utbedres.

Lufting/ventilering må etableres i skråtaket og ved nedre kant ved gesimsen for å sikre tilstrekkelig utlufting av takkonstruksjonen. Undertaket må utbedres, og eventuelle skadde materialer må skiftes ut. Det må gjøres nærmere undersøkelser for å avdekke omfanget av skadene.

Dampspærre bør kontrolleres og eventuelt utbedres for å hindre fuktvandring fra underliggende etasje.

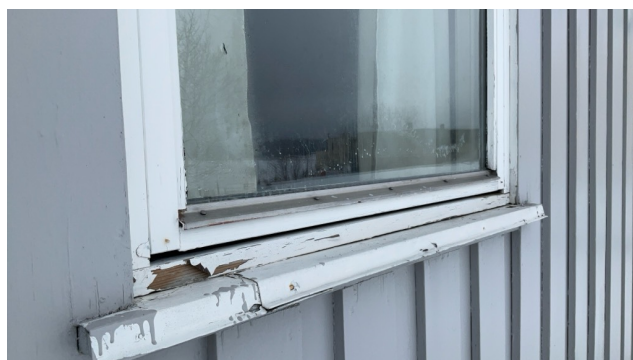
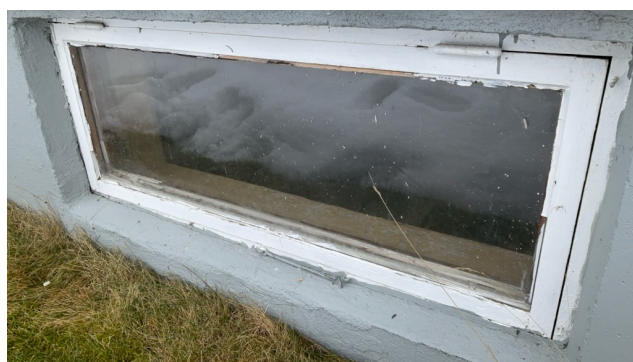
- Det er påvist avvik rundt innsettingsdetaljer.
- Det er påvist noen glassruter som er punktert eller sprukne.
- Karmene i vinduer er slitte og det er sprekker i trevirket.

Det bør foretas tiltak med overflatebehandling eller utskifting for å hindre ytterligere forringelse og skader.

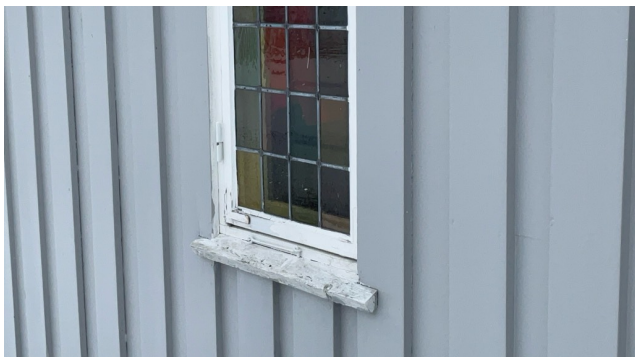
Manglende beslag på vannbrett.

Det bør monteres beslag på vannbrettet på vinduet i entre for å hindre vanninntrengning i konstruksjonen.

Manglende beslag kan føre til fuktskader og redusert levetid på vindu og omkringliggende bygningsdeler.

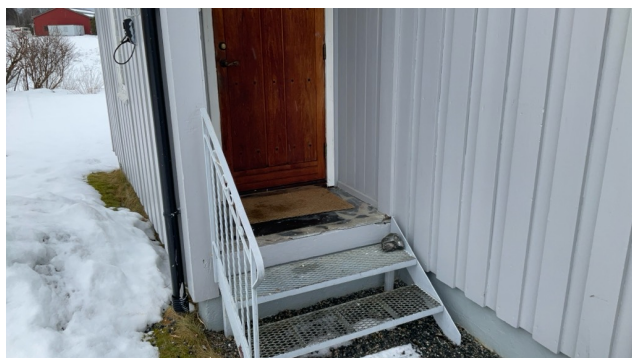
Det er sprekker og løse skiferfliser.

Trappen bør festes og skiferflisene bør utbedres/skiftes ut.

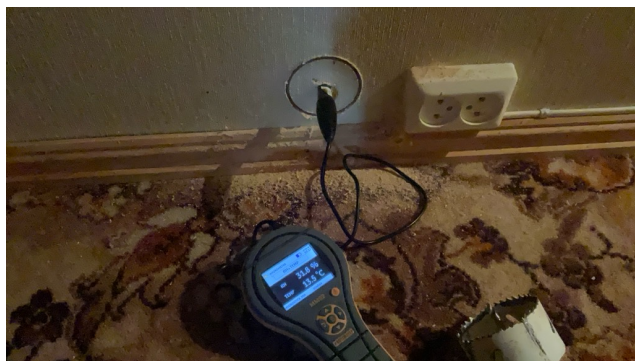
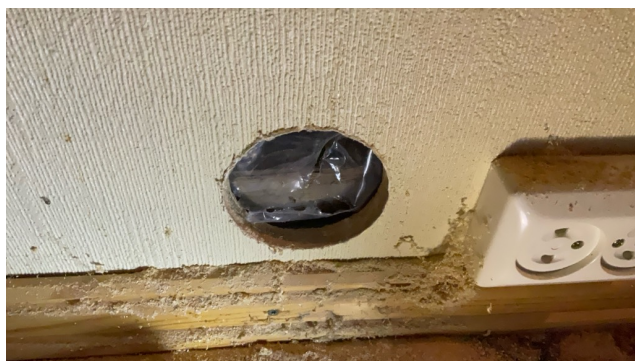
Det er montert dampsperre/plast bak trepanel/plater på utforet grunnmur og dette er ikke anbefalt løsning, da eventuell fuktighet/kondens i konstruksjonen blir sperret inne og kan føre til fuktskader.

På generelt grunnlag bemerkes det at innredning av rom under terreng er risikokonstruksjon med tanke på fuktskader. Selv om det ikke ble avdekket skader eller høye fuktverdier ved hulltakingen kan dette ikke utelukkes andre steder i kjelleren.

Ved eventuell oppussing av etasjen bør dampspærren/plasten fjernes for å redusere risikoen for innestengt fukt og påfølgende fuktskader i konstruksjonen.

Det anbefales jevnlig tilsyn med kjellerrommet, da rom under terreng generelt har økt risiko for fuktproblemer, selv om det ikke ble påvist skader ved denne inspeksjonen.
