Bokfinkveien 12, 1930 AURSKOG

**Familievennlig enebolig på stor,  
solrik tomt. Alt på en flate + kjeller.  
Fine uteplasser og garasje.  
Supersentralt.**

Salgsobjekt: Enebolig  
Eierform: Eiet  
Byggeår: 1967  
BRA-i/BRA Total 161/182 kvm  
Tomtstr.: 1290 kvm  
Soverom: 3  
Antall rom: 4  
Gnr./bnr. Gnr. 192, bnr. 1  
Fnr.: 52  
Oppdragsnr.: 1105260016

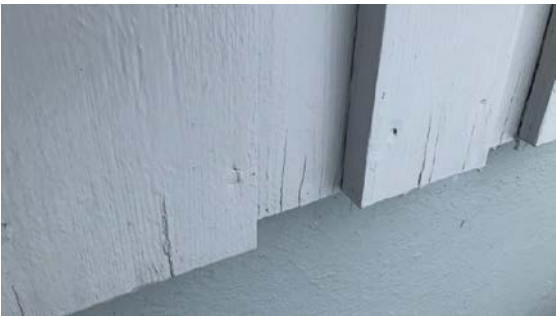
Det er ingen eller liten lufting i nedre kant av kledning mot grunnmur. Det er påvist spredte råteskader i bordkledningen. Det er værslitt/ oppsprukket trevirke/trepaneler. Det ble påvist råteskader i enkelte bord. Det mangler beslag på veggen ved tilbygd entre. Her vil regnvann belaste kledningen og undertaket som igjen kan føre til skader over tid. Det er synlige skader på trebordkledningen her. Konsekvens/tiltak: Lokal utbedring/utskiftning bør utføres. Råteskadet trekledning må skiftes ut. Det bør foretas tiltak for å bedre lufting av kledningen. Det må lages vannbrett og beslag i overgang mellom vegg og tak over tilbygd entre for å hindre vanninntrenging og ytterligere skader på kledning og undertak.

Værslitt trebordkledning.

Råteskadet bordkledning bør skiftes ut, for å redusere risiko for fremtidige råteskader og forlenge levetiden til fasaden.

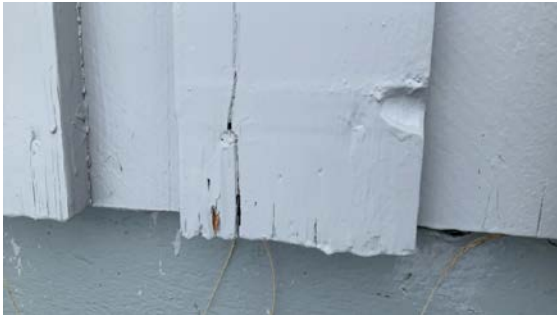
Råteskade.

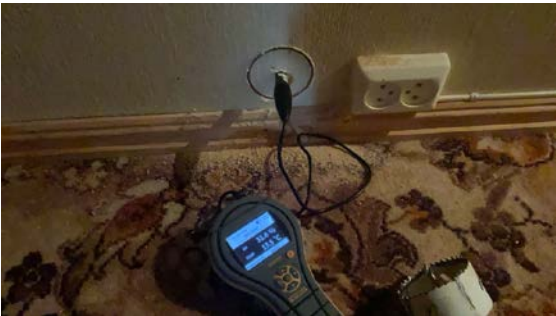
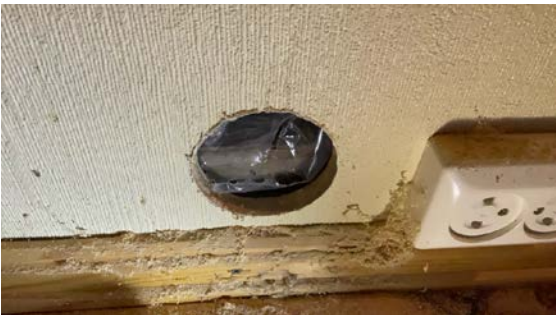
### TG 2 Rom Under Terreng

På generelt grunnlag bemerkes det at innredning av rom under terreng er risikokonstruksjon med tanke på fuktskader. Selv om det ikke ble avdekket skader eller høye fuktverdier ved hulltakingen kan dette ikke utelukkes andre steder i kjelleren. Konsekvens/tiltak: Ved eventuell oppussing av etasjen bør dampsperran/plasten fjernes for å redusere risikoen for inntengt fukt og påfølgende fuktskader i konstruksjonen.

Ved eventuell oppussing av etasjen bør dampspærren/plasten fjernes for å redusere risikoen for innestengt fukt og påfølgende fuktskader i konstruksjonen.

Det anbefales jevnlig tilsyn med kjellerrommet, da rom under terreng generelt har økt risiko for fuktproblemer, selv om det ikke ble påvist skader ved denne inspeksjonen.

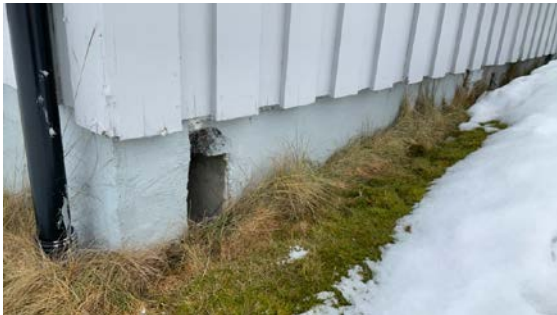
TG IU Kryp kjeller

**Krypkjeller**  
Tilbygd entre og bod har krypkjeller under trebjelkelag og stubbegulv. Det er ingen tilgang til krypkjelleren. Det er ventiler i muren. Det er ikke adkomst til deler av krypkjelleren. Krypkjeller er kun vurdert i tilgjengelige deler. Krypkjeller regnes for å være en risikokonstruksjon som er utsatt for fukt- og råteskader i bunnsvill, trebjelkelaget og andre tilstøtende konstruksjoner, på grunn av fuktighet fra

Tilbygd entre og bod har krypkjeller under trebjelkelag og stubbegulv. Det er ingen tilgang til krypkjelleren. Det er ventiler i muren.

Det bør etableres adkomst til krypkjelleren slik at fullstendig inspeksjon kan gjennomføres. Videre undersøkelser bør utføres for å avdekke eventuelle skjulte fukt- eller råteskader, da manglende tilgang medfører økt risiko for uoppdagede skader i konstruksjonen.

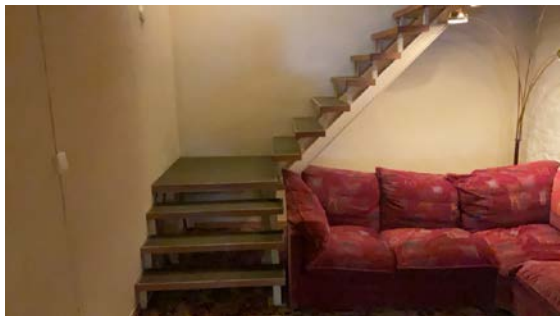
TG 2 Innvendige trapper

Enkelte trinn er løse. Det mangler rekkverk og det er for store åpninger i trinn iht. krav. Konsekvens/tiltak: Løse trinn bør festes forsvarlig, og rekkverk må monteres i henhold til gjeldende krav. For store åpninger i trinnene bør reduseres slik at de ikke overstiger 10 cm. Konsekvensen av manglende utbedring er økt risiko for fall- og personskader.

Trapp i metallkonstruksjon med trinn av tre.

Rekkverk på innvendig trapp må monteres for å lukke avviket.

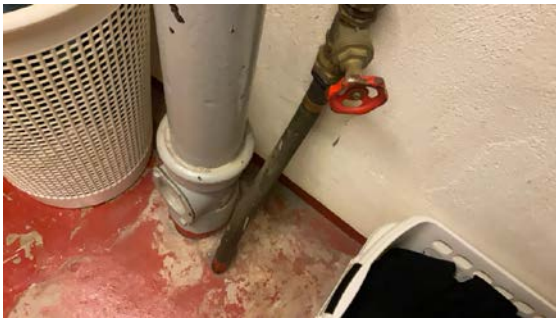
#### TG 3 Oljetank

Manglende sanering kan medføre lekkasjer og forurensning, noe som kan føre til omfattende og kostbare saneringsarbeider, samt økonomiske og juridiske konsekvenser for eier. Kjøper overtar risikoen for oljetanken.

Det er oljetank av ukjent type nedgravd på eiendommen.  
Oljetanken er ikke i bruk da fyring med fossilt brensel er forbudt i boliger.
