Tilstandsrapport

Enebolig

Sørli terrasse 42, 1473 LØRENSKOG

Befaringsdato: 28.05.2025

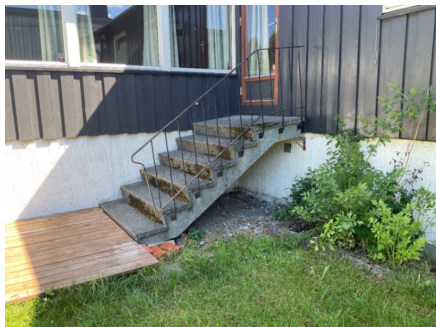
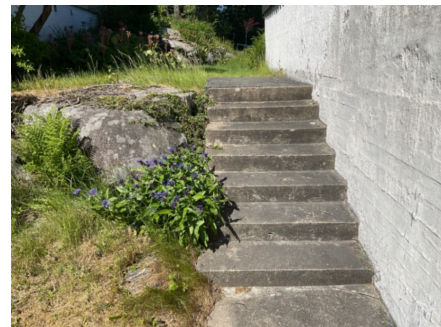
- Åpninger i rekkverk er ikke i henhold til krav i dagens forskrifter.
- Rekkverkshøyder er under dagens forskriftskrav til rekkverk i trapper.
- Det er påvist andre avvik:
- Konstruksjonene har skjevheter.

Manglende rekkverk eller annen form for sikring på åpne sider av trappen øker risikoen for fall. For å lukke avviket må det etableres rekkverk eller annen fysisk avskjerming på siden der det i dag er åpent, i tråd med krav til sikkerhet ved bruk.

For å lukke avviket, må trappen rettes opp. Skjev trapp på grunn av mangelfull fundamentering vil ikke bli borte uten å grave og støpe nytt fundament med sikring mot telehiv.

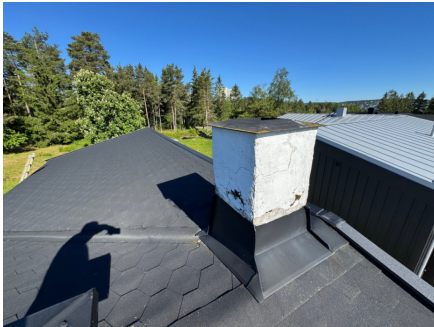
- Det er påvist sprekker og/eller riss i pipe.
- Mer enn halvparten av forventet brukstid er passert på pipe.

Sprekker registrert på pipen over tak. Innvendig er det noe riss i overflatene. Eldre teglpiper er mer utsatt for sprekkdannelser, lekkasje av røykgass eller nedbrytning av fuger over tid.

Pipen over tak med synlige sprekker og løs puss stedvis

Det må gjøres tiltak for å lukke avviket fra feievesenet. Det anbefales å ta kontakt med feievesenet for å avklare hvilke tiltak som må til for at feievesenet skal få utført sin jobb på tilfredsstillende måte.

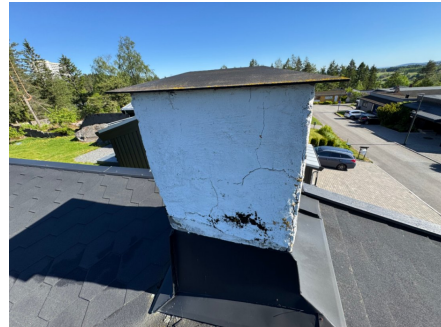
Pipen over tak med synlige sprekker og løs puss stedvis

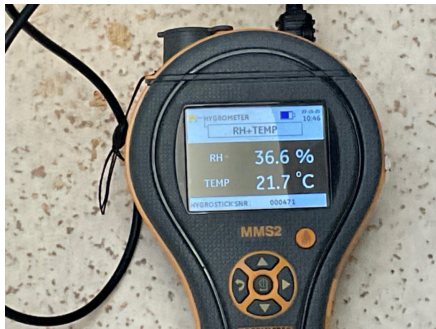
Måling av RH i hulrom viser akseptabelt nivå.

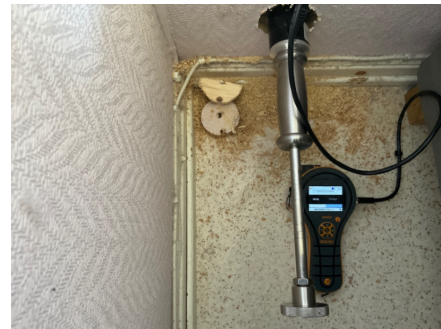
Måling med pigg i trevirke indikerer vektprosent i trevirke under 8%, som betyr at trevirket er tørt

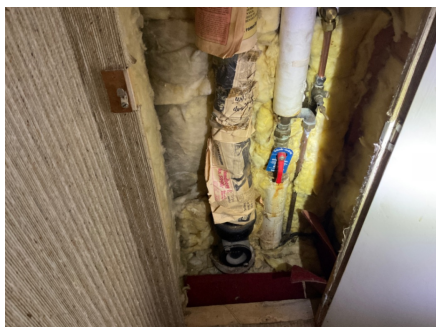
Når vannledninger blir eldre, øker risikoen for lekkasjer og plutselige skader, selv om anlegget fungerer i dag. Eldre rør tåler ofte mindre trykk- og temperaturbelastning, og feil kan oppstå uten forvarsel. Regelmessig oppfølging anbefales.

- Det er ikke behov for utbedringstiltak siden anlegget fungerer i dag, men ut ifra alder kan skader plutselig oppstå på eldre anlegg.
- I forbindelse med oppgradering av våtrom vil det være naturlig med utskiftning av rør.

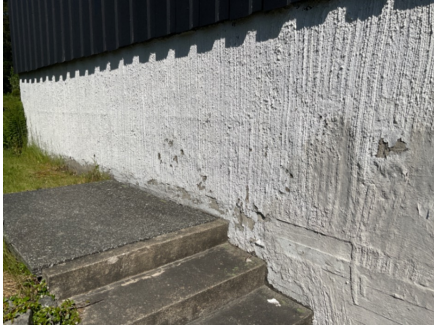
- Grunnmuren har sprekkdannelser.
- Det er registrert løs puss på muroverflater.

Avskalling puss og maling

Over tid kan manglende puss og åpne overganger føre til økt fuktinntrengning og nedbryting. Det anbefales utbedring av puss for å sikre tilstrekkelig beskyttelse og jevn overflate. Tiltakene vurderes som vedlikehold og bør gjennomføres før skadene utvikler seg videre.

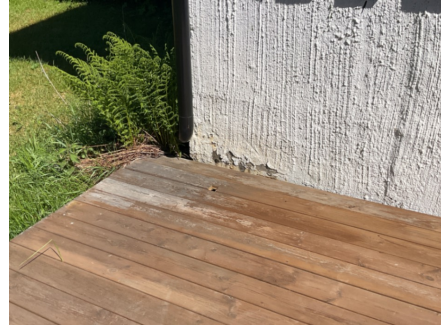
Avskalling puss og maling

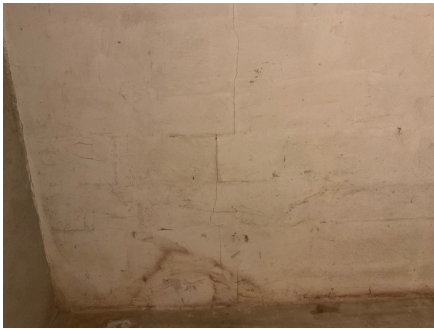
Det ble registrert enkelte småsprekker og riss i muren. Slike sprekker vurderes som aldersrelaterte og typiske for denne type konstruksjon, men kan i kombinasjon med fuktbelastning bidra til lokal forvitring over tid. Det er ikke registrert tegn til bevegelser, setninger eller konstruksjonssvikt.

Sprekk synlig innvendig i bodrom

Sprekker og riss bør holdes under oppsikt og eventuelt tettes med egnet materiale for å hindre videre vanninntrengning og redusere risiko for frostskafer.

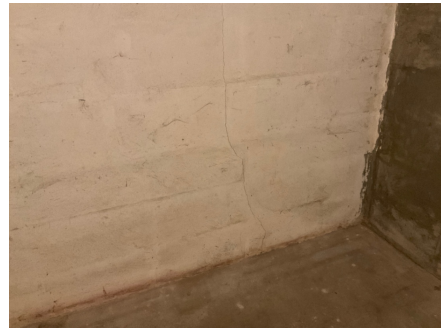
Sprekk synlig innvendig i bodrom
