Sørli terrasse 42, 1473 LØRENSKOG

**Enebolig med  
moderniseringsbehov. Meget god  
intern beliggenhet i blindvei.  
Idyllisk tomt!**

# Tilstandsrapport

Befaringsdato: 28.05.2025

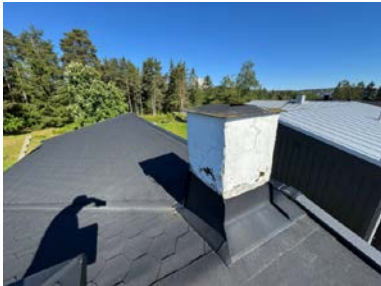
- Det er påvist sprekker og/eller riss i pipe.
- Mer enn halvparten av forventet brukstid er passert på pipe.

Sprekker registrert på pipen over tak. Innvendig er det noe riss i overflatene. Eldre teglpipe er mer utsatt for sprekke dannelser, lekkasje av røykgass eller nedbrytning av fuger over tid.

Det er viktig å være oppmerksom på at teglpipe fra denne perioden er utsatt for aldring og slitasje, og skader kan oppstå uten forvarsel. Tidspunkt for rehabilitering vurderes å nærme seg ut fra alder alene.

Pipen over tak med synlige sprekker og løs puss stedvis

Det må gjøres tiltak for å lukke avviket fra feievesenet. Det anbefales å ta kontakt med feievesenet for å avklare hvilke tiltak som må til for at feievesenet skal få utført sin jobb på tilfredsstillende måte.

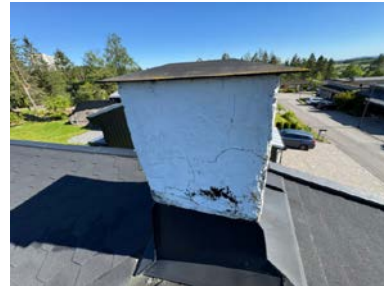
Pipen over tak med synlige sprekker og løs puss stedvis

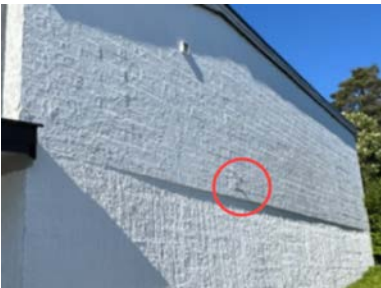
Utvendig feieluke

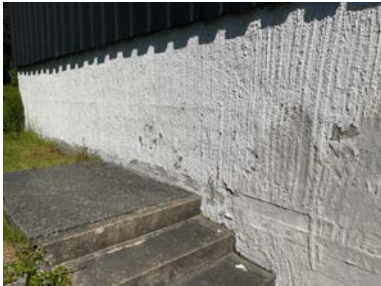
Avskalling puss og maling

Over tid kan manglende puss og åpne overganger føre til økt fuktinntrengning og nedbryting. Det anbefales utbedring av puss for å sikre tilstrekkelig beskyttelse og jevn overflate. Tiltakene vurderes som vedlikehold og bør gjennomføres før skadene utvikler seg videre.

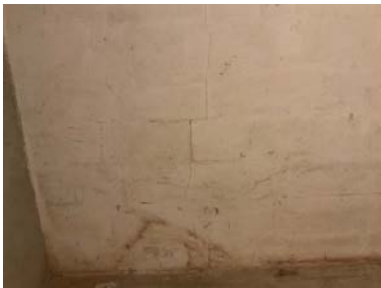
Sprekk synlig innvendig i bodrom

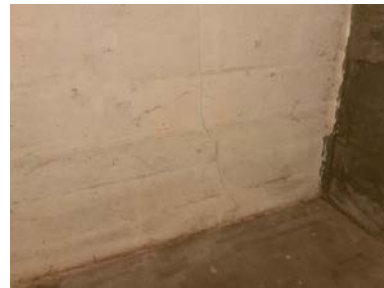
Sprekk synlig innvendig i bodrom
