Tilstandsrapport

Boligbygg med flere boenheter
-

Sam Eydes gate 244 A, 3660 RJUKAN
-

Befaringsdato: 07.03.2025

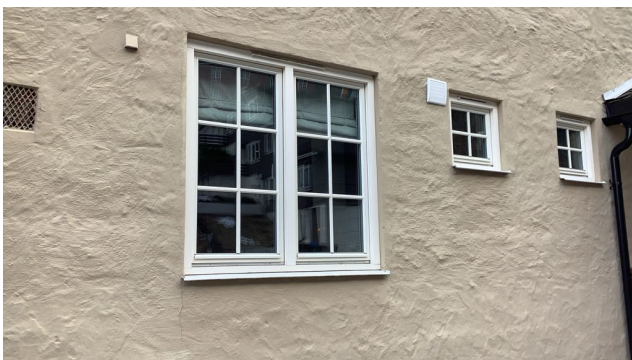
TG 1 Vinduer

Bygningen har malte trevinduer med 2-lags glass.

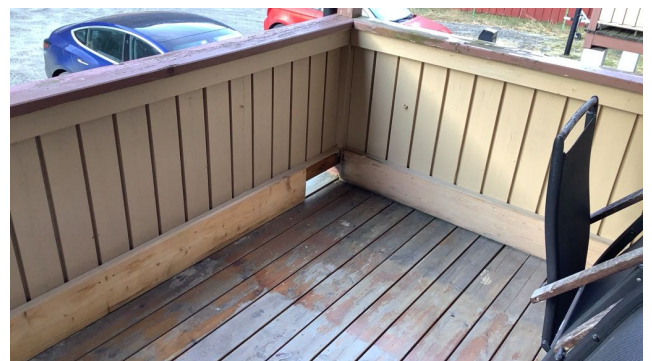
TG 1 Balkonger, terrasser og rom under balkonger

Leiligheten har balkong fra stue mot syd.

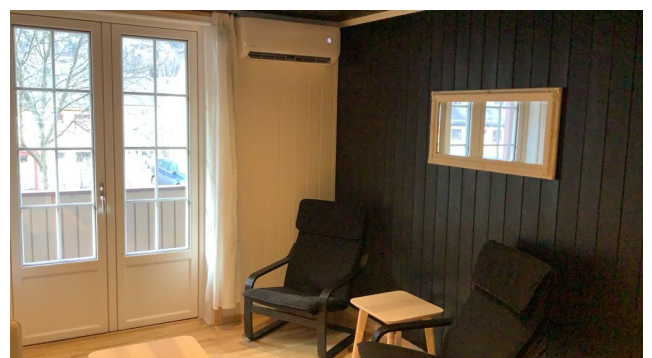
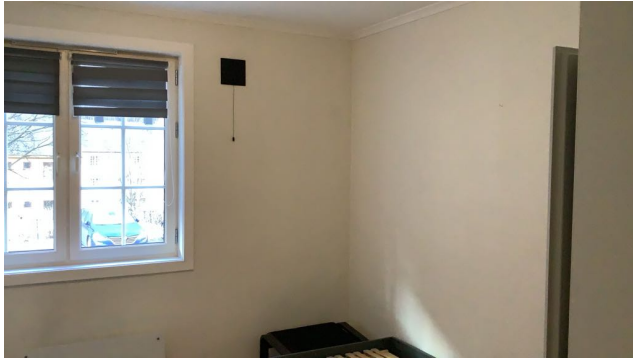
TG 1 Overflater

Innvendig er det gulv av parkett.
Veggene har trepanel og malte plater.
Innvendige tak har malte plater og trepanel.

Soverom har eldre overflater som er malt.

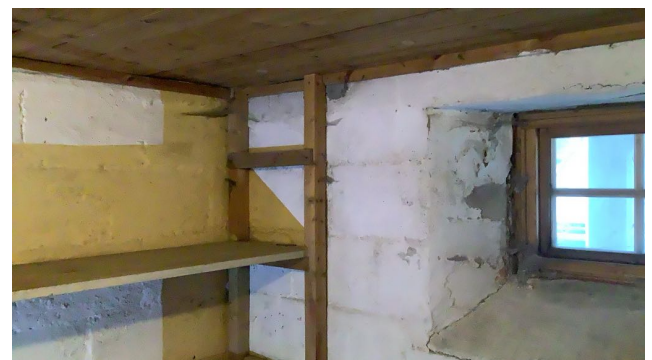
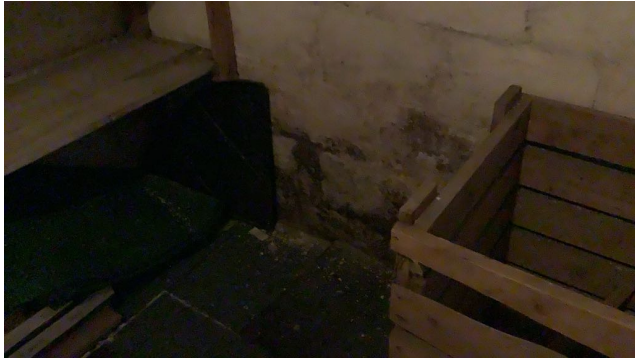
TG 2 Rom Under Terreng

Gulvet er av betong. Veggene har panel og betong/mur. Hulltaking er ikke foretatt da det ikke er fysisk mulig pga tilliggende konstruksjoner.

- Det er påvist indikasjoner på noe fuktgjennomtrenging inn i kjellermur.
- Kjeller har begrenset ventilering/luftgjennomstrømning.

- Det påviste fuktnivå gir grunn til å overvåke konstruksjonen jevnlig for å se utvikling over tid, og eventuelt foreta tiltak for å unngå fuktskader.
- Konstruksjonene må sikres mot råte, sopp og skadedyr.

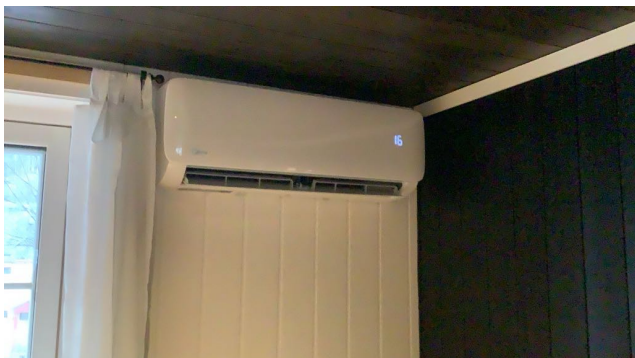
TG 1 Andre innvendige forhold

Det er montert varmepumpe i stue

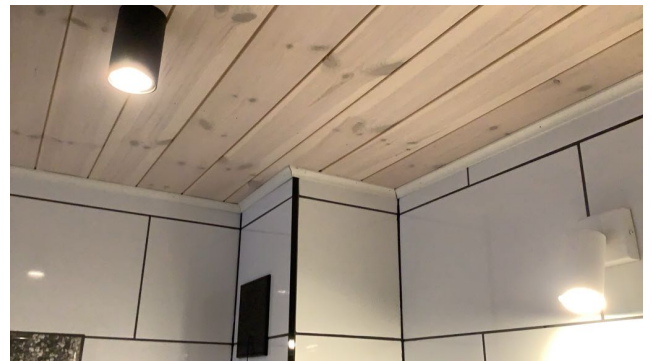
TG 2 Overflater vegger og himling

Veggene har fliser. Taket har panel.

- Det er vindu/dør med ikke fuktbestandige materialer i våtsonen (ved vask, dusj, badekar, osv.), løsningen eller byggematerialet er uegnet

- Uegnede materialer må fuktbeskyttes/utskiftes.

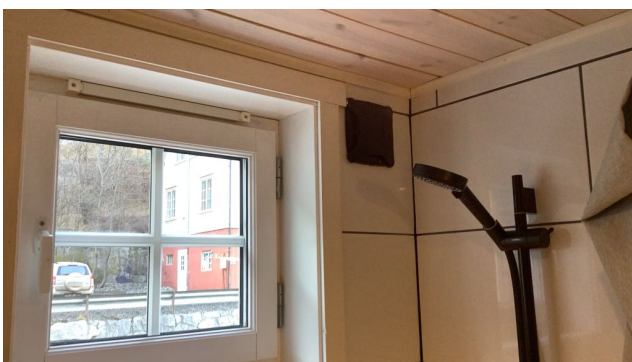
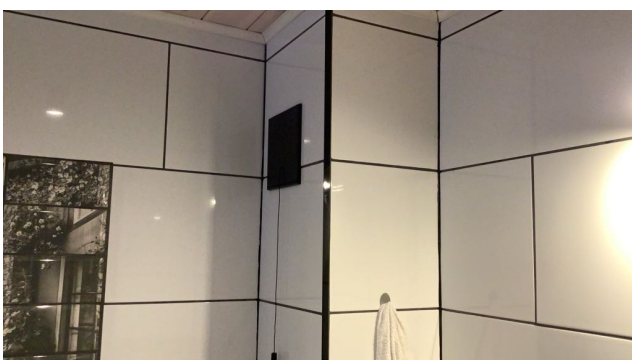
TG 1 Ventilasjon

Det er elektrisk styrt vifte og ventil i vegg.

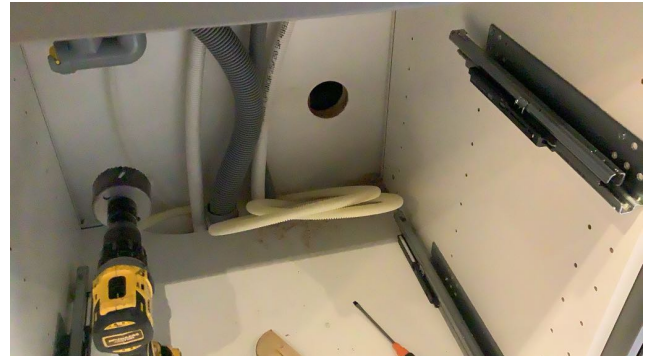
TG 1 Tilliggende konstruksjoner våtrom

Hulltaking er foretatt uten å påvise unormale forhold.
Hulltaking er foretatt ved/i i vegg på kjøkkenbenk mot bad..

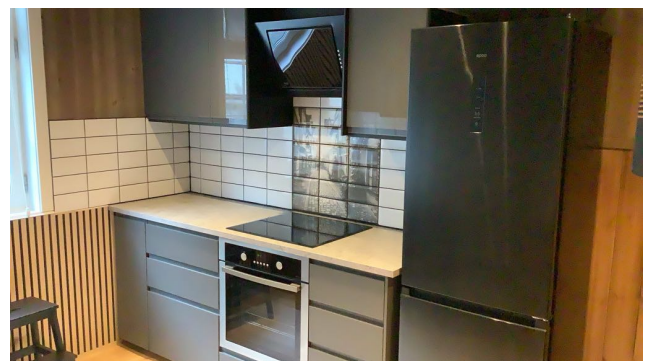
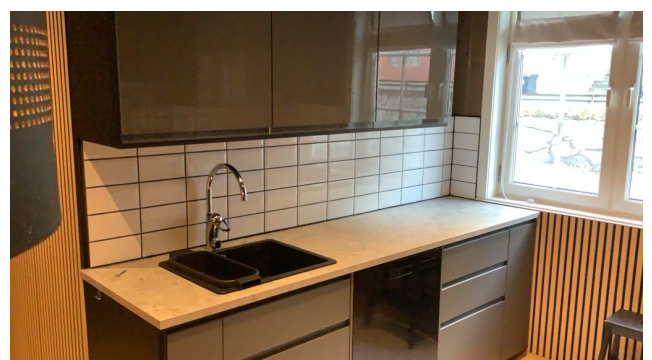
TG 1 Overflater og innredning

Kjøkkenet har innredning med glatte fronter. Benkeplaten er av laminat.
Det er kjøøl/fryseskap, oppvaskmaskin, platetopp, micro og stekeovn.

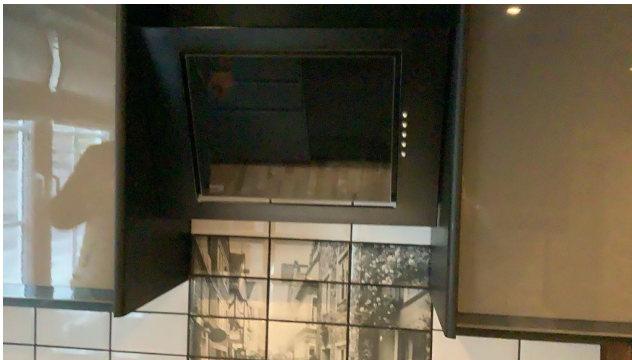
TG 1 Avtrekk

Det er kjøkkenventilator med avtrekk ut.

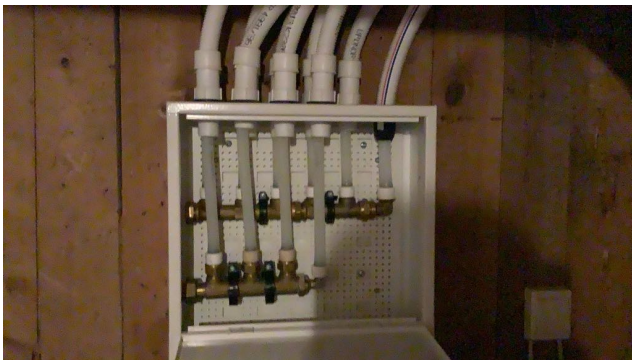
TG 1 Vannledninger

Innvendige vannledninger er av plast (rør i rør). Det er besiktiget i rørskap.

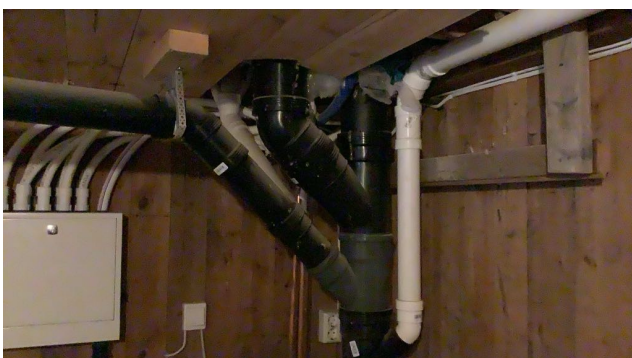
TG 1 Avløpsrør

Det er avløpsrør av støpejern og plast.

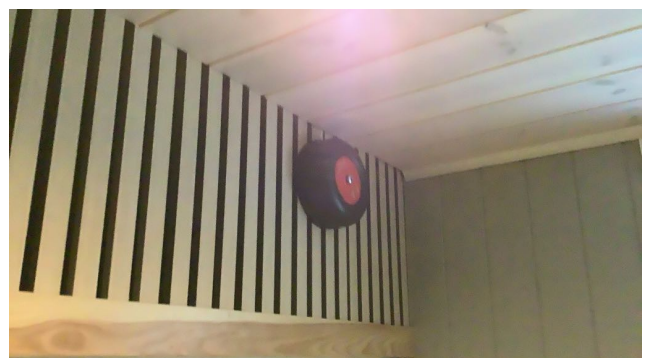
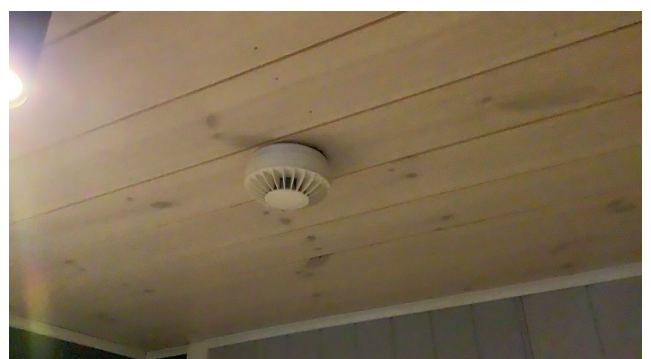
! TG 0 Branntekniske forhold

Leiligheten er tilknyttet borettslagets brannsentral og har brannslukningsapparat

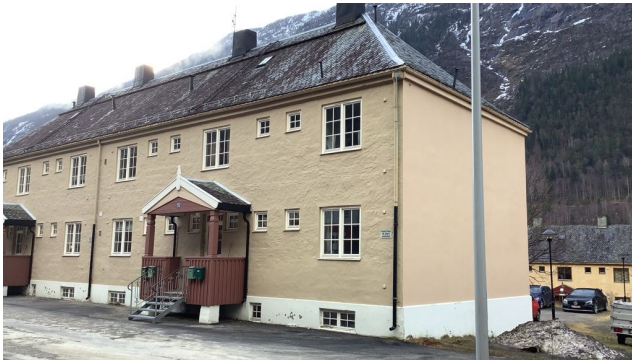
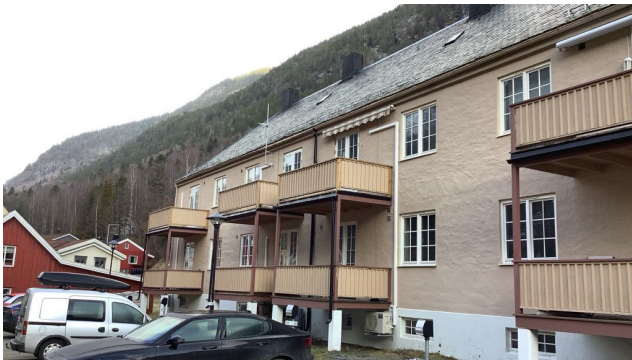
TOMTEFORHOLD

- Det bør foretas terrengjusteringer.
- Ytterligere undersøkelser anbefales.
