Kippermovegen 19, 8661 MOSJØEN

**Pen og moderne enebolig på ett plan + kjeller. Hele 1.etg. er renoveret. 3 soverom. Yttertak og undertak blir byttet før salg**

Rapportdato: 11.03.2025

# Tilstandsrapport

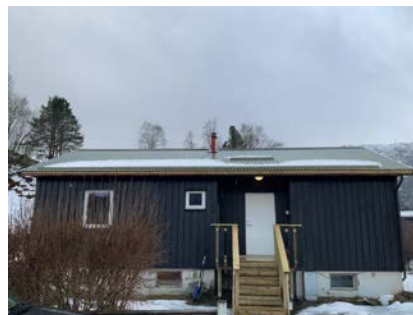
Grunnet påvist fukt i bordtro og råteskader i kilrenne må utvendig takteking byttes.

Taktekke fra byggeår.

Grunnet påvist fukt i bordtro og råteskader i kilrenne må utvendig takteking byttes.

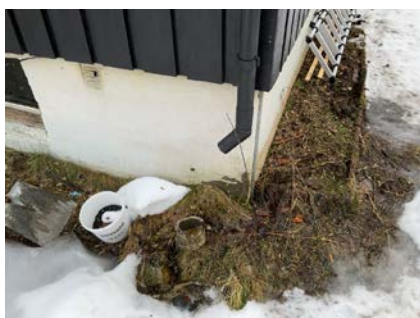
Nedløp bør være tilkoblet overvannsrør under bakkenivå som leder vann bort fra grunnmur. Vann på utsiden av grunnmur under bakkenivå er årsak til innvendige vannskader i kjellere.

Avløpsrør er ikke tilkoblet overvannsrør.

- Avvik i beslagløsninger må utbedres.
- Det bør lages system for bortledning av vann fra taknedløp ved grunnmur.
- Overvåk tilstanden jevnlig. For å få tilstandsgrad 0 eller 1 må beslag/renner/nedløp skiftes ut, men tidspunktet for når dette er nødvendig er vanskelig å si noe om.
- Det må monteres snøfangere for å oppfylle byggeårets krav.

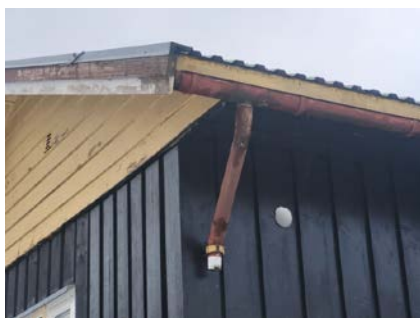
Takrenner og nedløpsrør fra byggeår.  
Nedløpsrør mangler på vegg.

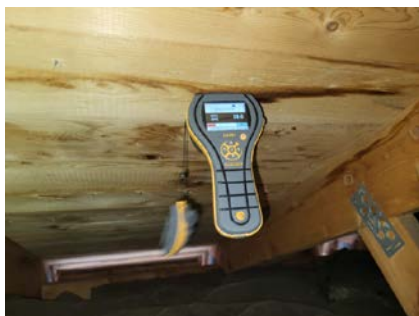
Råteskader i tro over kilrenne.

Fuktmåling i tre med forhøyede fuktverdier

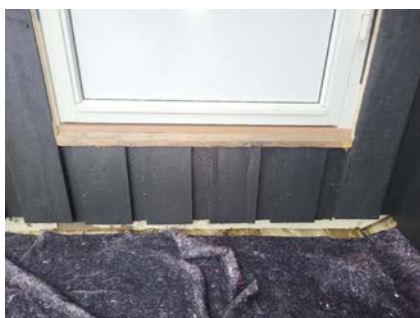
Det er ikke etablert beslag under terrassedøra.

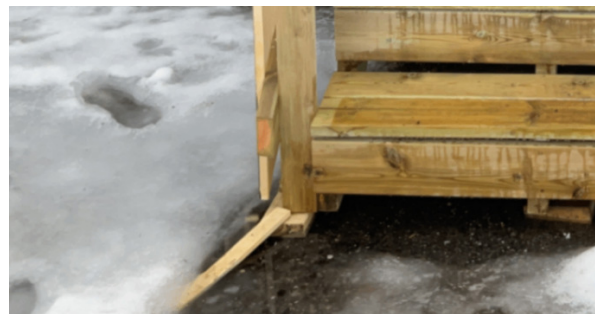
Trappa er ikke fundamentert frostfritt.

Trapp er fundamentert på mark.

Trappen må fundamenteres frostfritt for å unngå bevegelse i trappa ved frost.

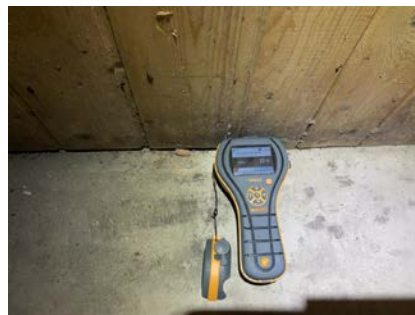
Forhøyede fuktverdier målt i innvendig skillevegg.

Det må også utføres tiltak mot kapilær oppsuging i den støpte sålen. Det er ikke etablert fuktsperre under støpt gulv i kjeller (relatert til byggeår), og forhøyede fuktverdier i støpt betonggulv samt kjellerytterveggene mot/under terrengnivå er derfor nokså normalt alder tatt i betraktning.

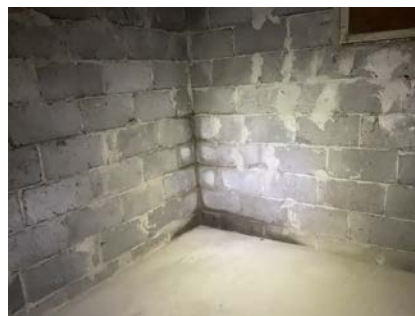
- Det er påvist indikasjoner på noe fuktgjennomtrenging inn i kjellermur.

Fukt i nedre del av kjellervegg.

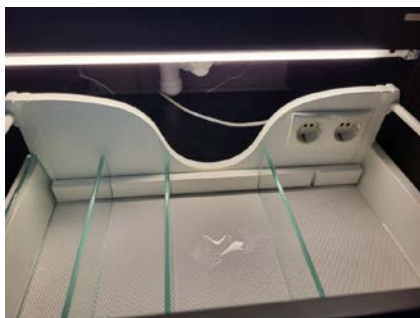
Lekkasje i skuff under servant.

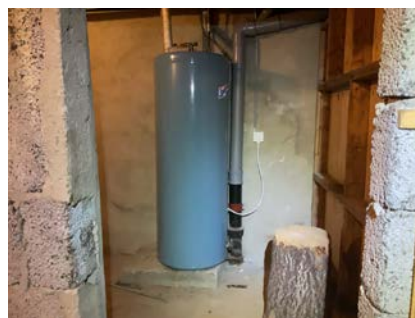
Varmtvannstank plassert i kjeller av typen OZO.

- Det bør etableres tilfredsstillende el-tilkobling etter gjeldende forskrift.
- Det bør etableres tilfredsstillende avrenning eller lekkasjesikring ved varmtvannstank.
- Det er ikke behov for utbedringstiltak siden tanken fungerer i dag, men ut ifra alder kan skader plutselig oppstå på eldre tanker.

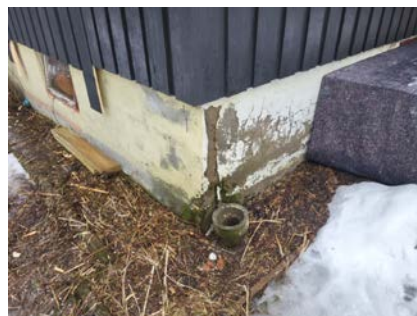
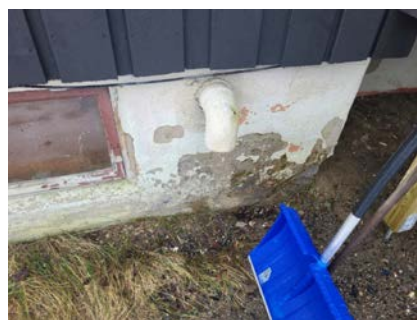
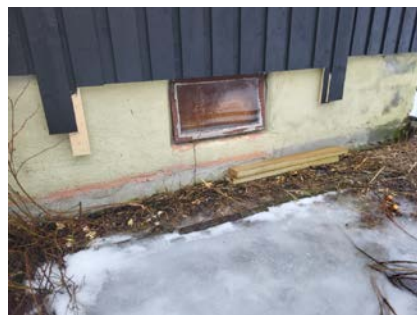
- Det er registrert skråriss som er symptom på setninger.
- Grunnmuren har sprekkdannelser.
- Det er registrert setningsskader/store riss/sprekker.

- Påviste skader må utbedres.
- Lokal utbedring må utføres.
