# Tilstandsrapport

Enebolig

Møllerstadjordet 11 , 2054 MOGREINA

Befaringsdato: 16.01.2026

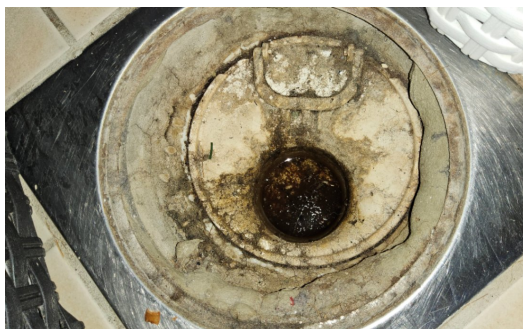
#### Vurdering av avvik:

- Overvåk tilstanden jevnlig. For å få tilstandsgrad 0 eller 1 må tettesjiktet skiftes ut, men tidspunktet for når dette er nødvendig er vanskelig å si noe om.
- Det er viktig å merke seg at levetiden til en membran varierer basert på kvalitet, installasjon og bruk. Eldre membraner kan bli sprø og sprekke opp, noe som fører til at de mister sin vanntettende funksjon. Dette kan resultere i vannlekkasjer gjennom vegger og gulv og fuktskader.

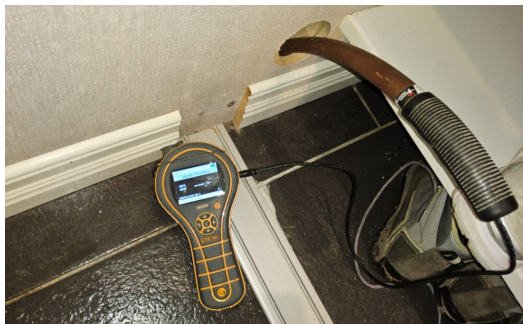
## 1. ETASJE > BAD

#### Vurdering av avvik:

- Overvåk tilstanden jevnlig. For å få tilstandsgrad 0 eller 1 må tettesjiktet skiftes ut, men tidspunktet for når dette er nødvendig er vanskelig å si noe om.
- Det er viktig å merke seg at levetiden til en membran varierer basert på kvalitet, installasjon og bruk. Eldre membraner kan bli sprø og sprekke opp, noe som fører til at de mister sin vanntettende funksjon. Dette kan resultere i vannlekkasjer gjennom vegger og gulv og fuktskader.

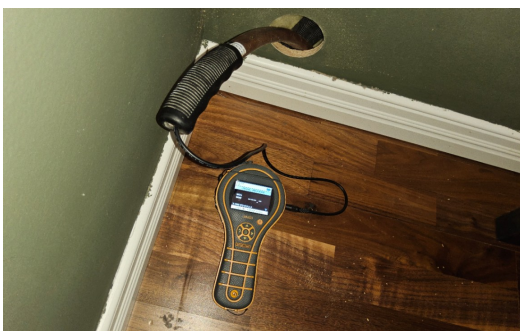
## 2. ETASJE > BAD

- Det er avvik:

Ingen umiddelbar risiko for skade. Tettesjiktet fungerer som normalt, men fremtidig vedlikehold eller utskifting må påregnes når levetiden nærmer seg slutten.

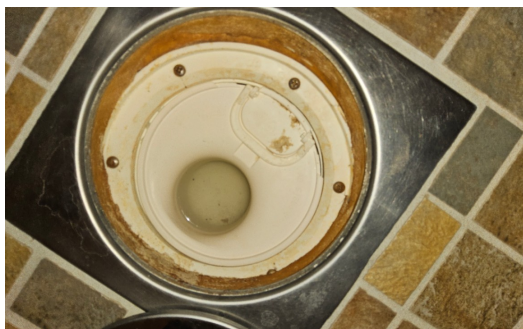
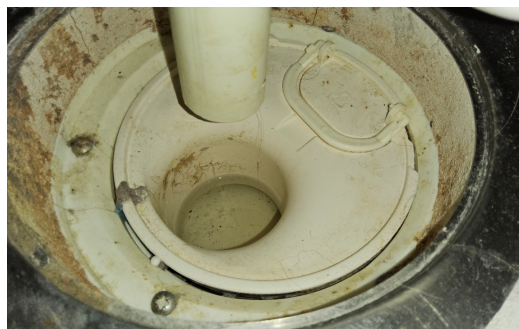
### Vurdering av avvik:

Redusert restlevetid øker risikoen for fremtidig svikt i tettesjikt og sluk, noe som kan medføre lekkasjer og fuktskader i konstruksjoner dersom membranen eller sluket mister sin funksjon.

Ingen umiddelbare tiltak er nødvendig nå, men det bør planlegges for utskifting ved oppgradering av våtrommet eller når levetiden er oppbrukt.

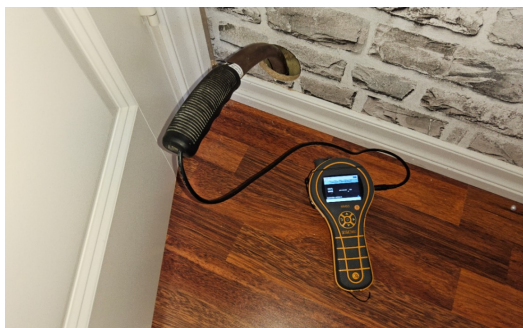
- Det er ikke påvist tilfredsstillende løsning for å synliggjøre lekkasje fra innebygget sisterner.

- Ved implementering av innebygget sisterner var det ikke krav om lekkasjesikring, konstruksjonen bør jevnlig observeres.
- Uten dreneringsløsning/lekkasjesikring kan lekkasjer pågå over lang tid uten å bli oppdaget. Dette kan føre til omfattende fuktskader i omkringliggende byggematerialer.

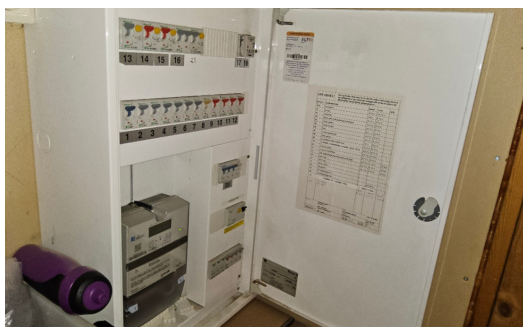
10. Er det tegn på at kabelinnføringer og hull i inntak og sikringsskap ikke er tette, så langt dette er mulig å sjekke uten å fjerne kapslinger?  
**Nei**
11. Finnes det kursfortegnelse, og er den i samsvar med antall sikringer?  
**Ja**
12. Foreta en helhetsvurdering av det elektriske anlegget, dets alder, allmenne tilstand og fare for liv og helse. Bør det elektriske anlegget ha en utvidet el-kontroll?  
**Ja Ved manglende dokumentasjon på elektriske arbeider utført etter 1999, og fravær av tilsynsrapport nyere enn fem år, anbefales det – i tråd med retningslinjer fra Direktoratet for samfunnssikkerhet og beredskap (DSB) – å gjennomføre en utvidet kontroll av det elektriske anlegget. DSB stiller krav til dokumentasjon og sikkerhetsvurdering av elektriske installasjoner, spesielt for arbeider utført etter innføringen av forskrift om elektriske lavspenningsanlegg (FEU) i 1999.**
