# Tilstandsrapport

Enebolig

Vepsvegen 72, 2216 ROVERUD

Befaringsdato: 15.05.2025

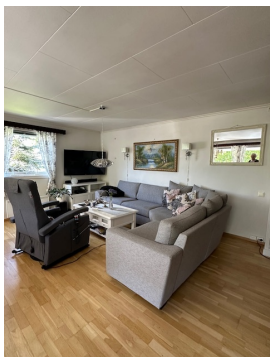
## ! TG 2 Etasjeskille/gulv mot grunn

Etasjeskiller i trekonstruksjoner.

- Målt høydeforskjell på mellom 10 - 20 mm innenfor en lengde på 2 meter. Tilstandsgrad 2 gis med bakgrunn i standardens krav til godkjente måleavvik.

- For å få tilstandsgrad 0 eller 1 må høydeforskjeller rettes opp. Det vil imidlertid sjelden være økonomisk rasjonelt som et enkeltstående tiltak i en bolig som dette. Dersom boligen en gang skal renoveres, kan man vurdere slike tiltak.

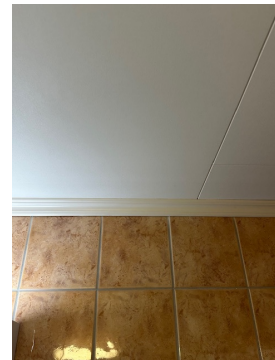
#### ! TG 2 Overflater Gulv

Generelt skal det kommenteres om fliser, at ved normal liming er det mangelfull fylling av lim under 10-20% av fliser og bom i deler/hele fliser kan forekomme.

Fungerer med dagens tilstand.

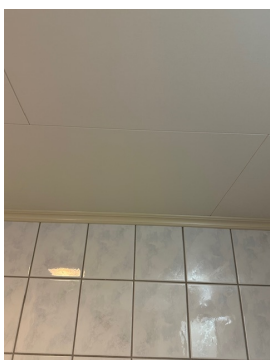
### TG 2 Overflater Gulv

Gulvfliser med varme. Høydeforskjell på gulv fra dørterskel til topp slukrist er 50 mm. Generelt skal det kommenteres om fliser, at ved normal liming er det mangelfull fylling av lim under 10-20% av fliser og bom i deler/hele fliser kan forekomme.

Fungerer med dagens tilstand.
