# Tilstandsrapport

Enebolig

Østre Tømterud 13, 2100 SKARNES

Befaringsdato: 07.05.2025

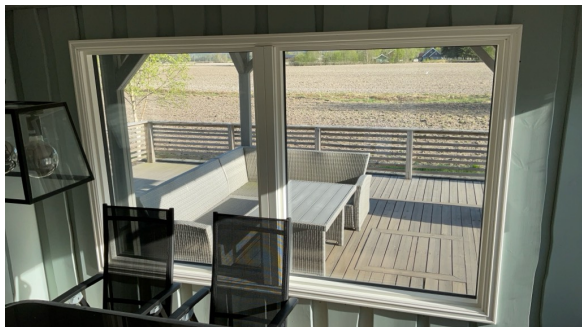
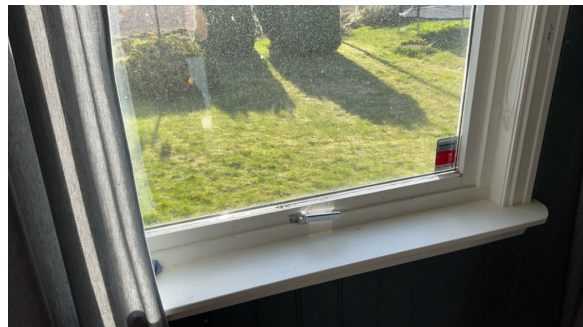
## TG 2 Vinduer

Trevinduer med 2-lags energiglass fra 1993 og 1996, og noen trevinduer med 3-lags energiglass fra 2022. Vinuer i kjeller fra Byggeår.  
Normal tid før utskifting av vindusrammer i tre er 20-60 år.  
Normal tid før utskifting av isolerglass er 15-20 år. Det ble ikke observert eller opplyst om punkterte isolerglass. Pga. temperatur og lysforhold kan dette være vanskelig å oppdage.

- Det er påvist at enkelte vinduer er vanskelig å åpne/lukke.
- Det er påvist tegn på innvendig kondensering av enkelte vindusglass.
- Det er avvik:

Utskifting/fornyng av eldre vinduer bør etter hvert påregnes som følge av alder/slitasje.

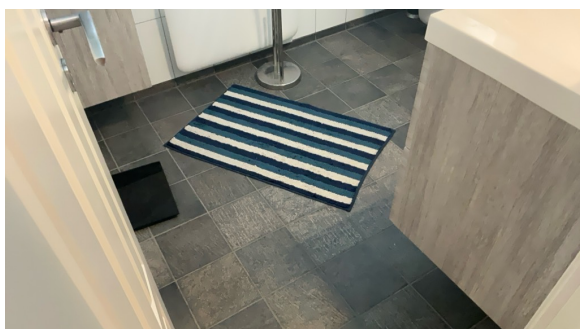
Belegg på gulv. Ved enkle fuktsøk ble det registrert verdier utover hva som forventes som normalt.

- Det er mulighet for at det kan forekomme vannlekkasje på våtrommet hvor vann ikke vil gå til sluk.
- Det er påvist at høydeforskjell fra topp slukrist til gulv/synlig topp membran ved dørterskel er mindre enn 25 mm.
- Det er påvist avvik i fallforhold til sluk i forhold til krav i forskrift på byggetidspunktet.
- Det er avvik:

Gulvet er tilnærmet flatt. Det er lokalt fall til sluk. Fall er ikke tilfredsstillende, men badet fungerer med dette avviket. Det finnes ingen dokumentasjon på prosjektering eller utførelse av rommet.

- Det bør etableres avrenning inn til sluk for hele våtrommet.
- Tiltak:

Det er ikke behov for utbedringstiltak siden våtrommet fungerer i dag, men ut ifra alder kan skader plutselig oppstå på eldre våtrom. Fornying/oppgradering av rommet bør etterhvert påregnes selv om rommet kan ha mange leveår igjen. Dette er avhengig av bruk.

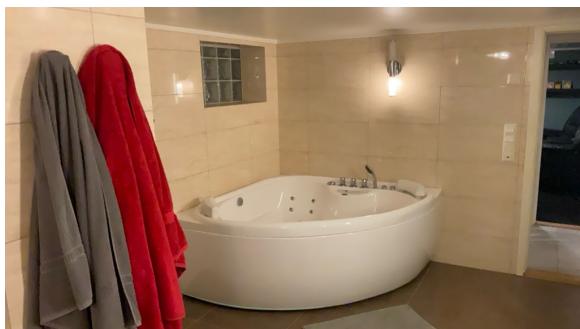
### Overflater Gulv

Gulv: Fliser med varme i gulv. Fall er ikke iht. dagens krav, men de krav som var gjeldene ved byggeår. Fall forhold er målt og funnet tilfredsstillende. Ved enkle fuktsøk ble det ikke registrert unormale verdier. Det dusjes direkte på gulv/vegg, noe som gir økt belastning på konstruksjonene. Overflater under badekar er begrenset inspisert på grunn av tilgjengelighet. Fallforhold er ikke kontrollert under badekar pga manglende adkomst for måling.

- Til tross for avviket i fall/høydeforskjell til sluk, vil gulvet fortsatt kunne lede vann mot sluket, men med redusert effektivitet. Dette kan potensielt øke risikoen for vannansamling i enkelte områder av badet.
- Våtrommet fungerer med dette avviket.

Det er ikke behov for utbedringstiltak siden våtrommet fungerer i dag, men ut ifra alder kan skader plutselig oppstå på eldre våtrom. Fornying/oppgradering av rommet bør etterhvert påregnes selv om rommet kan ha mange leveår igjen. Dette er avhengig av bruk.

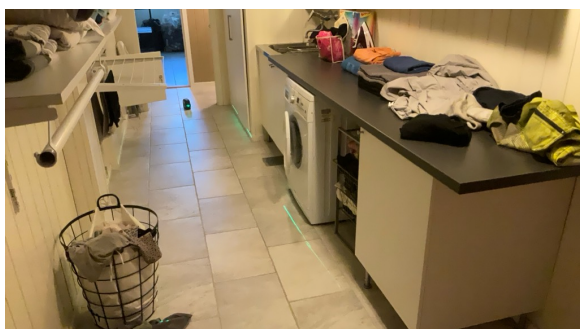
- Det er mulighet for at det kan forekomme vannlekkasje på våtrommet hvor vann ikke vil gå til sluk.
- Det er påvist at høydeforskjell fra topp slukrist til gulv/synlig topp membran ved dørterskel er mindre enn 25 mm.
- Det er avvik:

Gulvet er tilnærmet flatt. Det er lokalt fall til sluk. Fall er ikke tilfredsstillende, men vaskerommet fungerer med dette avviket.
