# Tilstandsrapport

Enebolig

Østre Tømterud 13, 2100 SKARNES

Befaringsdato: 07.05.2025

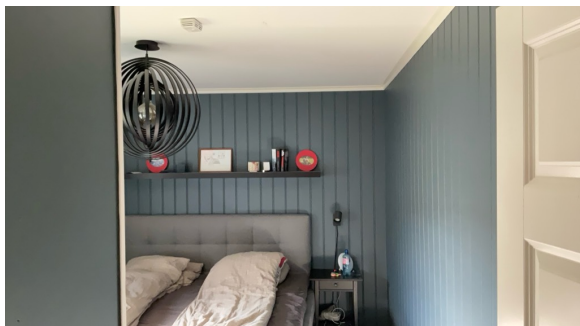
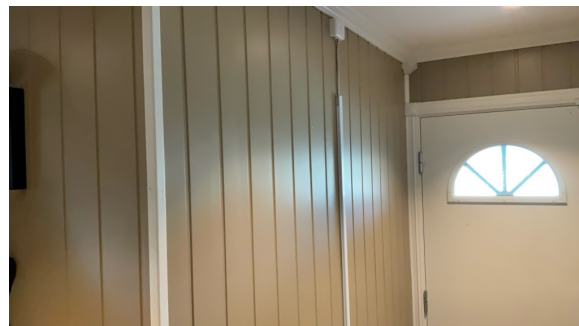
## TG 2 Etasjeskille/gulv mot grunn

Skjevheter og høydeforskjeller i etasjeskillere er kontrollert med krysslaser. Det er ikke funnet nevneverdige avvik, kun mindre høydeforskjeller på ca. 5-15mm gjennom stuen er registrert.

Det er påvist totalt høydeavvik over 15mm. Ved fuktmålinger i trebjelkelag i kjeller registrerte jeg tørre verdier. Skjevheter i etasjeskiller, dette er normalt byggeåret tatt i betraktning. Erfaringsmessig kan eldre etasjeskiller ha skjulte skader, spesielt over grunnmur, det ble ikke registrert tegn på dette, men det gjøres oppmerksom på risikoen.

Det er ikke registrert avvik som tilsier at man må påregne umiddelbare tiltak, men pga. elde kan det ikke utelukkes avvik.

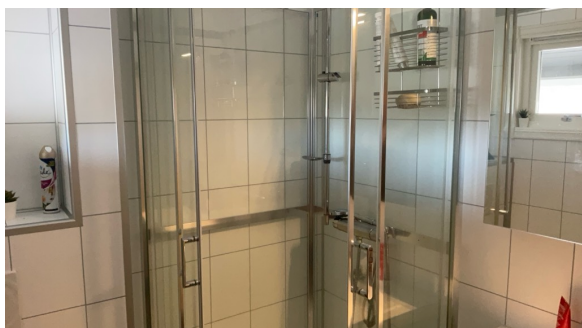
Belegg på gulv. Ved enkle fuktsøk ble det registrert verdier utover hva som forventes som normalt.

- Det er mulighet for at det kan forekomme vannlekkasje på våtrommet hvor vann ikke vil gå til sluk.
- Det er påvist at høydeforskjell fra topp slukrist til gulv/synlig topp membran ved dørterskel er mindre enn 25 mm.
- Det er påvist avvik i fallforhold til sluk i forhold til krav i forskrift på byggetidspunktet.
- Det er avvik:

Gulvet er tilnærmet flatt. Det er lokalt fall til sluk. Fall er ikke tilfredsstillende, men badet fungerer med dette avviket. Det finnes ingen dokumentasjon på prosjektering eller utførelse av rommet.

- Det bør etableres avrenning inn til sluk for hele våtrommet.
- Tiltak:

Det er ikke behov for utbedringstiltak siden våtrommet fungerer i dag, men ut ifra alder kan skader plutselig oppstå på eldre våtrom. Fornying/oppgradering av rommet bør etterhvert påregnes selv om rommet kan ha mange leveår igjen. Dette er avhengig av bruk.

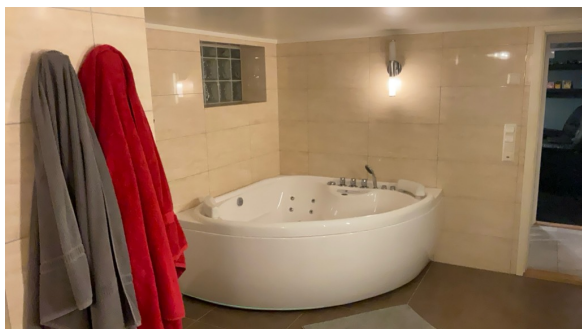
### Overflater Gulv

Gulv: Fliser med varme i gulv. Fall er ikke iht. dagens krav, men de krav som var gjeldene ved byggeår. Fall forhold er målt og funnet tilfredsstillende. Ved enkle fuktsøk ble det ikke registrert unormale verdier. Det dusjes direkte på gulv/vegg, noe som gir økt belastning på konstruksjonene. Overflater under badekar er begrenset inspisert på grunn av tilgjengelighet. Fallforhold er ikke kontrollert under badekar pga manglende adkomst for måling.

- Til tross for avviket i fall/høydeforskjell til sluk, vil gulvet fortsatt kunne lede vann mot sluket, men med redusert effektivitet. Dette kan potensielt øke risikoen for vannansamling i enkelte områder av badet.
- Våtrommet fungerer med dette avviket.

Det er ikke behov for utbedringstiltak siden våtrommet fungerer i dag, men ut ifra alder kan skader plutselig oppstå på eldre våtrom. Fornying/oppgradering av rommet bør etterhvert påregnes selv om rommet kan ha mange leveår igjen. Dette er avhengig av bruk.

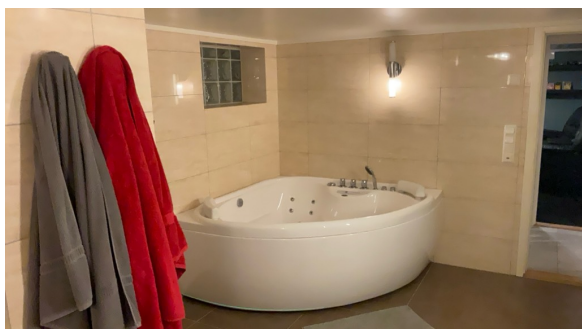
### Sluk, membran og tettesjikt

- Overvåk tilstanden jevnlig. For å få tilstandsgrad 0 eller 1 må tettesjiktet skiftes ut, men tidspunktet for når dette er nødvendig er vanskelig å si noe om.
