# Tilstandsrapport

Andelsleilighet i rekkehus

Langmoheia 17 B, 8626 MO I RANA

Befaringsdato: 24.02.2026

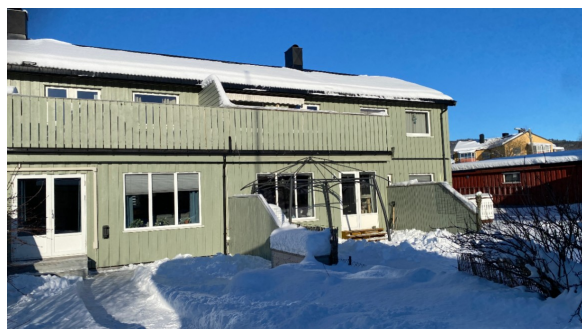
Siden taket (takkonstruksjon, taktekking og skorstein) kun er observert fra bakkenivå, er vurderingen begrenset av dette. Det er ikke sikkerhetsmessig forsvarlig å bevege seg ut på taket eller observere fra stige. Selv om det ikke er avdekket skader under befaringen, betyr ikke dette at det ikke foreligger skader som en besiktigelse på taket kan avdekke. Vær oppmerksom på denne risikoen. En undersøkelse av taket kan utføres av en fagperson under tilstrekkelige sikkerhetsforhold.

- Det bør foretas nærmere undersøkelser av taktekking når taket er snøfritt.

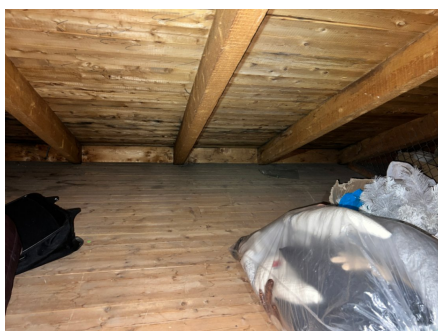
- Det er begrenset/dårlig ventilering av takkonstruksjonen.
- Det er påvist fuktskjolder i undertak/takkonstruksjon.

Det er stedvis fuktskjolder i taktro/bjelker.

Det ble fuktmålt ved luftelyre og det ble påvist noe forhøyede fuktverdier. Det ble målt en fuktighet på 20%.

Avvikene må undersøkes nærmere.

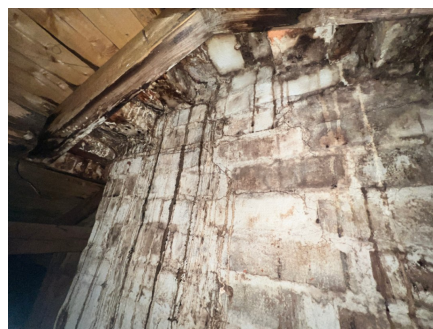
- Det er påvist riss i overflate.

Det er noe riss i pipe på kaldloft.

Avvik bør undersøkes.

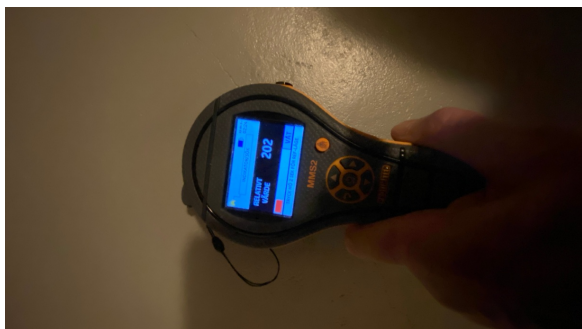
Det er med fuktindikator påvist litt forhøyede verdier i gulv.

Aviket bør videre observeres. Fukt i grovkjellere, dvs. rom som består kun av mur og betong, har ikke samme skadepotensialet med råte og sopp som innredet rom med innforede og isolerte trevegger og oppforede tregulv.

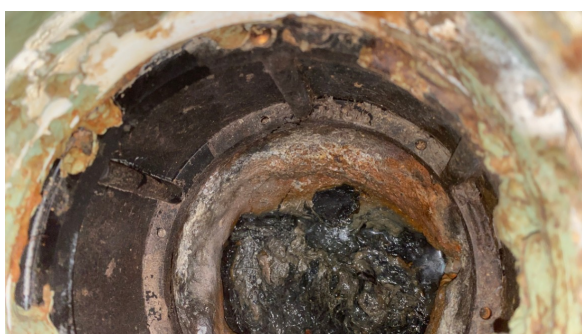
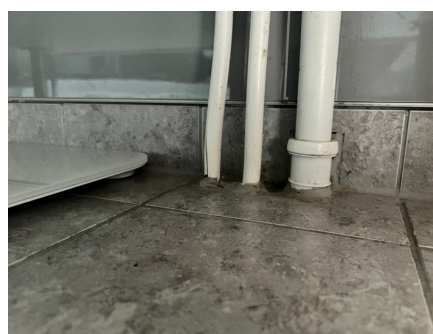
- Det er påvist mangelfull/feil utførelse rundt rørgjennomføringer e.l. som gir fare for fukt i konstruksjonen i våtsone.
- Membran i kombinasjon med gammelt sluk uten klemring. Membran er smurt ned på sluk.
- Mer enn halvparten av forventet brukstid er passert på membranløsningen.
- Sluk har begrenset mulighet for inspeksjon og rengjøring.

- Uten tilfredsstillende klemring er det vanskelig å sikre en vanntett overgang mellom smøremembranen og sluket. Dette øker risikoen for at vann kan sive ned langs sidene av sluket og forårsake fuktskader i gulvkonstruksjonen og omkringliggende område.

- Når sluket har begrenset tilgang, er det vanskelig å rengjøre sluket og å inspisere den for å oppdage skader i membranen/fuger rundt sluket, som er avgjørende for å forhindre lekkasjer.

- Det er viktig å merke seg at levetiden til en membran varierer basert på kvalitet, installasjon og bruk. Eldre membraner kan bli sprø og sprekke opp, noe som fører til at de mister sin vanntettende funksjon. Dette kan resultere i vannlekkasjer gjennom vegger og gulv og fuktskader.

- Konsekvensen er at det kan oppstå fuktskader i konstruksjonen bak overflatematerialet. Vann kan trenge inn gjennom utette rørgjennomføringer og forårsake fuktskader ved fuktilførsel gjennom enten bruksvann eller lekkasjevann.

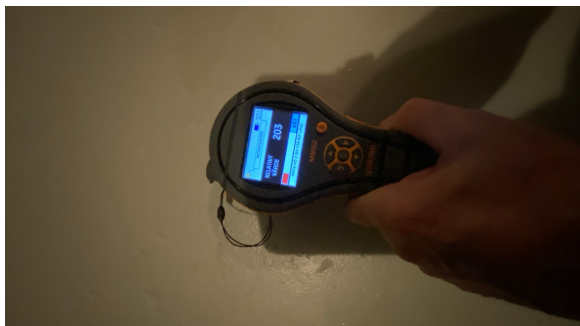
Det ble gjort overflatesøk med fuktindikator og det ble registrert litt forhøyede fuktverdier i gulv.

- TGIU gitt ut ifra manglende mulighet for hulltaking.

Vaskerommet fungerer i den daglige bruken, men på grunn av alder/tilstand tilsier at oppgraderinger bør påregnes.
