# Smalgangen 29 0188 OSLO

## Tilstandsrapport Eierskifte

Boligtype: Leilighet

Byggeår: 1991

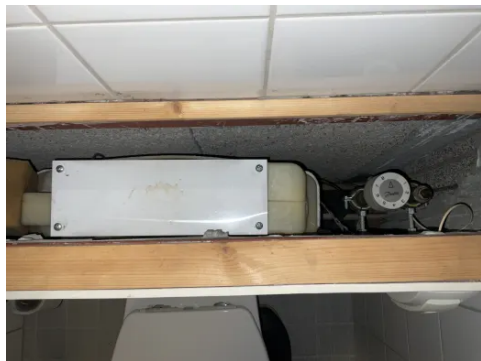
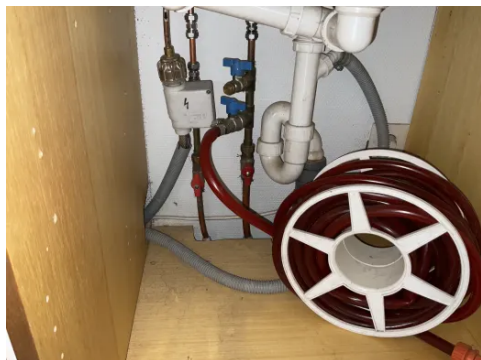
## 6.8 Vannledninger

TG 2 pga: Vannrør er fra byggeåret, og har nådd en alder hvor det vil være økt risiko for lekkasjer.

Kobberrør ligger helt/delvis skult i konstruksjonen. Dette er forbundet med risiko for skade ved lekkasje/kondensering fra rør.

Eldre stoppekraner. Ikke funksjonstestet pga alder og fare for lekkasjer. Anbefales skiftet.

Vannledninger bør skiftes i forbindelse med fremtidig oppgradering av våtrom/kjøkken.

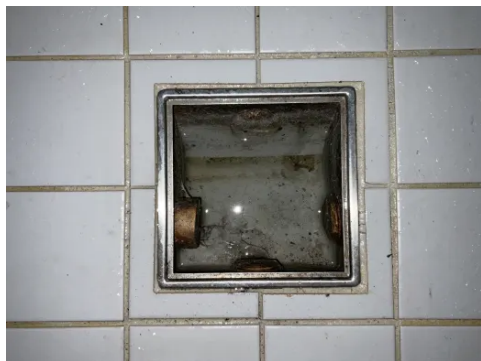
## 6.12 Våtrom: Bad/wc

TG 2 pga: Det er brukt flislim/mur i overgangen gulv/vegg i dusjhjørne. Det er noen sprekker flislim/mur i dusjhjørne.

Det anbefales å fjerne flislim/mur i overgangen gulv/vegg, og legge silikon.
