# Tilstandsrapport

Selveierleilighet

Oskleiva 40 B, 1772 HALDEN

Rapportdato: 17.10.2025

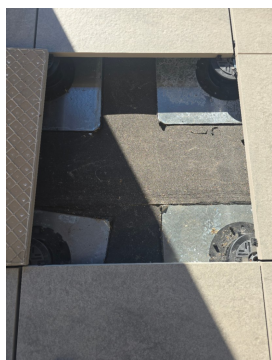
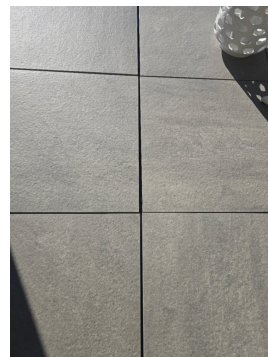
### TG 2 Balkonger, terrasser og rom under balkonger

Flisheller har stedvis glidd fra hverandre.

Behov for oppretting av flishellene.

Det pågår en reklamasjonssak for å få utbedret dette.

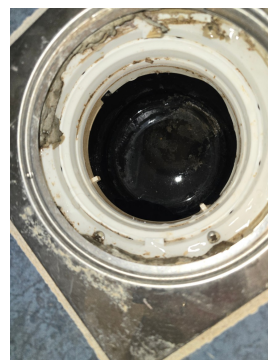
- Det er viktig å merke seg at levetiden til en membran varierer basert på kvalitet, installasjon og bruk. Eldre membraner kan bli sprø og sprekke opp, noe som fører til at de mister sin vanntettende funksjon. Dette kan resultere i vannlekkasjer gjennom vegger og gulv og fuktskader.

Pga alderen til baderommet har membranen nå en alder som tilsier at den er moden for å skiftes.

Det må derfor med tiden medregnes renovering av baderommet med nytt tettesjikt.

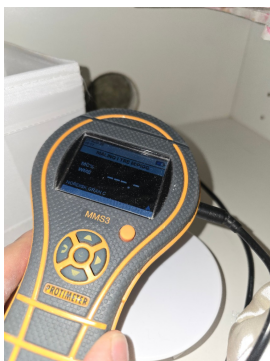
Hulltaking er foretatt uten å påvise unormale forhold. Hulltaking er foretatt på soverom.  
Ingen utslag på skadelig fukt ved fuktmålinger i bunnsvill.

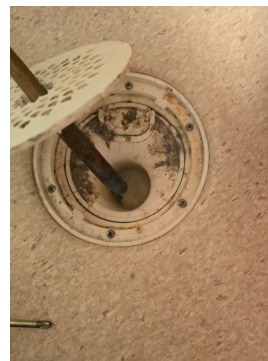
- Mer enn halvparten av forventet brukstid er passert på membranløsningen.
- Det er avvik:

Belegget nærmer seg slutten av sin forventede levetid.

Det må derfor medregnes å skiftes ved oppussing av vaskerommet.

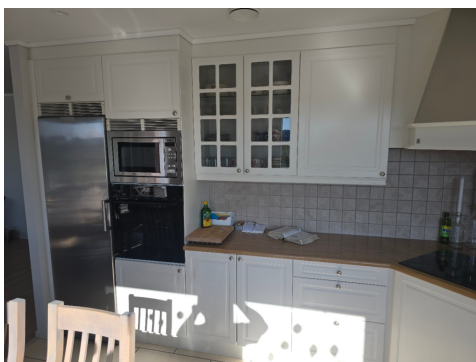
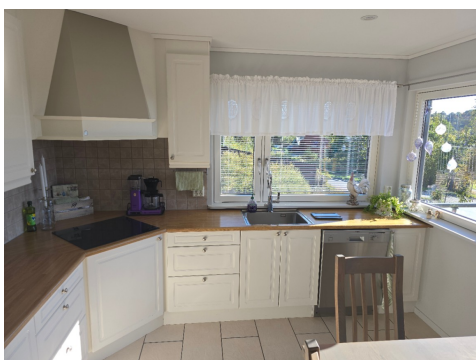
- Det er avvik:

Ingen umiddelbart behov for utbedringer.

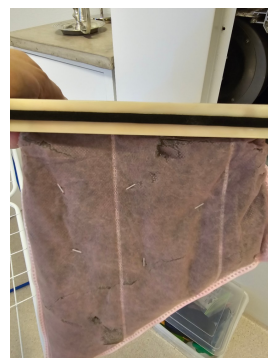
- Det er avvik:

Skifte filter i ventilasjonsanlegg.
