# Tilstandsrapport

📍 Raspitholtet 19, 2340 LØTEN

# gnr. 273, bnr. 220, fnr. 1444

Befaringsdato: 26.02.2024

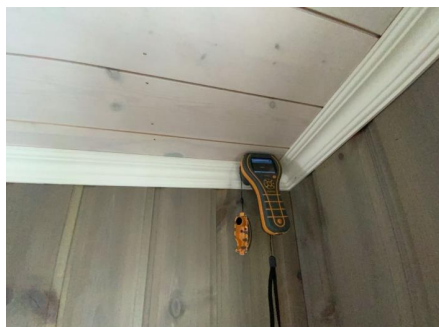
## ! TG I Takkonstruksjon/Loft

Ved enkel fuktmåling registrerte jeg tørre verdier.

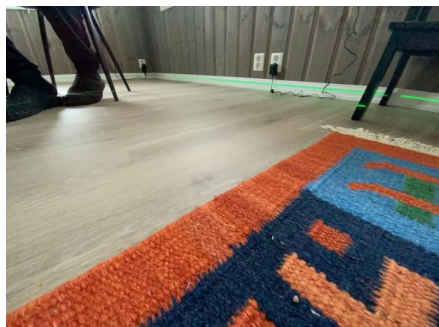
- Målt høydeforskjell på mellom 10 - 20 mm innenfor en lengde på 2 meter. Tilstandsgrad 2 gis med bakgrunn i standardens krav til godkjente måleavvik.

Helningsavvik på 12mm i kjøkken.

- For å få tilstandsgrad 0 eller 1 må høydeforskjeller rettes opp. Det vil imidlertid sjelden være økonomisk rasjonelt som et enkeltstående tiltak i en bolig som dette. Dersom boligen en gang skal renoveres, kan man vurdere slike tiltak.

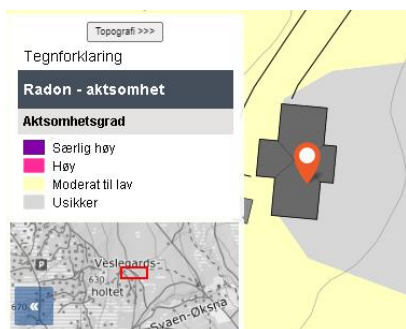
Eiendommen ligger i et området som er markert med usikker aktsomhet i kartet.

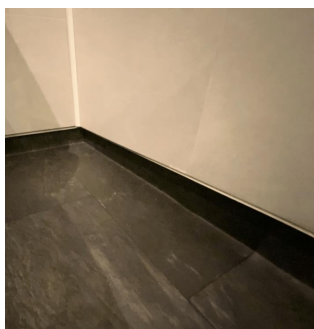
- Våtromsplater er ikke montert fagmessig.

Mangler bunnlist ved dør. Ufagmessig utførelse på baderomsplater. Mangelfull tetting rundt avløpsrør under vask.

Baderomsplate er løs ved toalett.

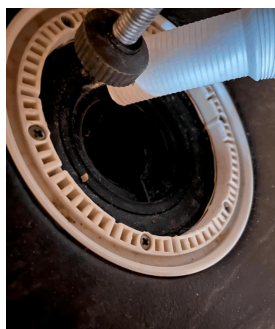
Kontroll av sluk, membran er synlig under klemring.

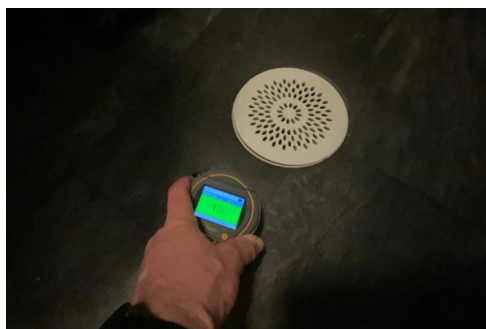
Ved bruk av fuktindikator på utsatte steder registrerte jeg ingen unormale verdier.

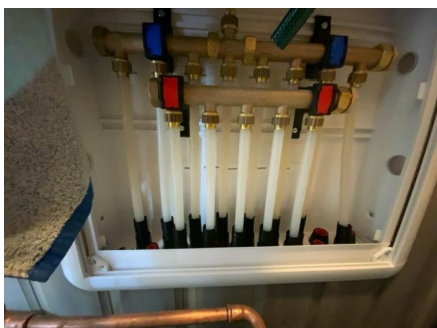
Fordelerskap montert i tek-rom

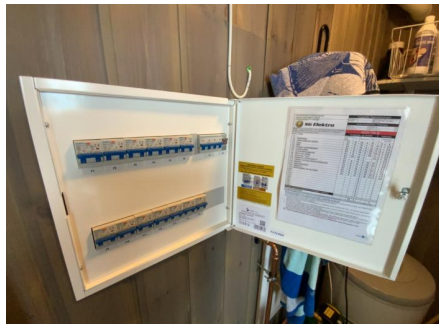
EI- skap med automatsikringer.
