# Tilstandsrapport

Enebolig

Skogbrynet 4, 1870 ØRJE

Befaringsdato: 03.09.2025

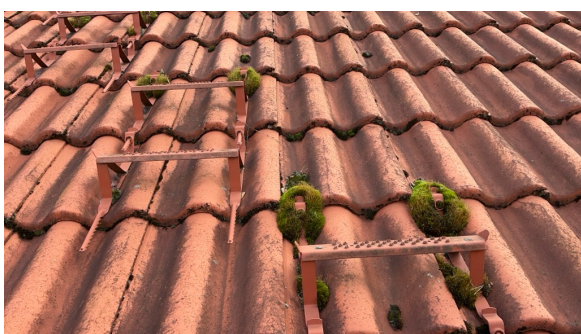
Taktekkingen er av betongtakstein. Taket er besiktiget fra takfot i stige.

Tak bør vaskes.

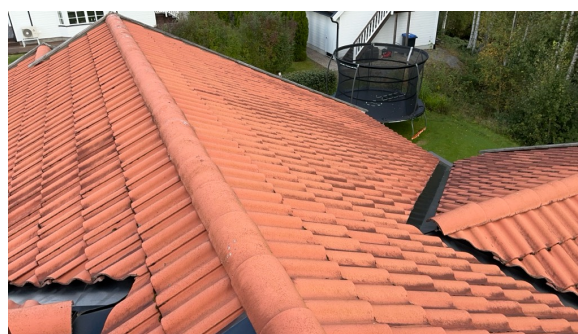
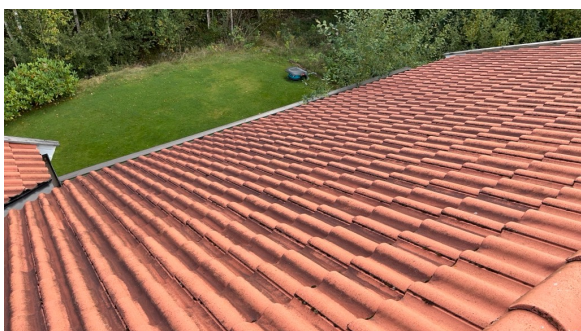
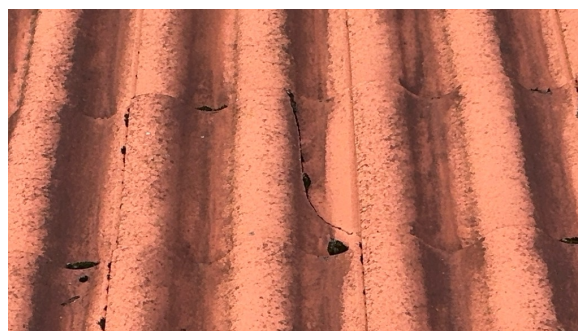
Sprekk i takstein. Må byttes.

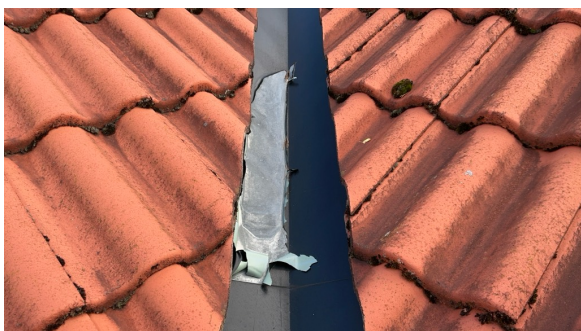
Beslag over inngangsdøra bør utbedres.

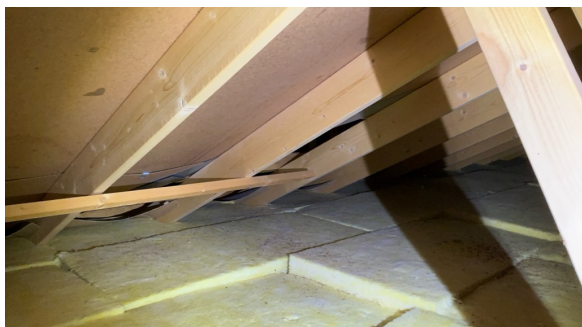
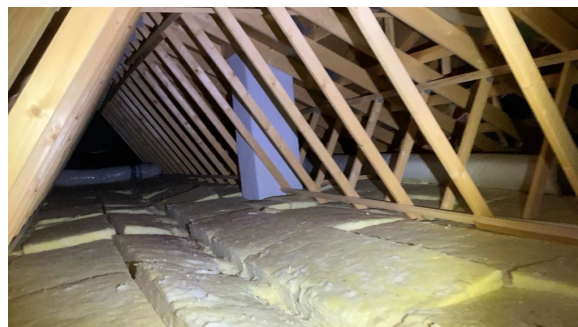
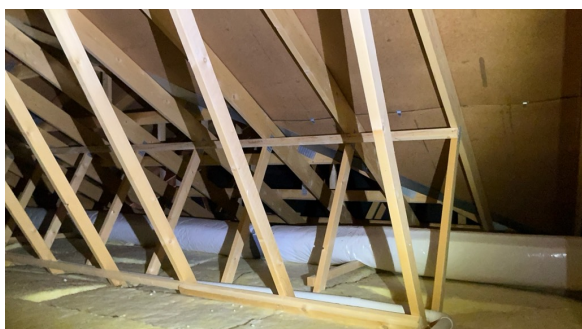
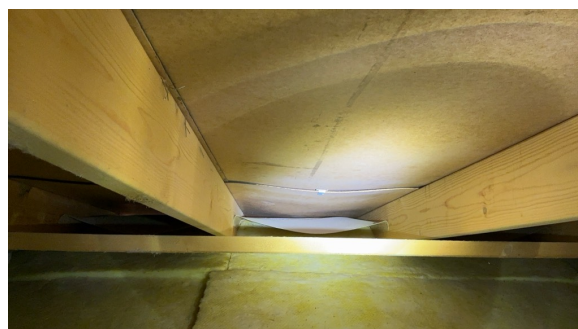
Takkonstruksjonen har W-takstoler i tre. Taket er kun inspisert fra loftsluke i vaskerommet pga. vanskelige tilkomst muligheter.

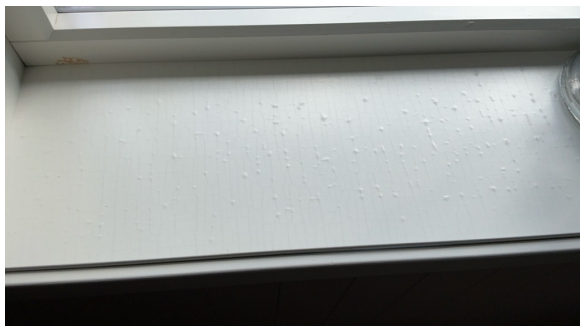
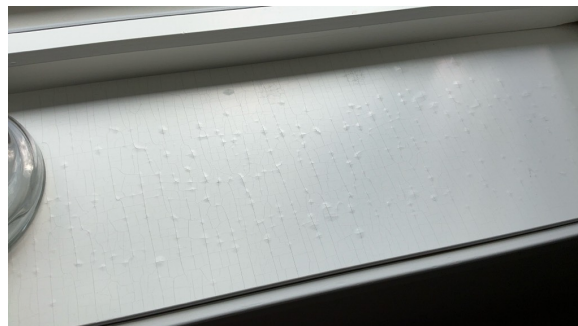
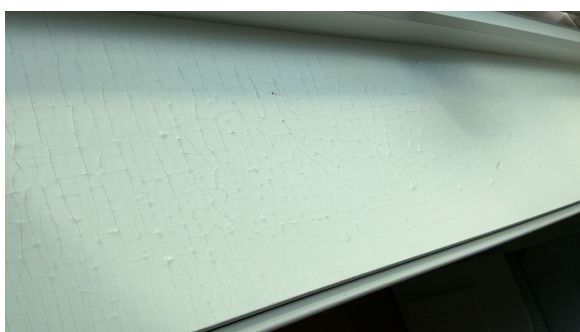
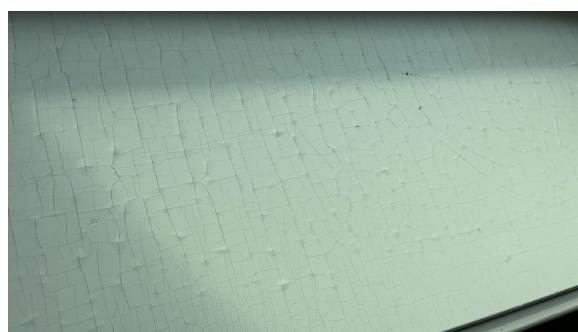
Bygningen har malte trevinduer med 3-lags glass.

Foringer bør skiftes.

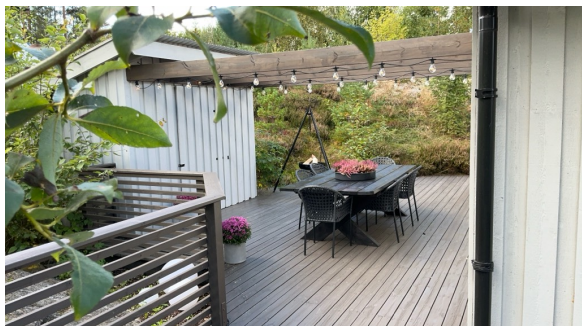
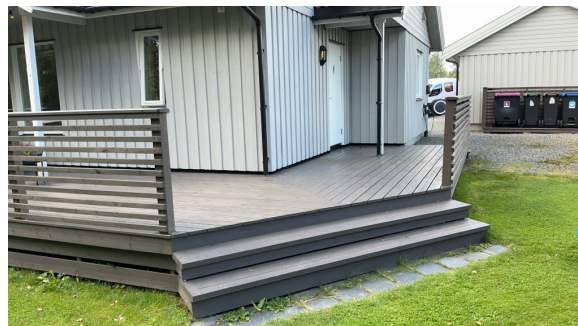
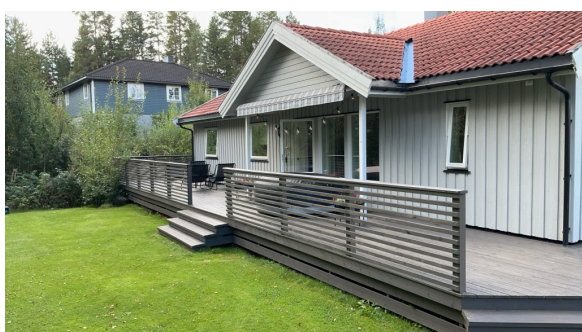
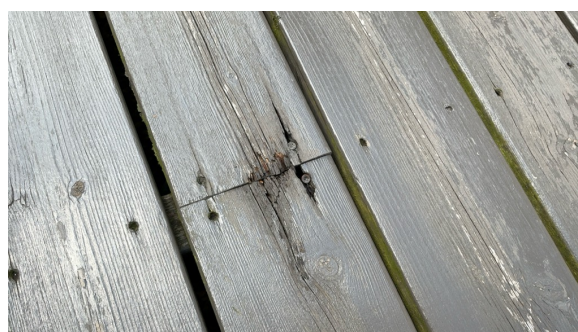
Råteskadde gulvbord må skiftes.

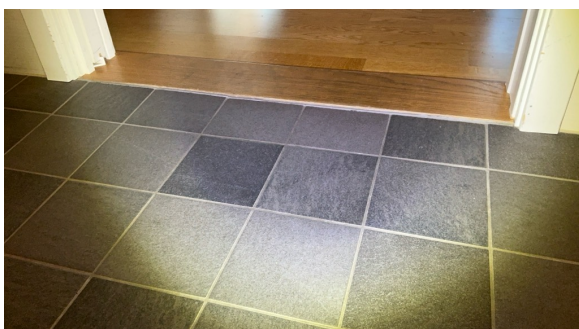
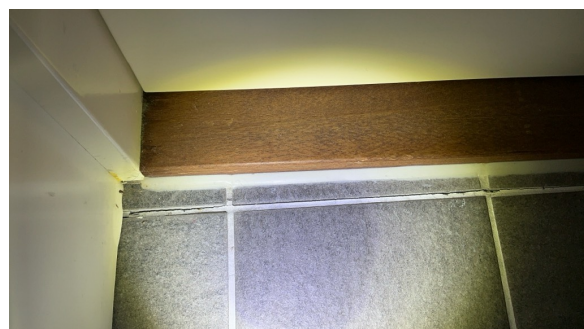
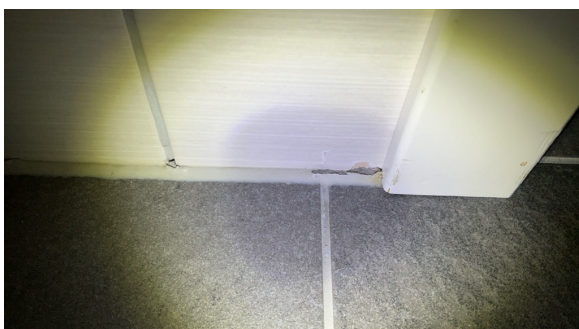
- Det er påvist at høydeforskjell fra topp slukrist til gulv/synlig topp membran ved dørterskel er mindre enn 25 mm.
- Det er påvist avvik i fuger.

- Det må foretaes lokal utbedring
- Til tross for avviket i fall/høydeforskjell til sluk, vil gulvet fortsatt kunne lede vann mot sluket, men med redusert effektivitet. Dette kan potensielt øke risikoen for vannansamling i enkelte områder av badet.

Anbefaler membrankant ved terskel.

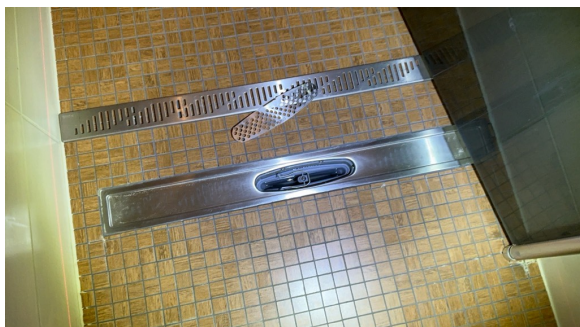
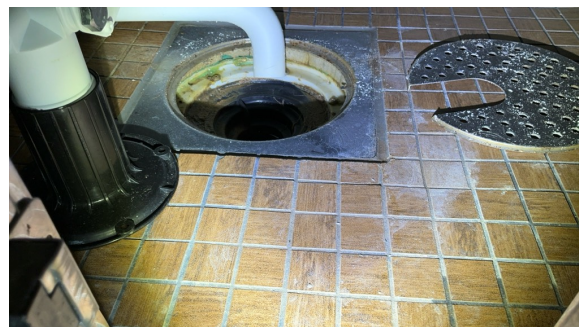
Det er slukrenne ved vegg i dusjonen og smøremembran med dokumentert utførelse. Sluket er av typen Purus rennesluk uten mulighet for å se membranen under klemringen. Det dusjes direkte på vegger og gulv. Direkte vannbelastning på vegger og gulv kan på generelt grunnlag gi økt risiko for fukt i bakenforliggende/tilstøtende konstruksjoner.

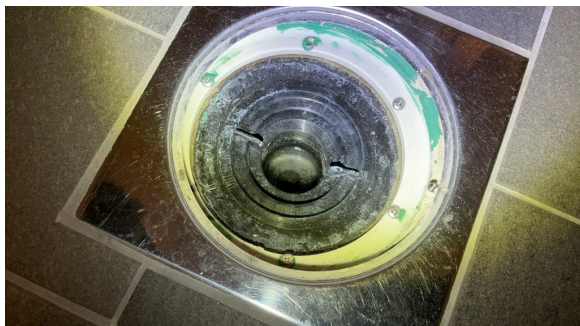
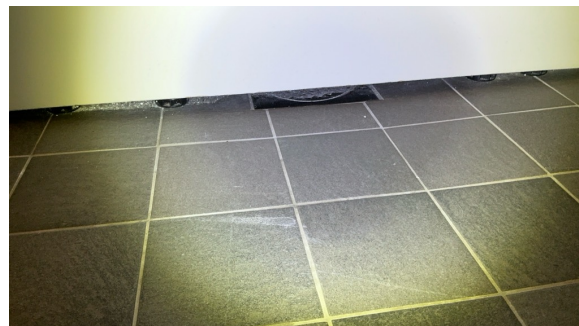
- Det er påvist at flisfuger har riss/sprekker.
- Det er påvist at noen fliser har bom (hulrom under).

- Dersom tiltaket ikke utføres, kan dette over tid føre til at flisene løsner eller sprekker, spesielt ved belastning eller bevegelser i konstruksjonen.

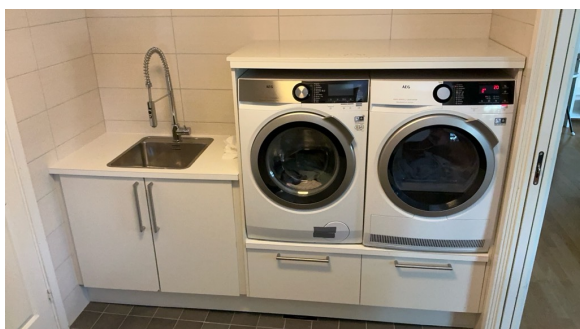
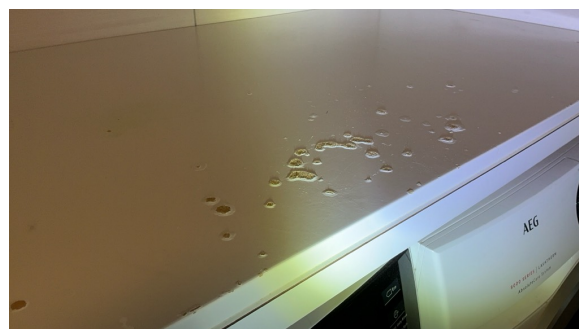
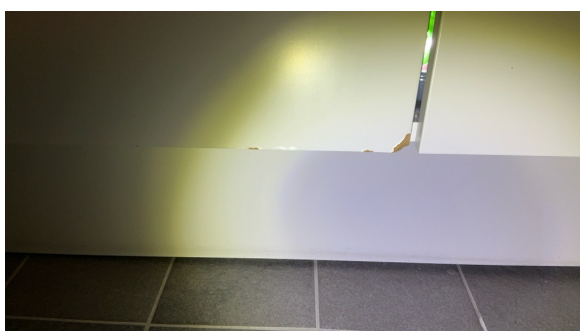
- Det er påvist skader på innredning.

- Lokal utbedring må utføres.

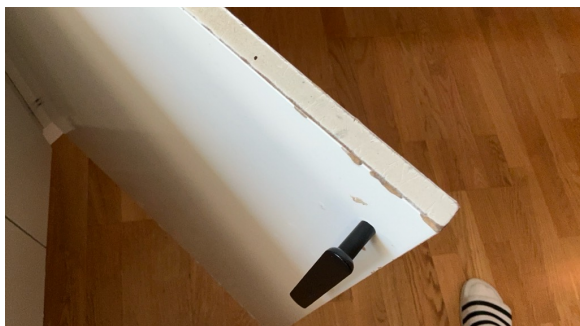
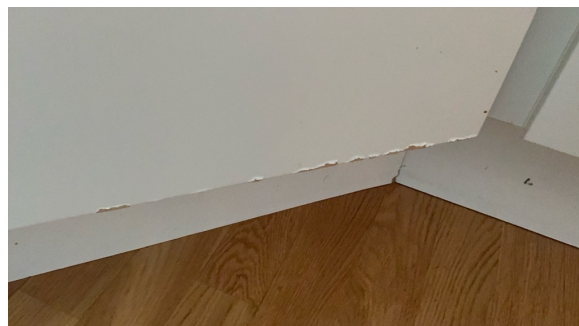
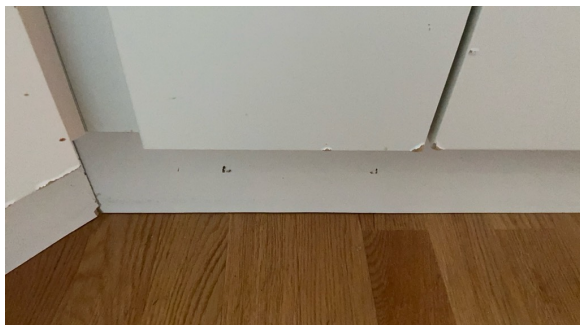
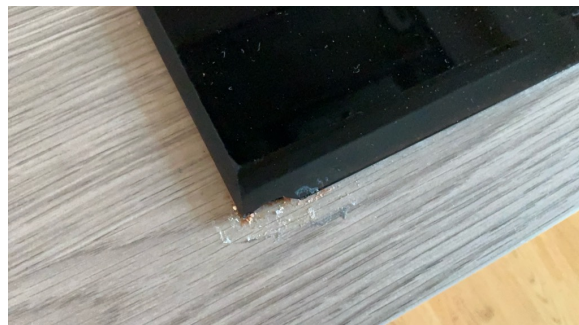
Skader på fronter og sprekk i platetopp.

Sprekk i platetopp.

Utbedre ved eget behov.

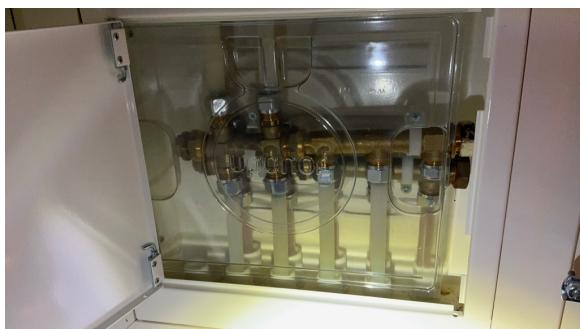
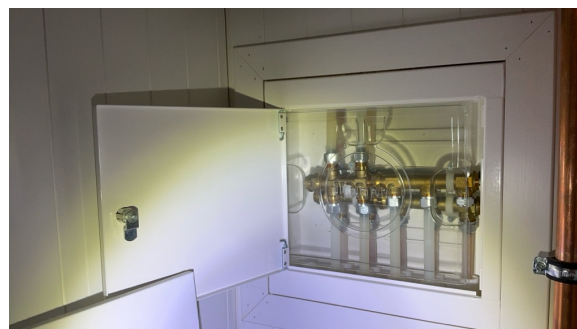
- Rørkurser på rør-i-rør system bør merkes.

Det må monteres tettemuffer i enden av varerørene.

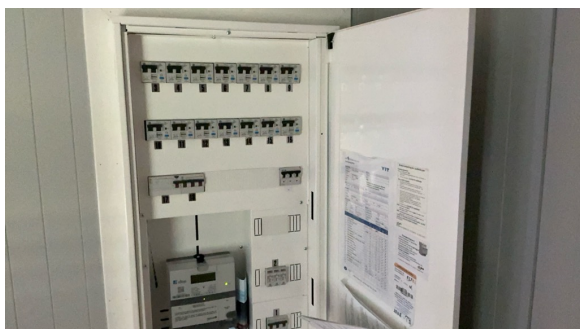
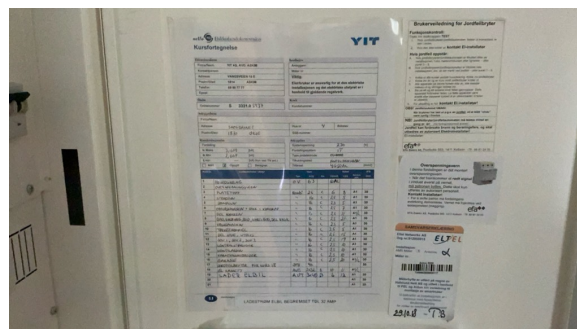
Ja Det er ikke foretatt kontroll av det elektriske anlegget i løpet av de siste 5 årene. Det anbefales en gjennomgang av en registrert elektroinstallasjonsvirksomhet.
