# Tilstandsrapport

Rekkehus

Engrappstubben 50, 4351 KLEPPE

Rapportdato: 12.06.2025

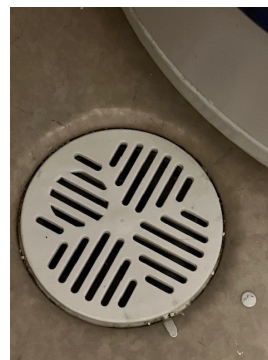
Sluk

Det er svakt fall mot sluk, fallforholdene vurderes å være mindre enn dagens anbefalte krav. Dette kan påvirke avrenning ved eventuell lekkasje eller søl.

- Hovedkonsekvensen av utilstrekkelig høydeforskjell er økt risiko for at vann kan trenge ut av våtrommet og inn i tilstøtende rom. Dette kan føre til fuktskader i tiliggende konstruksjoner.

Tilstandsgrad: TG2

Begrunnelse: Svakt fall mot sluk, manglende dokumentasjon på membran/tettesjikt, og alder på overflater.

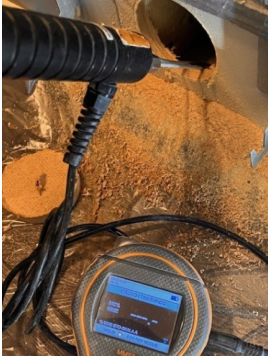
Hulltaking er foretatt uten å påvise unormale forhold. Hulltaking er foretatt ved/i Toalettrom. Fuktkvotemåling (vekt%) i konstruksjonen ble målt til 0.

Fuktmåling i vegg mot våtsone

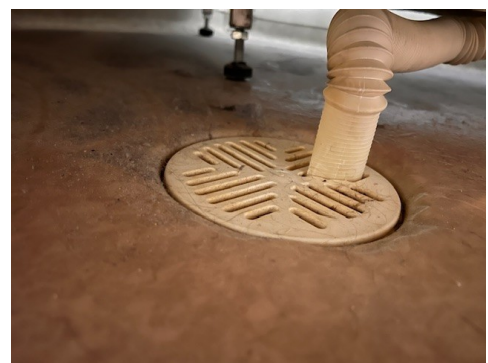
Ved kontroll av overflater avdekkes det ingen symptomer på svikt i konstruksjon.  
Sluk er sjekket, sluk er fra byggeår. Membran er synlig i sluk og klemmt med klemring.  
Membran på vegger i våtsoner er ukjent.  
Lokalt fall i dusjsone.  
Vask og toalett fungerer som en kan forvente.  
Det var ingen visuelle tegn til fuktskader eller indikert avvikende fukt ved søk i rom.

Det er synlig oppbrett av membran ved dørterskel, noe som er positivt. Det er fall mot sluk, men dette vurderes som lite/ikke tilstrekkelig i henhold til dagens krav, selv om det kan være innenfor akseptert nivå etter TEK97. Det er ikke observert synlige tegn til fuktskader, misfarging eller unormale luktførhold på befaringsdagen.

På grunn av alder, svakt fall mot sluk og manglende dokumentasjon på tettesjikt gis rommet tilstandsgrad TG 2. Det anbefales jevnlig ettersyn for å forebygge eventuelle fuktskader og å vurdere oppgradering av rommet på sikt.

- Overvåk tilstanden jevnlig. For å få tilstandsgrad 0 eller 1 må tettesjiktet skiftes ut, men tidspunktet for når dette er nødvendig er vanskelig å si noe om.

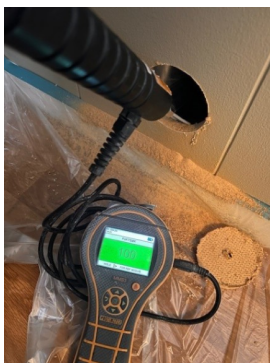
Hulltaking er foretatt uten å påvise unormale forhold. Hulltaking er foretatt ved/i Soverom. Fuktkvotemåling (vekt%) i konstruksjonen ble målt til 0.

Fuktmåling i vegg mot våtsone
