# Tilstandsrapport

📍 Sundtassjøvegen 11, 5443 BØMLO

# gnr. 48, bnr. 110

Oppdragsnr.: 20763-3009

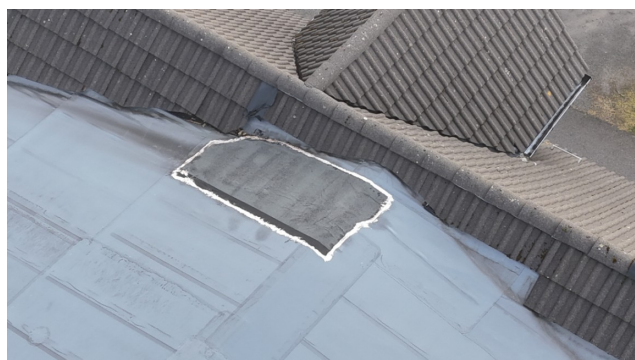
- Mer enn halvparten av forventet brukstid er passert på taktekingen.
- Mer enn halvparten av forventet brukstid er passert på undertak.
- Det er påvist andre avvik:

Fravikende løsninger på takteking øker risikoen for at takets funksjon ikke oppnås tilfredsstillende. Hovedformålet med takteking er å sikre byggets tetthet og motstandsdyktighet mot klimatiske påkjenninger som vind, nedbør og andre ytre faktorer.

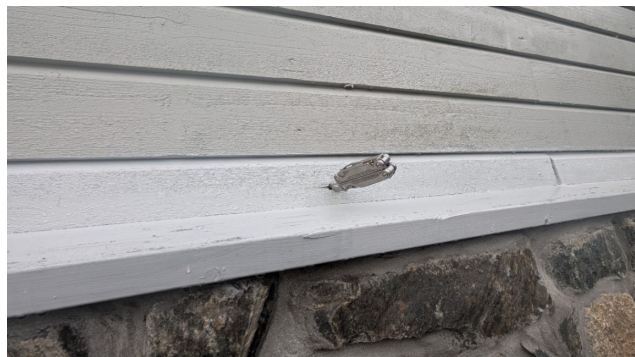
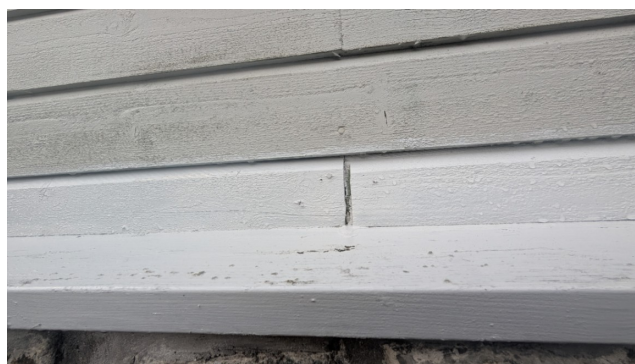
- Det er ingen eller liten lufting i nedre kant av kledning mot grunnmur.
- Det er påvist spredte råteskader i bordkledningen.
- Bordkledning går stedvis nesten helt ned i terreng.
- Det er påvist andre avvik:
- Konstruksjonene har skjevheter.

Enklere skjøt som er utett.

- Det må foretas tiltak for å lukke avviket.
- Lokal utbedring må utføres.
- Lokal utbedring bør foretas for å øke avstanden mellom terreng og bordkledning.

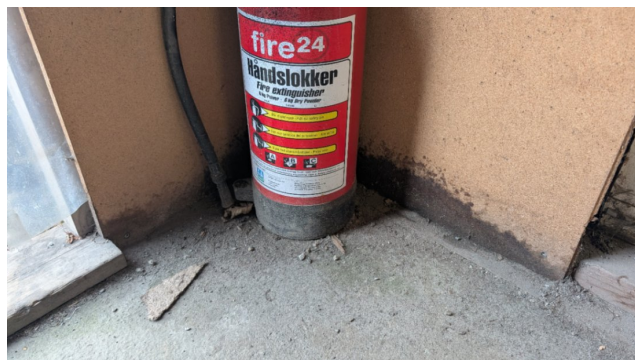
Det observertes litt fuktighet i nedkant på innvendig plater i garasje.

Synlig fuktighet innvendig vegg i garasje. ukjent hvor fukten kommer i fra.

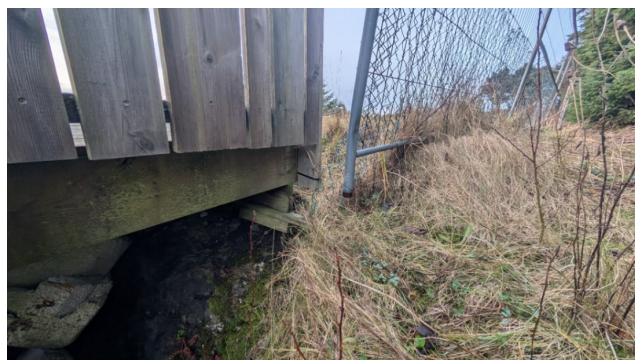
Hvis skjevheten blir verre over tid, kan det til slutt føre til at deler av terrassen kollapser.

Eksempel på usikker fundamentering.

- Det må gjennomføres ytterligere undersøkelser.
- Beslag må skiftes ut/monteres.
- Det må foretas tiltak for å lukke avviket.
- Lokal utbedring/utskiftning bør utføres.
- Lokal utbedring må utføres.
- Ny tekking må legges.
- Tekkingen må skiftes/utbedres.

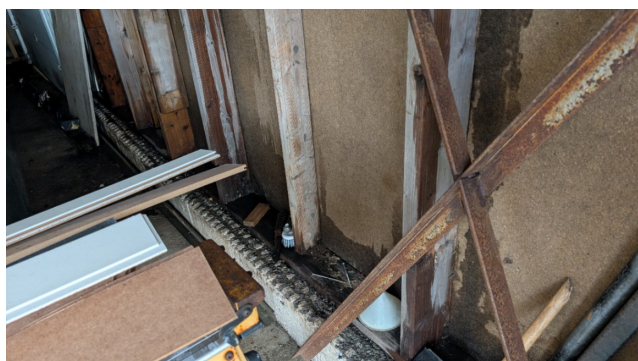
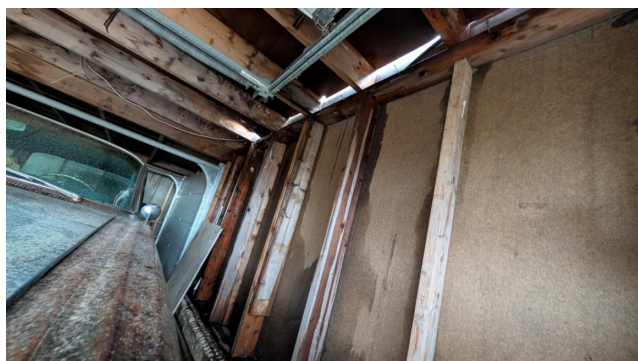
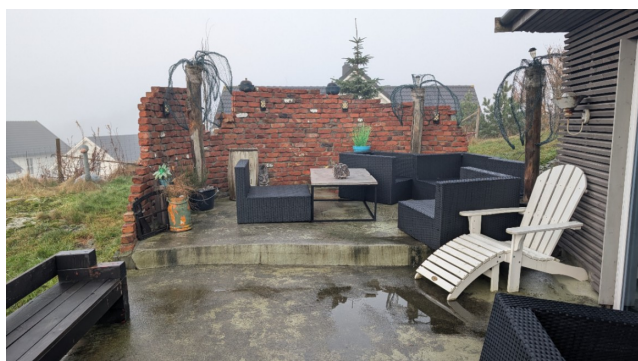
Det er fuktskader og behov for nærmere undersøkelser vedr. platting med levegg/mur.

Det må påregnes utbedring av tekking over garasje før fuktskader får utvikle seg. Levegg/mur ser utrygg ut og kan rase. Det må gjennomføres nærmere undersøkelser.

- Det må foretas tiltak for å lukke avviket.

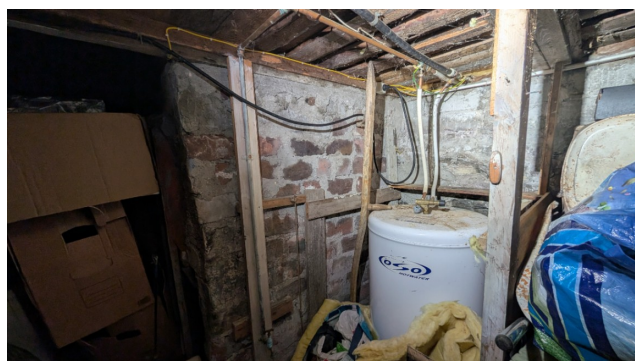
Det er spesielt dette området som ikke har tilkomst for vurdering.

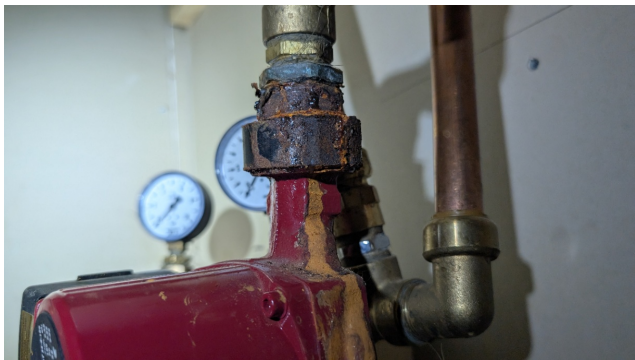
Installasjonen er begrenset sikret mot lekkasje, selv om det er sluk i rommet. Det er synlig treverk og oppkanter som kan hindre evt. lekkasjevann å bli ledet til sluk.

Det er rust på pumpe som indikerer tidligere lekkasje.

Det må gjøres nærmere undersøkelser og tiltak om anlegget skal fungere som normalt og gi tilstrekkelig oppvarming.
