Sundtasjøvegen 11, 5443 BØMLO

**Innholdsrik enebolig | 4 soverom |  
Naturskjønne omgivelser | Vakker  
sjøutsikt | Sentral beliggenhet på  
Bømlo**

Befaringsdato: 04.08.2025

Rapportdato: 13.08.2025

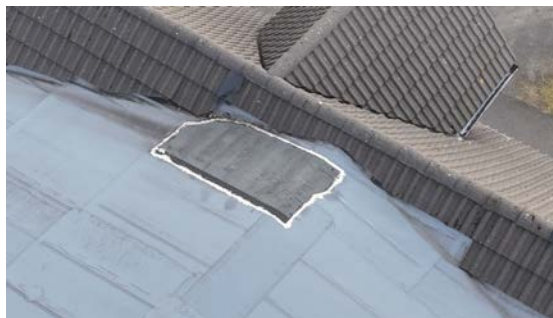
- Mer enn halvparten av forventet brukstid er passert på taktekingen.
- Mer enn halvparten av forventet brukstid er passert på undertak.
- Det er påvist andre avvik:

Bygningsdelen er av eldre dato, og behovet for vedlikehold eller tiltak kan ikke utelukkes. Det er derfor nødvendig å varsle om risikoen for skader på grunn av alderen og/eller manglende dokumentasjon. Som følge av dette anbefales nærmere undersøkelser.

Fravikende løsninger på takteking øker risikoen for at takets funksjon ikke oppnås tilfredsstillende. Hovedformålet med takteking er å sikre byggets tetthet og motstandsdyktighet mot klimatiske påkjenninger som vind, nedbør og andre ytre faktorer.

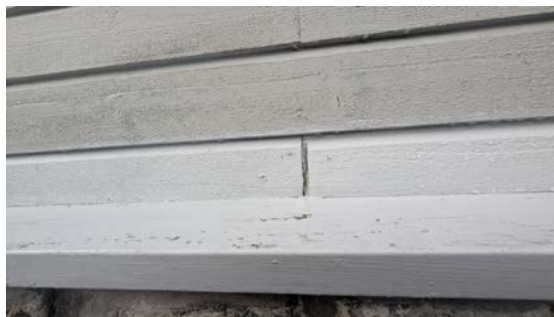
Enklere skjøt som er utett.

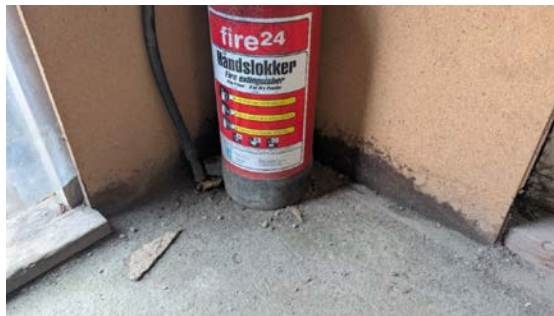
Synlig fuktighet innvendig vegg i garasje. ukjent hvor fukten kommer i fra.

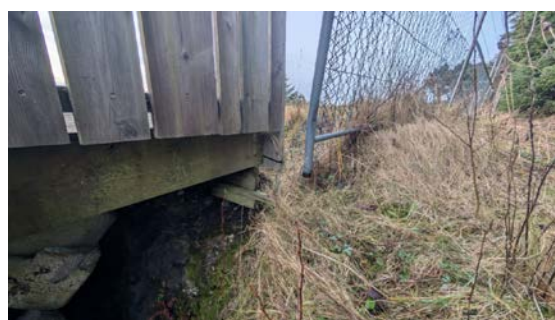
Hvis skjevheten blir verre over tid, kan det til slutt føre til at deler av terrassen kollapser.

Eksempel på usikker fundamentering.

- Det må gjennomføres ytterligere undersøkelser.
- Beslag må skiftes ut/monteres.
- Det må foretas tiltak for å lukke avviket.
- Lokal utbedring/utskiftning bør utføres.
- Lokal utbedring må utføres.
- Ny tekking må legges.
- Tekkingen må skiftes/utbedres.

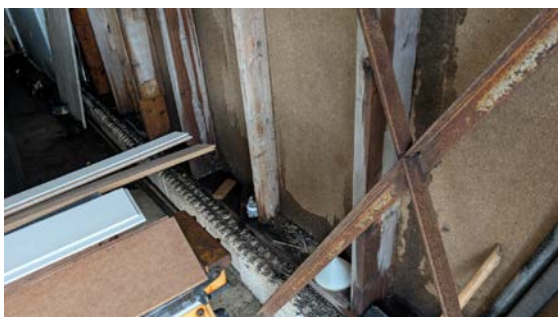
Det er fuktskader og behov for nærmere undersøkelser vedr. platting med levegg/mur.

Det må påregnes utbedring av tekking over garasje før fuktskader får utvikle seg. Levegg/mur ser utrygg ut og kan rase. Det må gjennomføres nærmere undersøkelser.

- Det må foretas tiltak for å lukke avviket.

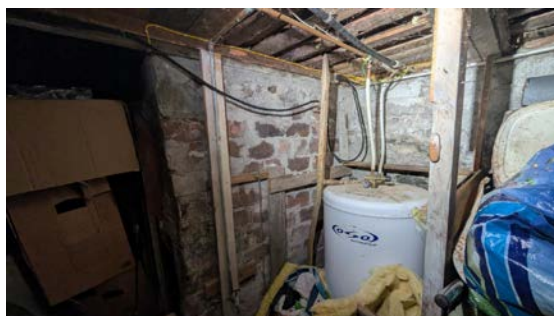
Fuktighet mellom 19.5 - 27.9 vektprosent vurderes som meget fuktig. Dette tilsvarer ca. mellom 85 % - 100 % relativ fuktighet og innebærer risiko for tredeleggende sopper, muggdannelse, stripet borebille og råteborebiller mm.

Det er spesielt dette området som ikke har tilkomst for vurdering.

Som følge av registrert forhøyet fuktnivå må det utføres nærmere undersøkelser før man utelukker behov for vedlikehold og utbedring.

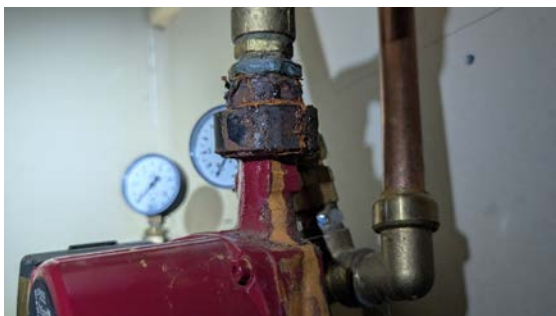
- Vannbåren varme: Det er opplyst om at anlegget ikke er utført av rørlegger. Det er ujevn temperatur på radiatorer. Eier opplyser systemet fungerer dårlig etter luft vann varmepumpe ble fjernet. Det er nå kun en liten lunk i anlegget ved elektrisk oppvarming. Installasjonen er begrenset sikret mot lekkasje, selv om det er sluk i rommet. Det er synlig treverk og oppkanter som kan hindre evt. lekkasjevann å bli ledet til sluk. Det er rust på pumpe som indikerer tidligere lekkasje.

Det må gjøres nærmere undersøkelser og tiltak om anlegget skal fungere som normalt og gi tilstrekkelig oppvarming.
