# Tilstandsrapport

Boligbygg med flere boenheter

Mongstugata 4 , 6600 SUNNDALSØRA

Befaringsdato: 20.02.2026

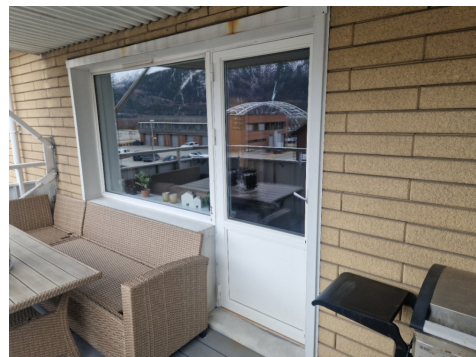
### TG 1 Vinduer

Leiligheten har malte trevinduer med 2-lags glass.

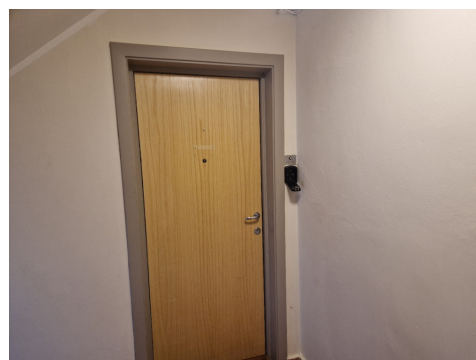
### TG 1 Dører

Dør fra trappegang og inn til leilighet er i slett utførelse. Fra stuen til balkongen er det montert en hvitmalt balkongdør med glass.

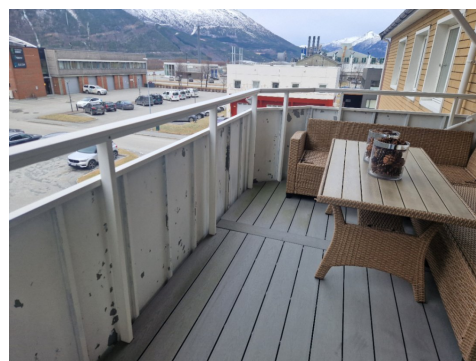
### TG 1 Balkonger, terrasser og rom under balkonger

Leiligheten har etablert en balkong på en side av fasaden. Balkongen er av stålkonstruksjon, med rekkverk av stål.

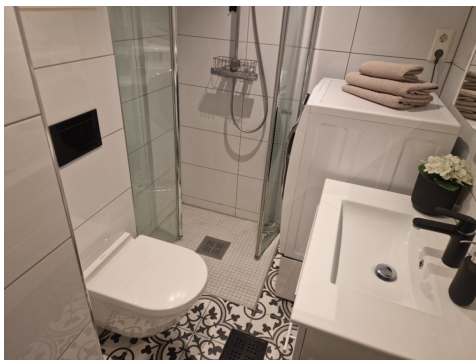
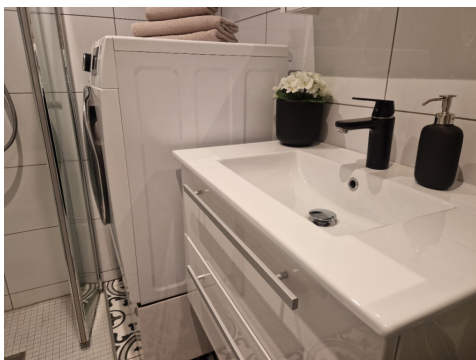
Det er opplyst i tidligere salgsoppgave om at det ble utført tiltak på badet i 2020. Det er ikke fremlagt dokumentasjon på arbeid utført på våtrommet.

Gulvet er belagt med flis. Veggene er kledd med flis. Det innvendige taket er lagt med malte plater.

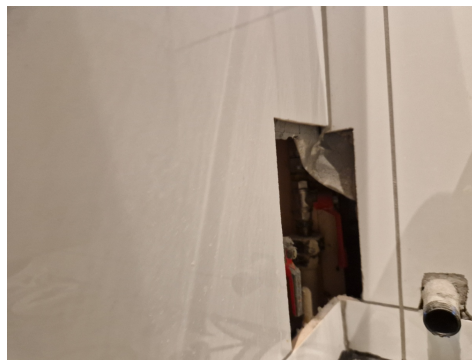
## TG 2 Overflater vegger og himling

Det er registrert åpen veggkonstruksjon/hull i flislagt vegg på bad. Forholdet medfører brudd i veggens overflatesjikt og eventuell fuktsikring, og anses ikke som fagmessig avsluttet arbeid så lenge det står åpent. Åpningen er for tilkomst til stengekrane.

Åpen veggkonstruksjon kan medføre økt risiko for fuktinntrengning, luftlekkasjer og skjulte skader i konstruksjonen over tid. Det anbefales å montere inspeksjonslukke, slik at tilgang for stoppekrane ivaretas.

Det bør gjøres ytterligere undersøkelser rundt avviket. Videre bør det gjøres tiltak for å lukke avviket.

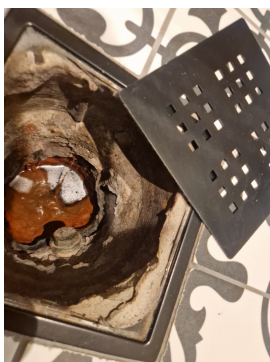
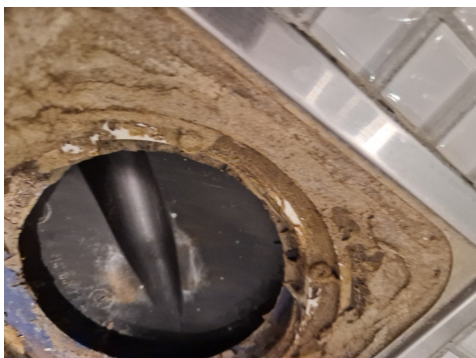
## TG 2 Sluk, membran og tettesjikt

Det er plastsluk, soilsluk (hjelpesluk), og smøremembran med ukjent utførelse.

- Membran kan ikke konstateres (ikke synlig og det foreligger heller ikke dokumentasjon).
- Rommet er et våtrom hvor det ved etablering var krav om "uavhengig kontroll", men det foreligger ingen dokumentasjon på at det er utført "uavhengig kontroll".

Mer en halvparten av forventet levetid er passert på soilsluket (hjelpesluket). Det er ikke synlig klemt membran i hjelpesluket. Membran kan derfor ikke påvises på bedagulvet. I sluk i dusjsone er det synlig klemt membran i slukring. Men det er ukjent om den går over hele våtrommet.

- Innhent dokumentasjon, om mulig.
- Dersom det ikke foreligger dokumentasjon i forhold til våtrommets utførelse kan det ikke med sikkerhet sies om våtrommet er bygget i henhold til gjeldende forskrifter og standarder på byggetidspunktet.

Hjelpeslukets alder gir grunnlag for at den overvåkes jevnlig. Skal konstruksjonen oppnå TG 1 eller 0 må avviket utbedres.

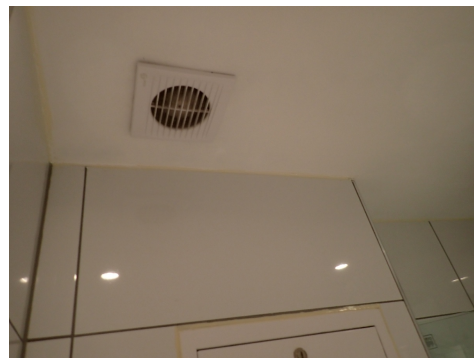
#### TG 2 Ventilasjon

Det er elektrisk styrt vifte med fuktstyring.

- Våtrommet mangler tilluftsventilering, f.eks. spalte/ventil ved dør.

- Det bør etableres tilfredsstillende tilluft til våtrom f.eks. luftespalte ved dør e.l.

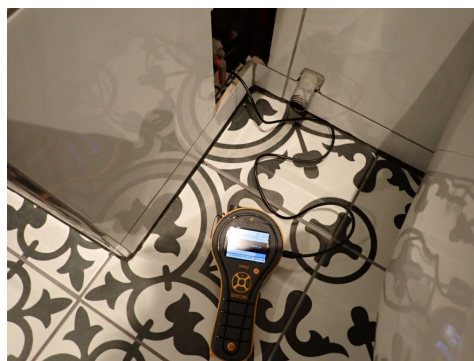
#### TG 0 Tilliggende konstruksjoner våtrom

Fuktmålingen er utført ved veggmonterte toalettet hvor konstruksjonen er åpen og tilgjengelig. Ved bruk av fuktindikator gis det ikke tegn til unormale forhold.

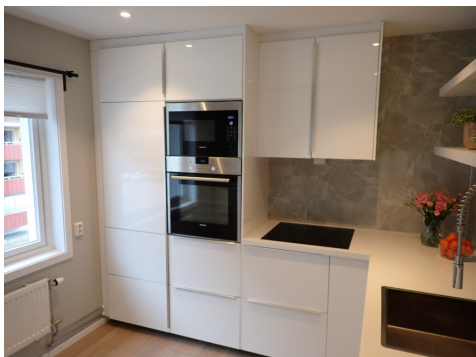
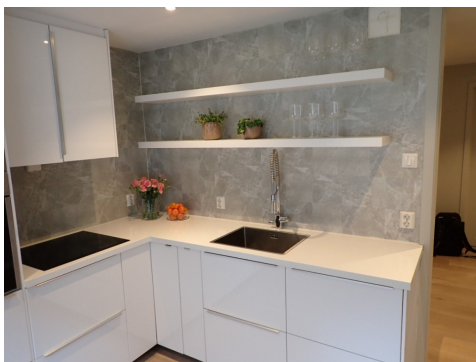
#### TG 1 Overflater og innredning

Gulvet er belagt med laminat. Veggene er kledd med malte plater. Det innvendige taket er lagt med malte plater.

Kjøkkenet har en hvit innredning som går over 2 vegger. Innredningen er av skuffer og skap med glatte fronter. Det er en laminat benkeplate med nedfelt vask og platetopp. Ellers er kjøkkenet utstyrt med integrert stekeovn, mikrobølgeovn, oppvaskmaskin, og kjøleskap. Utstyret er ikke funksjons-testet.
