# Tilstandsrapport

Boligbygg med flere boenheter

Mongstugata 4 , 6600 SUNNDALSØRA

Befaringsdato: 20.02.2026

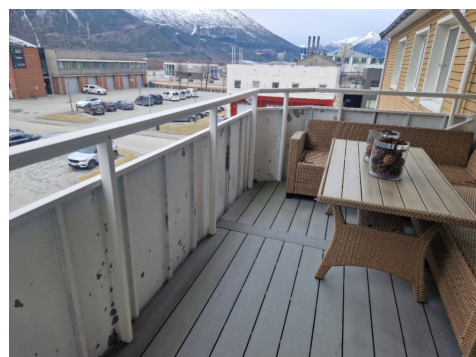
### TG 1 Balkonger, terrasser og rom under balkonger

Leiligheten har etablert en balkong på en side av fasaden. Balkongen er av stålkonstruksjon, med rekkverk av stål.

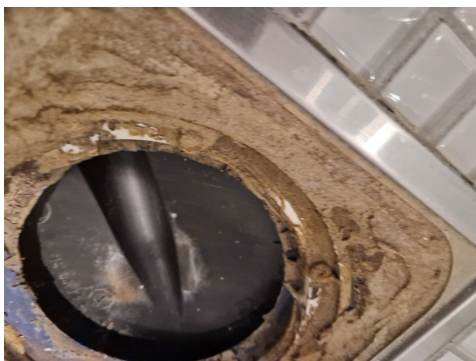
## TG 2 Sluk, membran og tettesjikt

Det er plastsluk, soilsluk (hjelpesluk), og smøremembran med ukjent utførelse.

- Membran kan ikke konstateres (ikke synlig og det foreligger heller ikke dokumentasjon).
- Rommet er et våtrom hvor det ved etablering var krav om "uavhengig kontroll", men det foreligger ingen dokumentasjon på at det er utført "uavhengig kontroll".

Mer en halvparten av forventet levetid er passert på soilsluket (hjelpesluket). Det er ikke synlig klemt membran i hjelpesluket. Membran kan derfor ikke påvises på bedagulvet. I sluk i dusjsone er det synlig klemt membran i slukring. Men det er ukjent om den går over hele våtrommet.

- Innhent dokumentasjon, om mulig.
- Dersom det ikke foreligger dokumentasjon i forhold til våtrommets utførelse kan det ikke med sikkerhet sies om våtrommet er bygget i henhold til gjeldende forskrifter og standarder på byggetidspunktet.

Hjelpeslukets alder gir grunnlag for at den overvåkes jevnlig. Skal konstruksjonen oppnå TG 1 eller 0 må avviket utbedres.

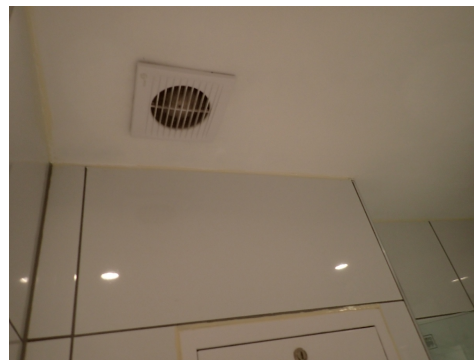
### TG 2 Ventilasjon

Det er elektrisk styrt vifte med fuktstyring.

- Våtrommet mangler tilluftsventilering, f.eks. spalte/ventil ved dør.

- Det bør etableres tilfredsstillende tilluft til våtrom f.eks. luftespalte ved dør e.l.
